Errenterriako Udala

Lezoko Unibertsitateko Udala

OIARTZUNGO UDALA

Pasaiko Udala

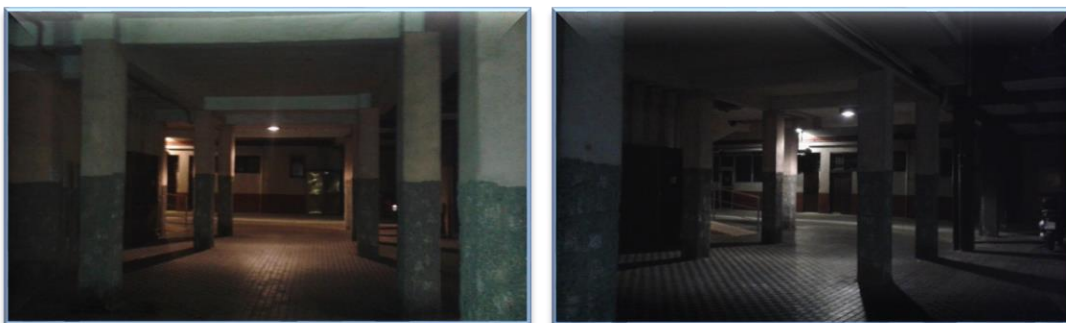
1. Soportales en Zubitxo parkea

Soportales con muchos recovecos y escondites. La iluminación es percibida como insuficiente.

PROPUESTAS: mejorar la iluminación. Recomendar a las comunidades vecinales mejorar la iluminación de soportales.

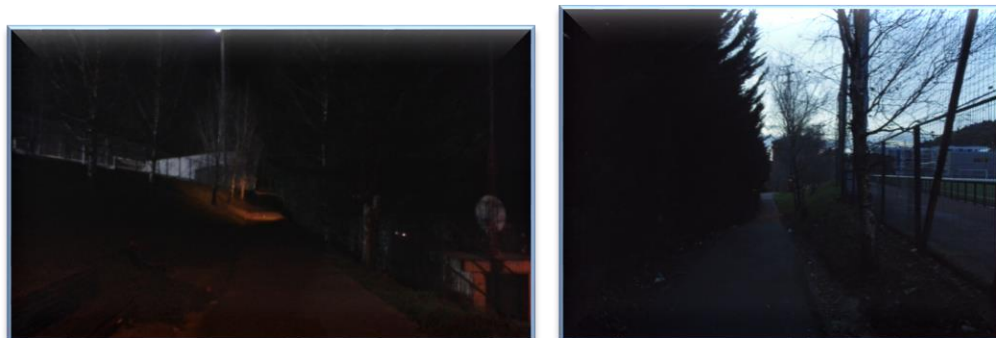
2. Tramo del bidegorri paralelo al campo del futbol

Es un tramo breve de bidegorri rodeado de una zona arbolada y el campo de futbol. Cuando el campo está iluminado hay suficiente luz, pero en caso contrario la luz es percibida como insuficiente.

PROPUESTAS: mejorar la iluminación. Mantenimiento/poda de árboles que reducen considerablemente la iluminación.

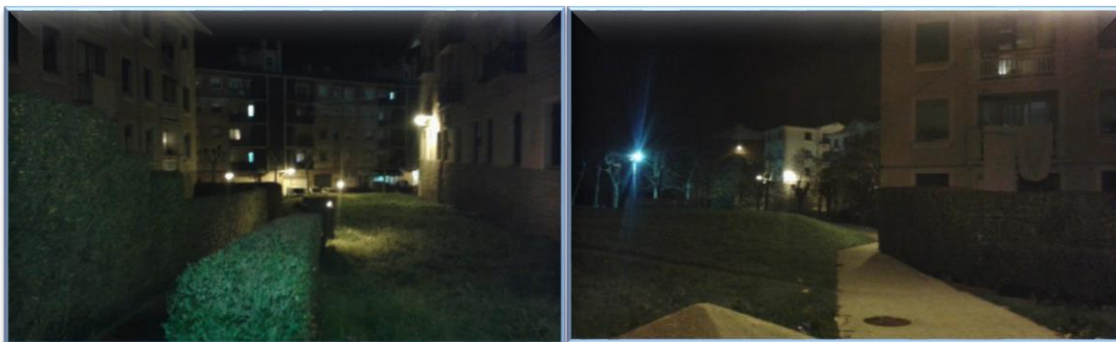
3. Lope de Isasti

Bloques de viviendas rodeados de un parque amplio. Existen tramos de paso a las viviendas un tanto solitarios. La luz es percibida como insuficiente.

PROPUESTAS: mejorar la iluminación.

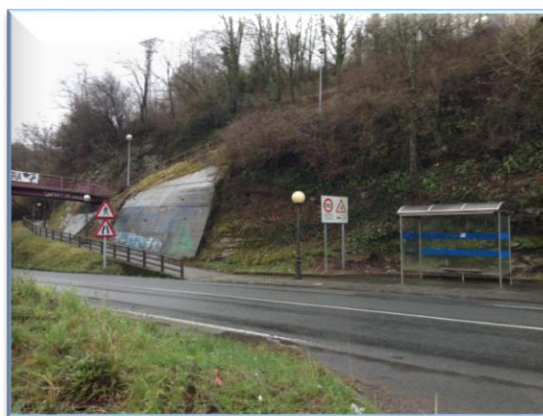
Zona de recovecos y escasa visibilidad.

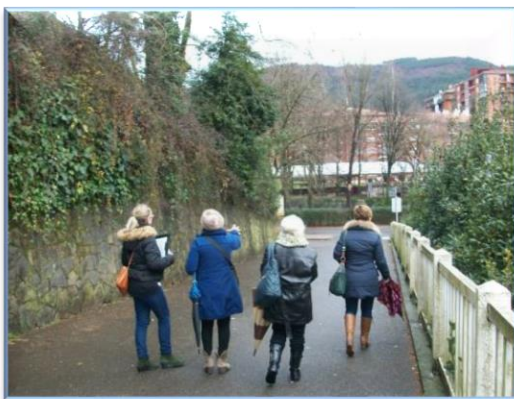
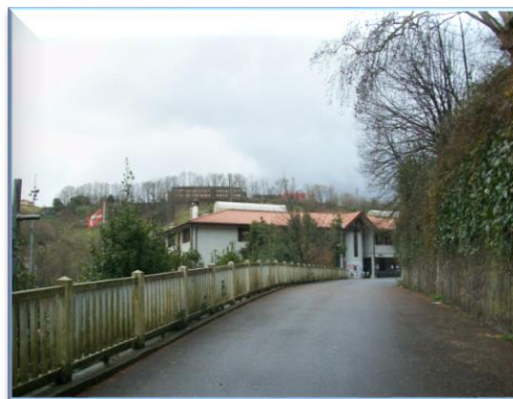
5. Lezohandia Zuhaztia

Zona con escasa iluminación.

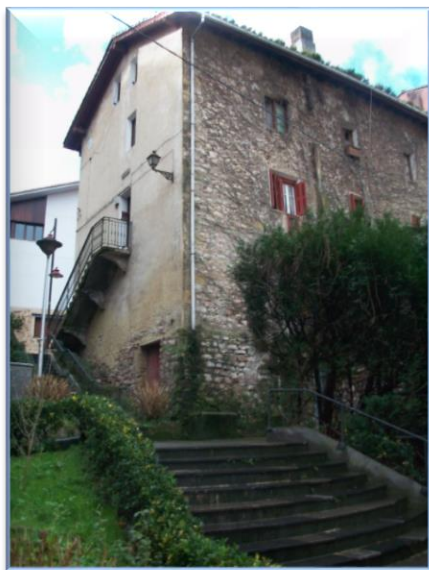
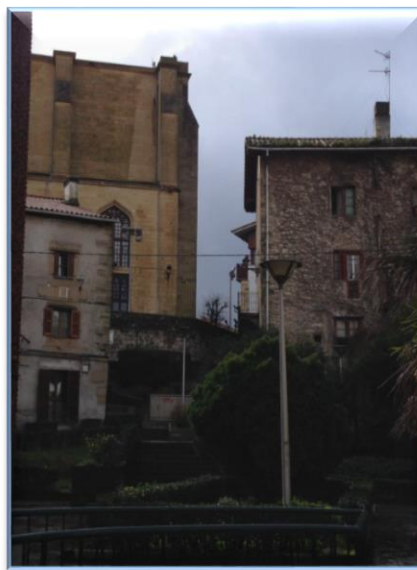
Zona de recovecos y escasa visibilidad.

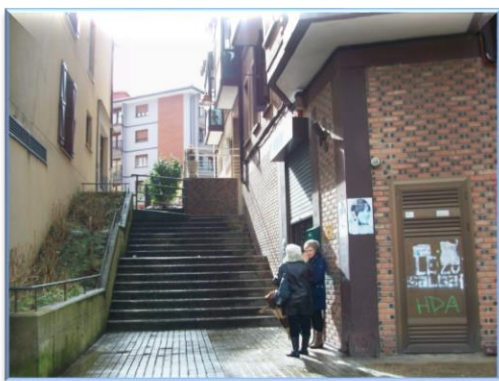
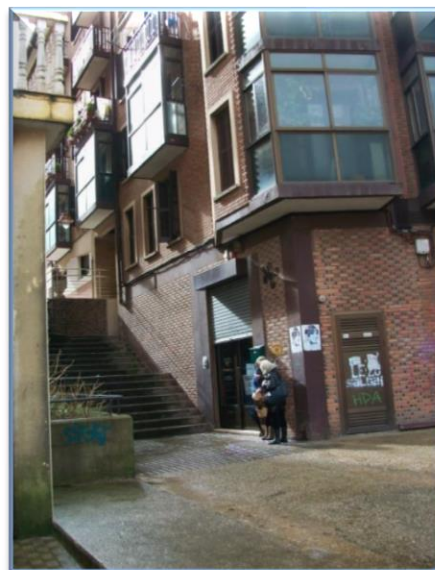
12. Subida de Polentzarre kalea a Donibane kalea

Zona con recovecos y escasa visibilidad

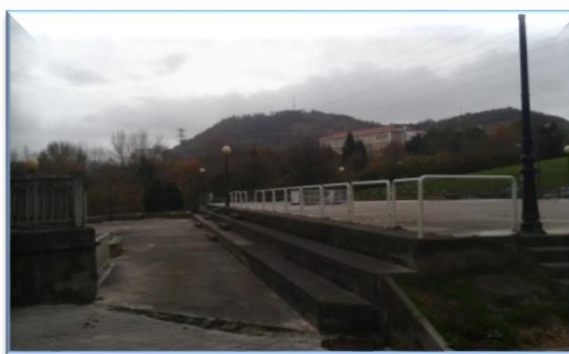
Plaza que se sitúa junto a la rotonda de acceso desde la GI- 636. Se percibe como un lugar de paso y tiene poco uso. El mobiliario urbano es escaso. Lugar solitario, con existencia escondites y la iluminación es percibida como insuficiente.

PROPUESTAS: en la actualidad el Ayuntamiento de Errenteria va a iniciar la renovación del alumbrado público del barrio de Beraun que también afecta a la Plaza Sarriegi.

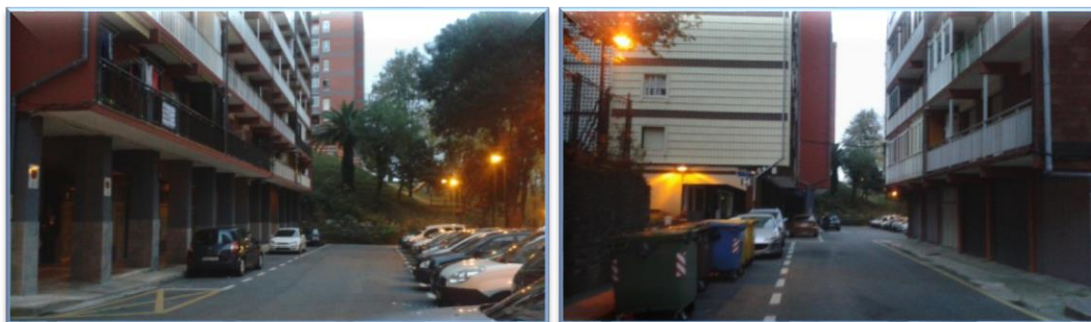
Calle sin salida con un ramo inicial rodeado de zona arbolada a un lado y otro de la calle, seguida de un tramo con bajos de garajes. Soportales poco iluminados al final de la calle y zona de aparcamiento sin salida. Todo ello propicia que se perciba como una zona solitaria, con un campo de visión limitado (árboles, contenedores, soportales) y escasa iluminación.

PROPUESTAS: está contemplada la renovación de las luminarias en esta calle.

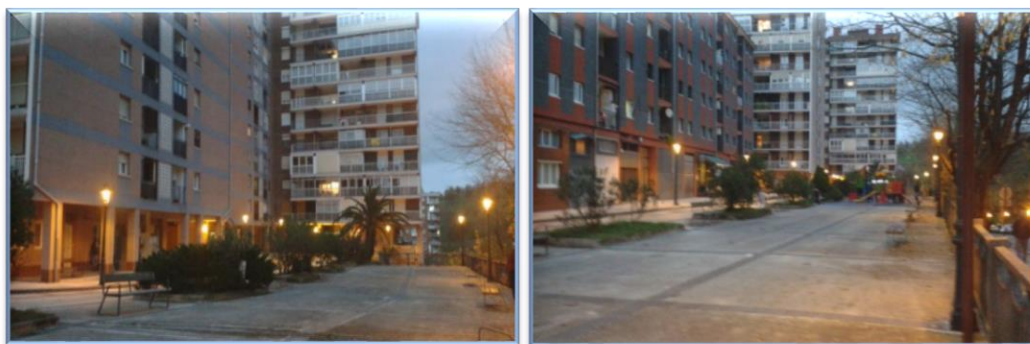
La iluminación es percibida como insuficiente. Existencia de recovecos.

PROPUESTAS: está contemplada la renovación de las luminarias en esta plaza.

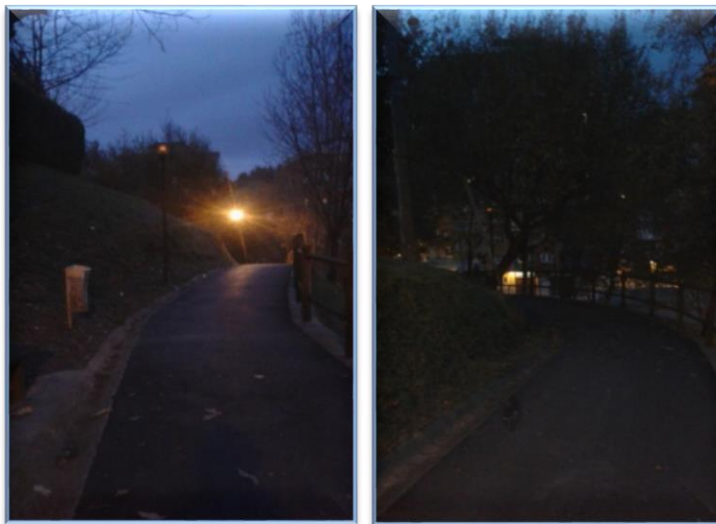
El inicio del bidegorri se sitúa al final de las calles J.C.Arriaga y Jesús Guridi y se utiliza para ir desde Beraun a Pontika. La iluminación nocturna es percibida como insuficiente, el lugar es solitario y campo de visión limitado.

PROPUESTAS: está contemplada la renovación de las luminarias en esta zona. Además se recomienda el mantenimiento y poda de arbustos y árboles.

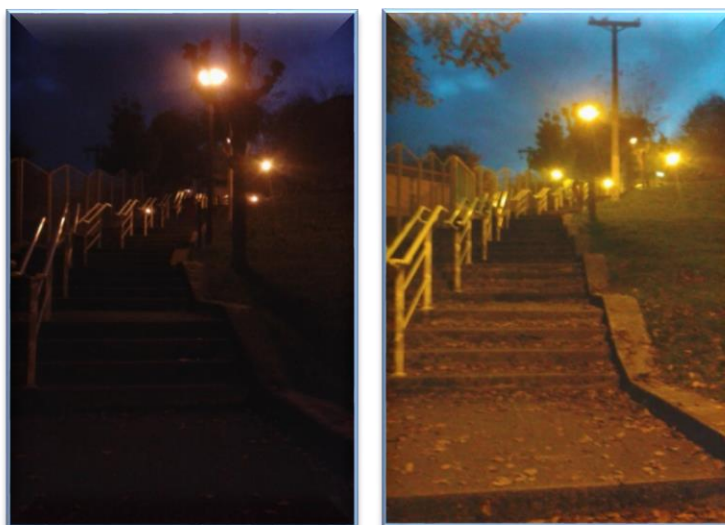
Tramo de escaleras largo y solitario con iluminación insuficiente. A un lado hay una zona ajardinada/arbolada y al otro un edificio.

PROPUESTAS: mejorar la iluminación.

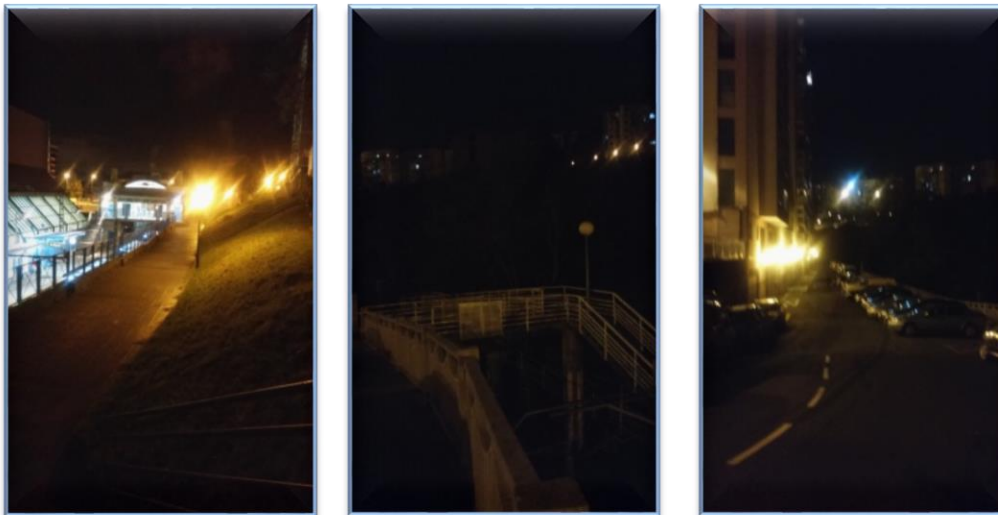
Iluminación percibida como insuficiente (farolas estropeadas) en una zona solitaria y existencia de recovecos.

PROPUESTAS: mejorar la iluminación.

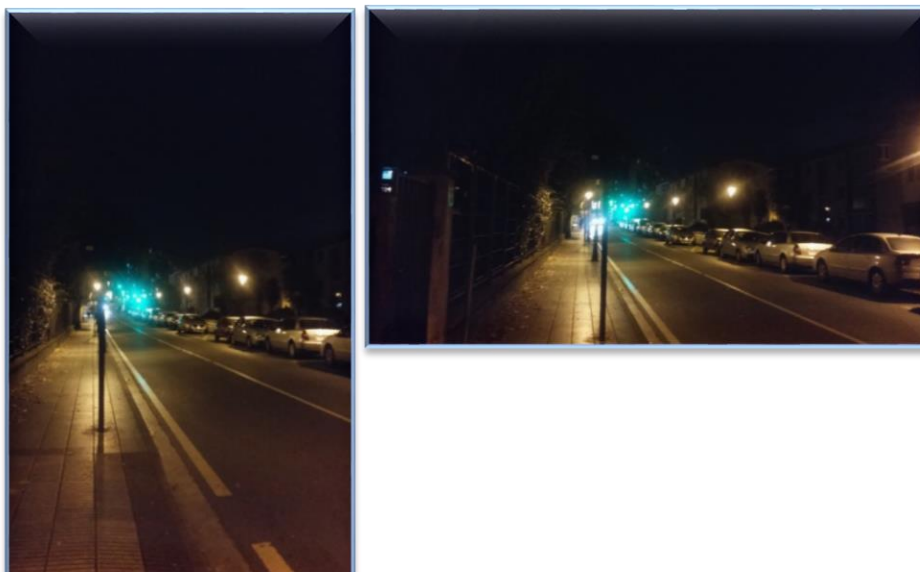
Avenida que cruza amplias zonas de Errenteria. Se percibe poca iluminación nocturna especialmente entre la Plaza Aizkorri y Plaza Monroy. Es la vía que se utiliza preferentemente para ir desde Beraun y también Pontika hacia el centro. Hay tramos especialmente solitarios, como en que transcurre a la altura del centro Koldo Mitxelena.

PROPUESTAS: mejorar la iluminación. Estudiar la posibilidad de transporte nocturno en fechas especiales (fiestas, carnavales, Navidad etc).

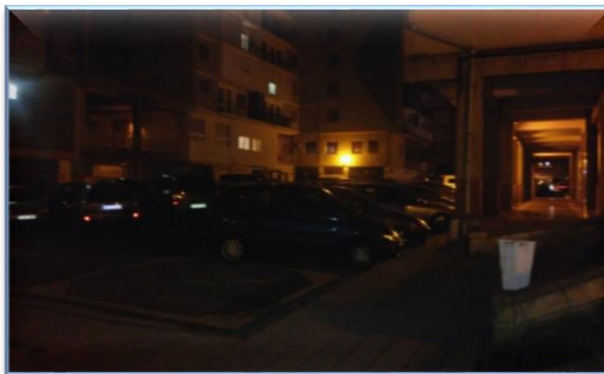
Calle y zona de aparcamiento. Iluminación percibida como insuficiente, solitaria (rodeada de talleres y bajos de edificios) y abundantes recovecos.

PROPUESTAS: mejorar la iluminación.

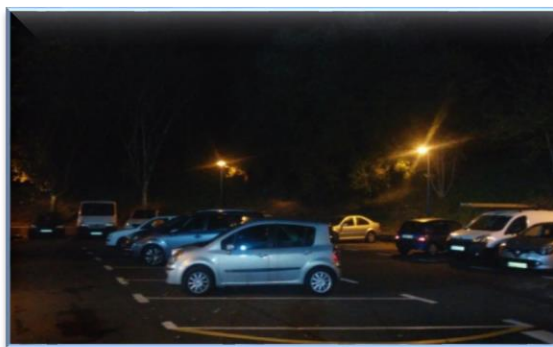
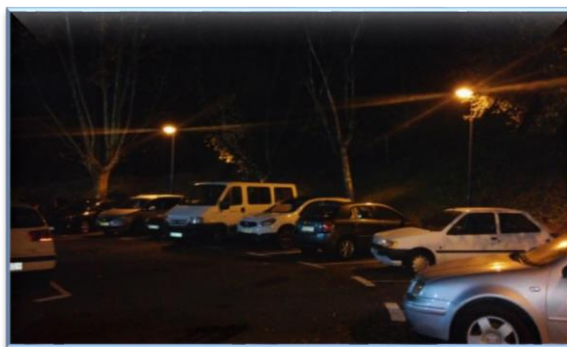
Zona de aparcamiento en la parte trasera del edificio, rodeado de un césped con una ligera pendiente. Zona solitaria, iluminación percibida como insuficiente, existencia de recovecos. Hay un campo de futbol al lado, y cuando está en funcionamiento potentes focos iluminan también el aparcamiento. En caso de que el campo no se esté usando, la luz del aparcamiento es deficiente.

PROPUESTAS: está contemplada la renovación de las luminarias en esta zona.

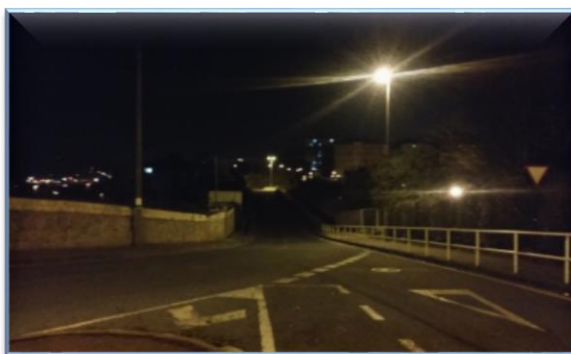
Rotonda de la Ikastola Langaitz .Tramo que pertenece a Donostia pero utilizado por la población de Errenteria. Tienen un tramo solitario, con un paso sobre la autopista, poco iluminado.

PROPUESTAS: mejorar la iluminación.

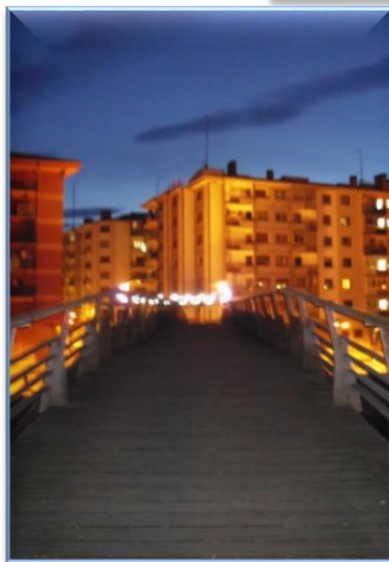
Iluminación nocturna percibida como insuficiente, sobre todo en el propio puente. El lugar está descuidado. El paseo que transcurre debajo del puente, también se percibe como un lugar inseguro, solitario e insuficientemente iluminado.

PROPUESTAS: mejorar la iluminación en la zona, iluminar el puente y cuidar el entorno.

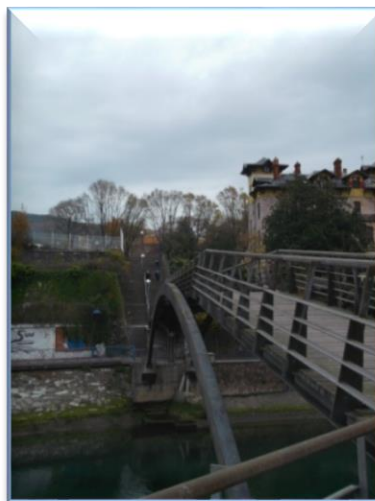
- **13.2. Escaleras del puente de Lezo/ Iztieta –Ondartxo.**

El puente enlaza con un tramo de escaleras que unen Errenteria con Lezo. Es un tramo de escaleras rodeado por muros y en una zona solitaria. El campo de visión es limitado y la iluminación es percibida como insuficiente.

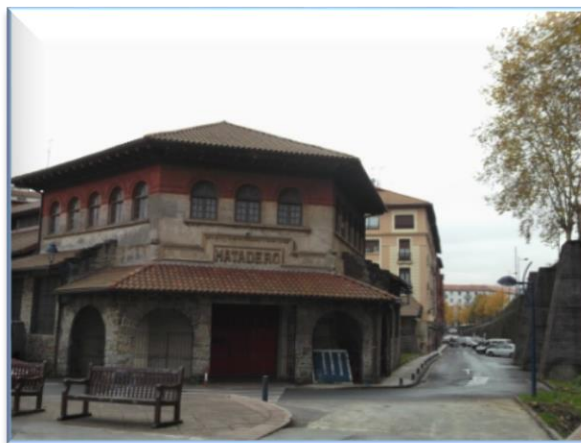
Lugar solitario, existencia de escondites e iluminación insuficiente.

PROPUESTAS: mejorar la iluminación en el entorno del matadero y el mantenimiento del parking.

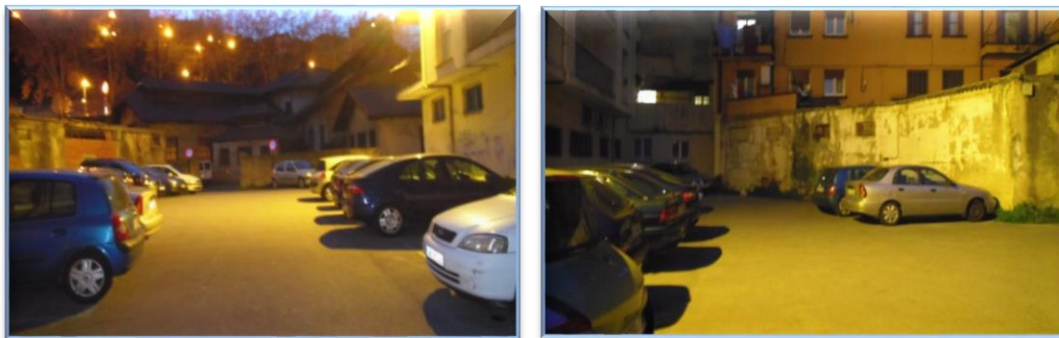
- **14.2. Parking trasero del antiguo Matadero**

Zona solitaria, rodeado en gran medida de un muro viejo y descuidado. Tan solo existe una salida de espacio.

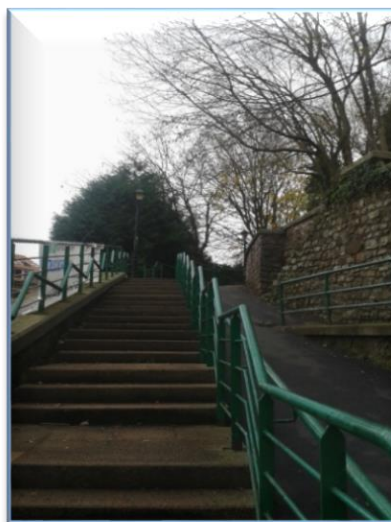
Desde la parada del Topo hacia Castaños hay un tramo de escaleras rodeado de una zona arbolada. Se percibe como un lugar solitario, aislado, con escondites y un campo de visión limitado. La iluminación nocturna es percibida como insuficiente.

PROPUESTAS: mejorar la iluminación de la zona.

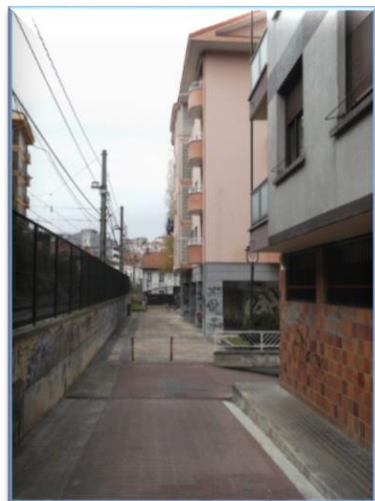
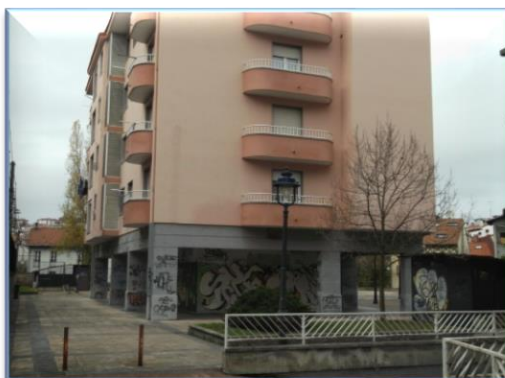
En el acceso a la plaza y a las viviendas existen múltiples recovecos, el campo de visión es limitado en un entorno descuidado y solitario, limitando a uno de los lados con las vías del tren.

PROPUESTAS: recomendar a la comunidad vecinal la colocación de espejos que favorezcan la visibilidad. Mejorar la iluminación de la plaza para evitar espacios opacos.

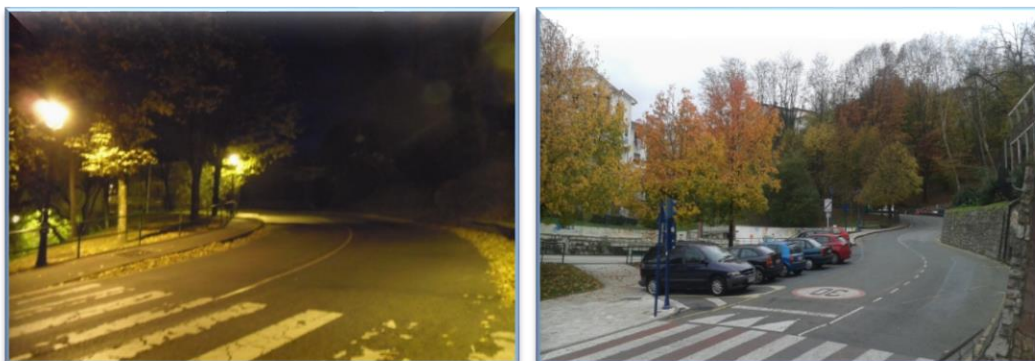
Zona con pasajes solitarios, muchos recovecos y tramos sin casas, ni comercios.

PROPUESTAS: analizar la iluminación.

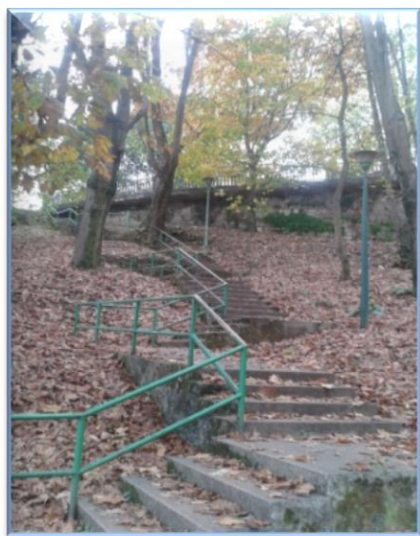
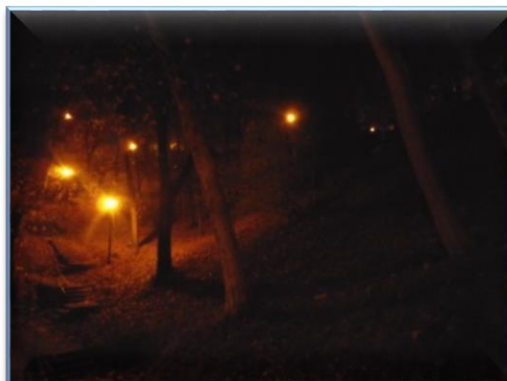
Iluminación deficiente (farolas viejas, maleza y ramas que reducen la iluminación), suciedad y existencia de recovecos en un espacio que se utiliza como atajo para evitar un rodeo en una zona de pendiente.

PROPUESTAS: mejorar la iluminación y el mantenimiento/poda de árboles que reducen considerablemente la iluminación.

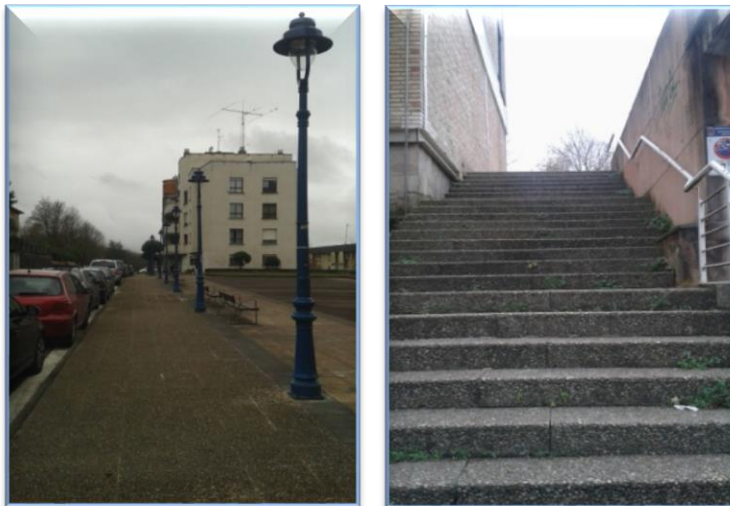
Zona de viviendas con largos tramos solitarios. Inexistencia de comercios. La luz es percibida como insuficiente en determinadas espacios por la existencia de escondites (arboles, escaleras).

PROPUESTAS: estudiar la iluminación.

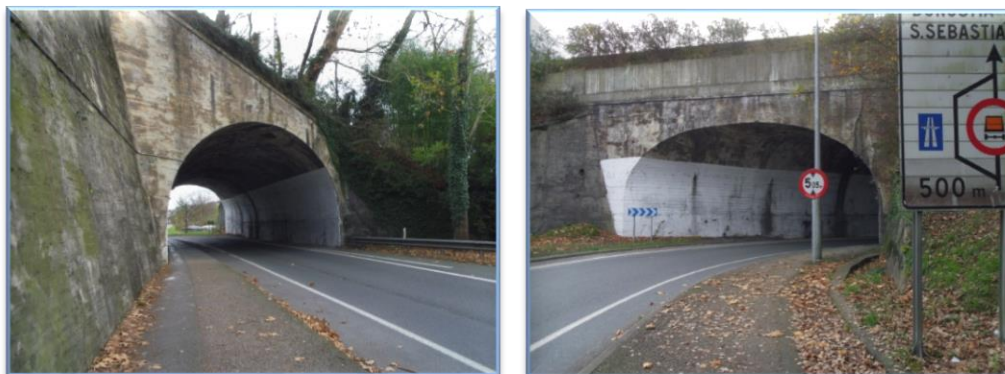
Es parte del bidegorri que se utiliza para ir desde Arragua a los centros comerciales. Zona de mucho tráfico durante el día.

PROPUESTAS: se recomienda revisar la iluminación.

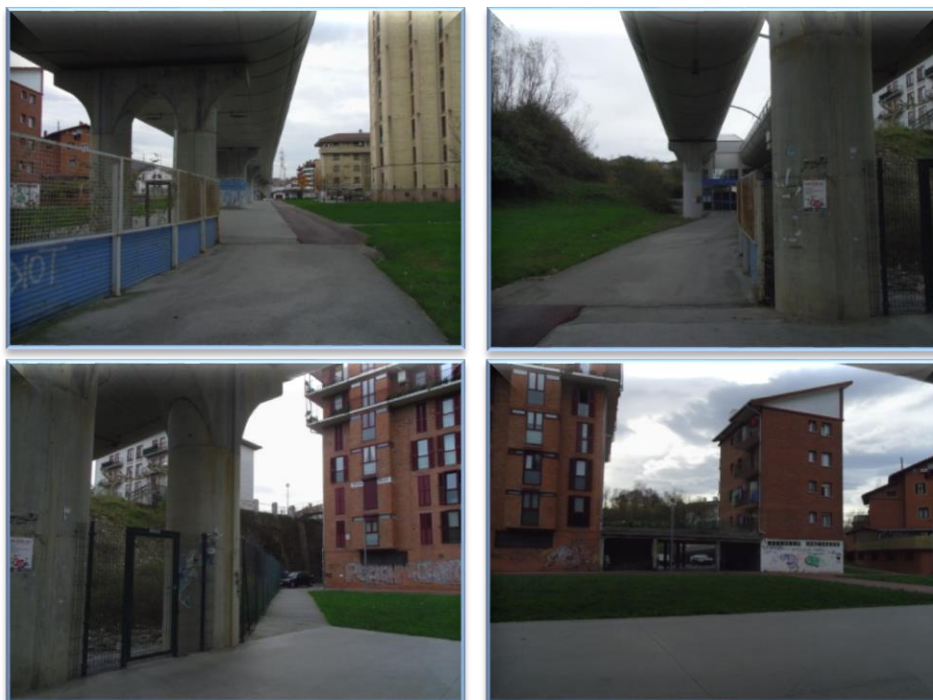
Campo de visión limitado en la parte izquierda, se accede a un espacio abierto con viviendas relativamente alejadas y soportales poco iluminados. La iluminación es percibida como insuficiente en el conjunto de la zona, aunque la estructura inferior del puente tiene focos abundantes.

PROPUESTAS: cuidado del entorno y ampliación del campo de visión, eliminando el vallado del lateral izquierdo. Estudiar la iluminación del entorno.

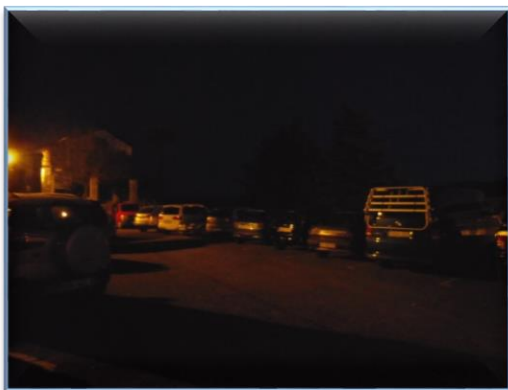
Al lado de GI- 2134

Entre los parking al aire libre se mencionan especialmente los de Haurtzaro, el polideportivo, y el que está entre Euskal Herria Plaza y la GI- 2134.

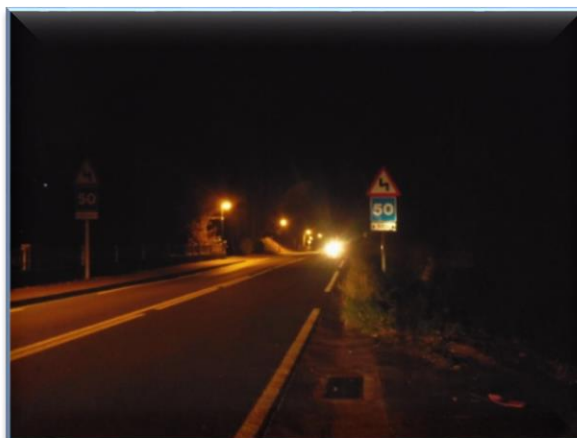
Carretera que une Arragua y Elizalde. Posee un arcén para peatones pero tiene largos tramos muy solitarios y la iluminación en el arcén es percibida como insuficiente. El otro camino que une los dos barrios es una pista de montaña sin iluminación (Arizabalo).

PROPUESTAS: mejorar la iluminación.

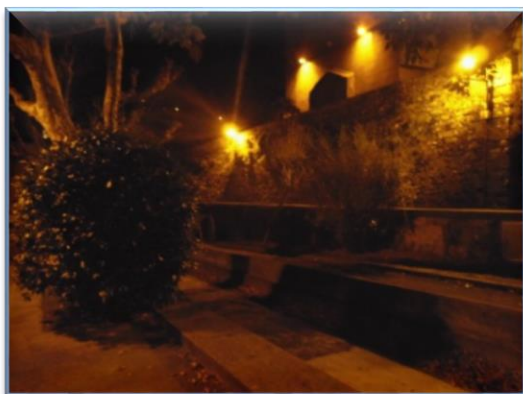
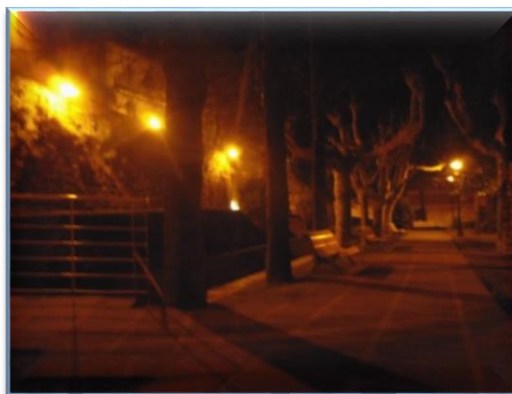
Parte superior de la plaza, en donde se sitúa el centro de personas jubiladas. Es un pequeño parque con abundante arbolado y arbustos, cuya iluminación, en tonos anaranjados, es percibida como insuficiente.

PROPUESTAS: mejorar la iluminación.

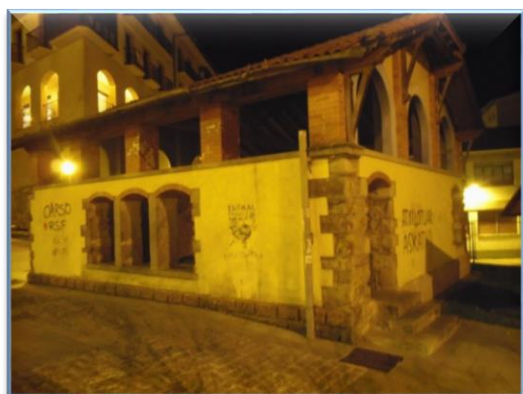
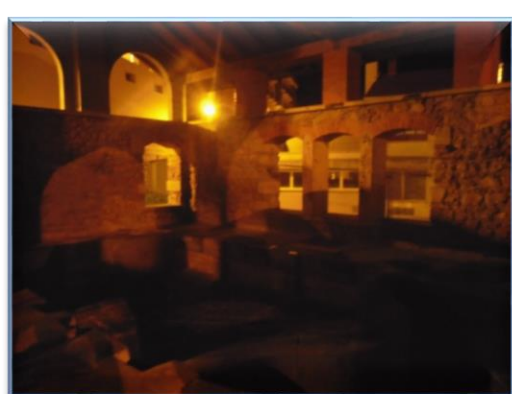
Antiguo lavadero que se sitúa en la acera y se utiliza como lugar de paso para evitar pasar por el camino adyacente por el que transitan coches. La iluminación que hay en el interior es escasa dado que proviene de la calle.

PROPUESTAS: mejorar la iluminación.

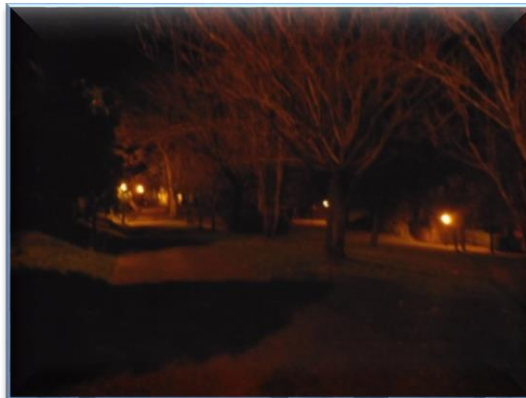
Parque amplio y arbolado con luz tenue y anaranjada.

PROPUESTAS: mejorar la iluminación. Vigilancia ocasional.

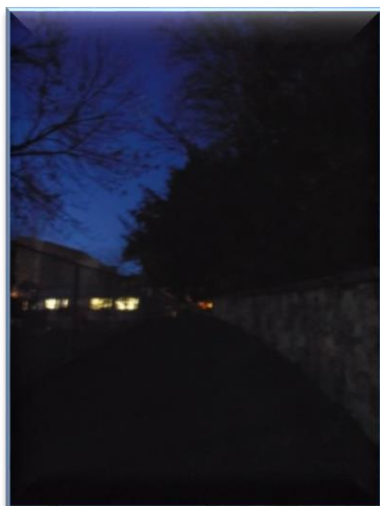
Camino que sube desde Elorrondo hasta Kontzejupe Plaza. Es un tramo relativamente largo y solitario, en un lateral del parque Ibargain. La iluminación es escasa y proviene del entorno, es decir, en el tramo no hay farolas.

PROPUESTAS: mejorar la iluminación.

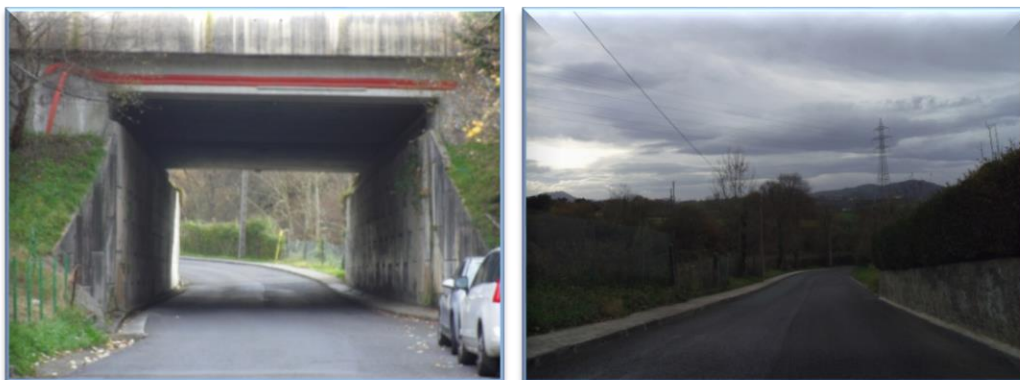
Camino que asciende desde la sociedad de Arruaga. Es un recorrido solitario en el que se pasa por debajo del puente de la autopista. La iluminación se percibe como insuficiente.

PROPUESTAS: mejorar la iluminación. Mantenimiento/poda de árboles.

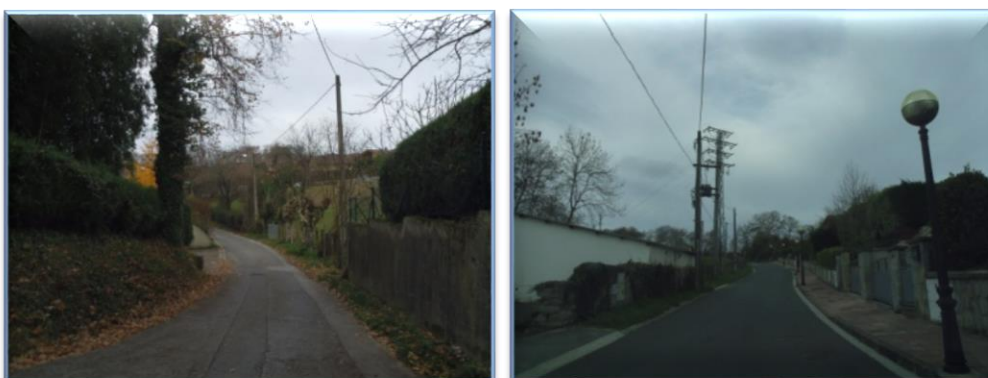
Camino solitario, con amplios tramos de zonas arboladas. La iluminación es percibida como escasa.

PROPUESTAS: Estudiar la iluminación.

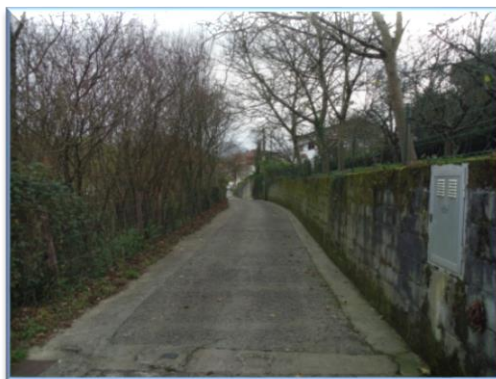
Tramo rodeado de un muro de hormigón. La iluminación es percibida como insuficiente.

PROPUESTAS: mejorar la iluminación. Mantenimiento/poda de árboles que reducen considerablemente la iluminación.

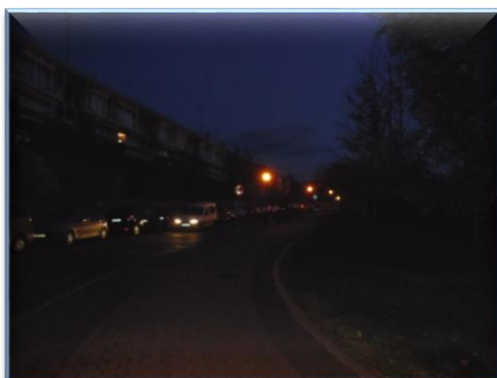
La calle Elorrondo se percibe como insuficientemente iluminada. En torno al polideportivo hay una zona ajardinada con múltiples recovecos, entre los que se incluyen varios tramos de escaleras. Las ramas de los árboles reducen considerablemente la iluminación de algunas farolas.

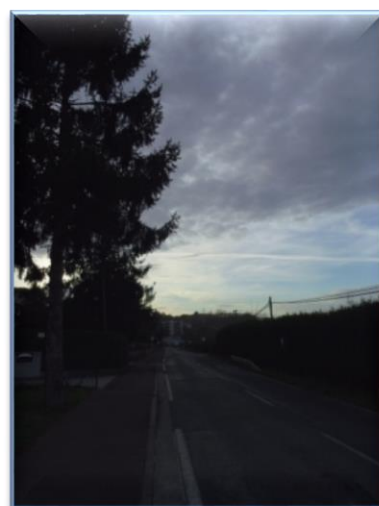
Tienen un arcén para peatones pero no está iluminado. Es la manera más corta de acceder andando de un barrio a otro.

PROPUESTAS: mejorar la iluminación.

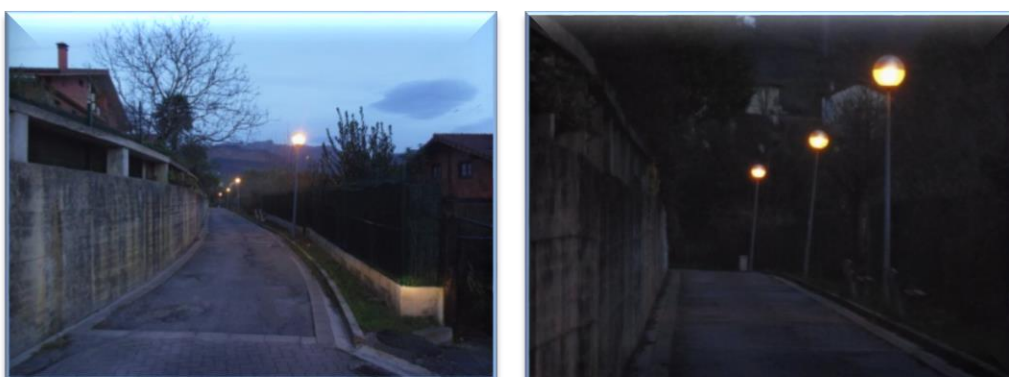
Camino con tramos solitarios. La luz es percibida como insuficiente.

PROPUESTAS: mejorar la iluminación

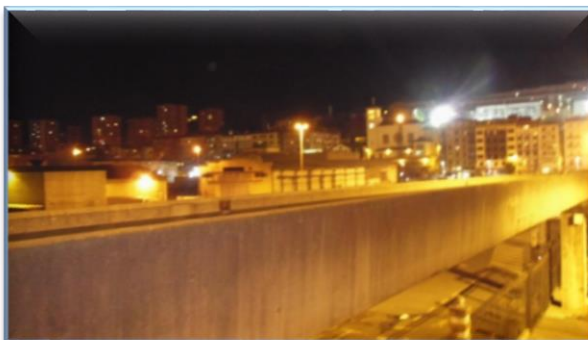
Zona aislada y solitaria. Hay que atravesar un tramo pegado a la carretera y después un tramo por la zona del puerto con existencia de numerosos recovecos. La zona, en general, está bastante descuidada.

PROPUESTAS: trasladar la parada hasta el pueblo. Cuidar el entorno y estudiar la posibilidad de poner cámaras.

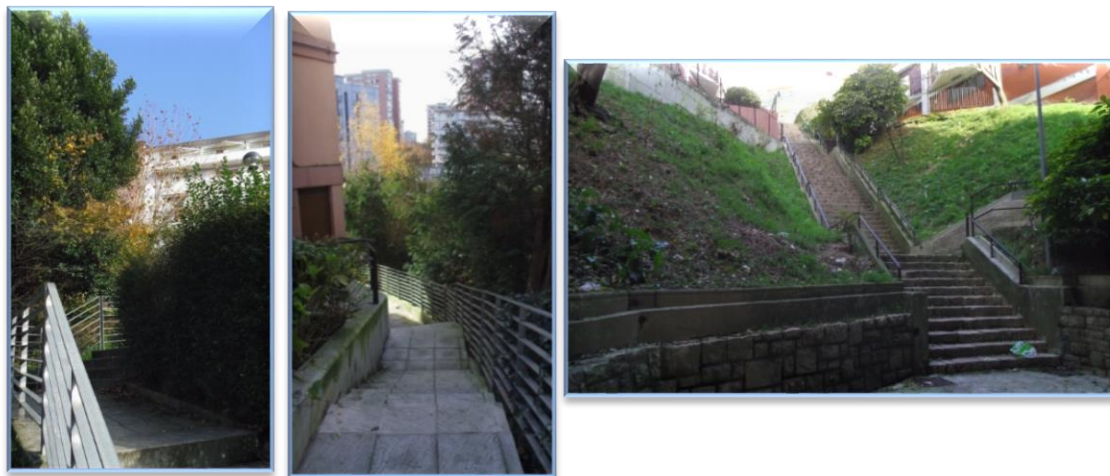
escalones en malas condiciones), abundante maleza y múltiples recovecos. El campo de visión es limitado y la iluminación nocturna es percibida como insuficiente.

PROPUESTAS: mejorar la iluminación. Cuidar el entorno y mejorar la limpieza. Mantenimiento/poda de árboles y arbustos.

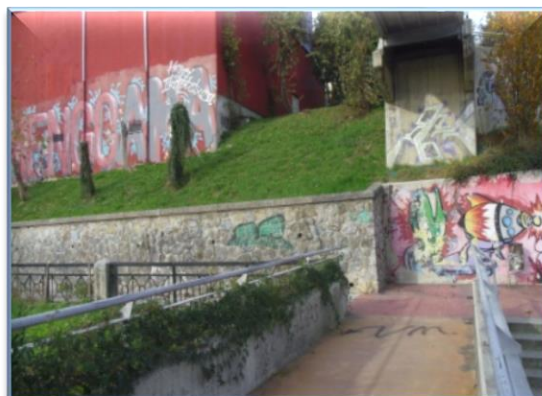
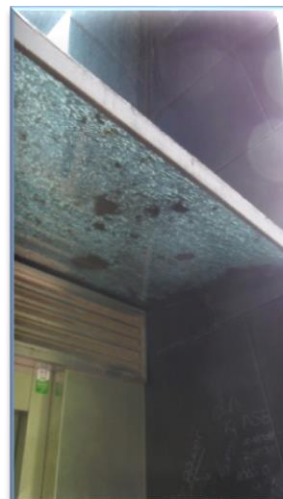
Existen varios ascensores cuya finalidad es de facilitar el acceso y la movilidad entre las zonas baja y alta de Trintxerpe. En relación a los mismos, que serían una alternativa a las escaleras, se menciona que con frecuencia no se pueden utilizar por estar estropeados, siendo además su mantenimiento y limpieza deficientes. Especialmente en aquellos que hacen el recorrido entre calle Renteria y Avda de Ulia, y Euskadi Etorbidea y la Calle Andonaegi se mencionan presencias intimidatorias que hacen que se opte por evitarlos y/o bajar en otros pisos y hacer recorridos más largos.

PROPUESTAS: cuidar el entorno y mejorar la limpieza. Estudiar la posibilidad de poner cámaras.

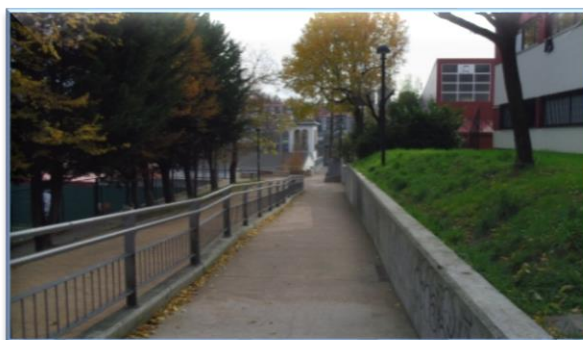
Salida del ascensor que sube desde Euskadi Etorbidea. Es un lugar solitario, rodeado de un campo de futbito y el patio trasero del centro formativo. A partir del anochecer hay poca gente. La iluminación es percibida como insuficiente.

PROPUESTAS: mejorar la iluminación. Estudiar la posibilidad de instalar cámaras.

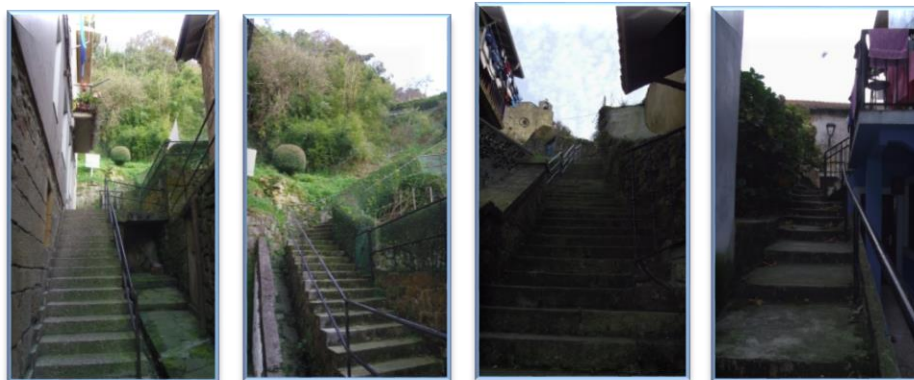
Son varios los tramos de escaleras desde la calle Donibane hacia domicilios o la Iglesia de Santa Ana. Algunos carecen de pasamanos y el empedrado esta deficiente. Existencia de huecos e iluminación percibida como insuficiente. Al mismo tiempo constituyen huecos respecto a la calle Donibane.

PROPUESTAS: mejorar la iluminación. Arreglar y/o poner pasamanos.

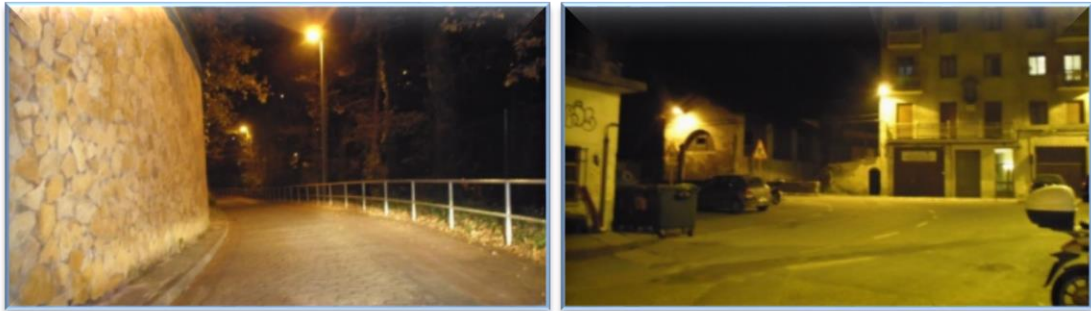
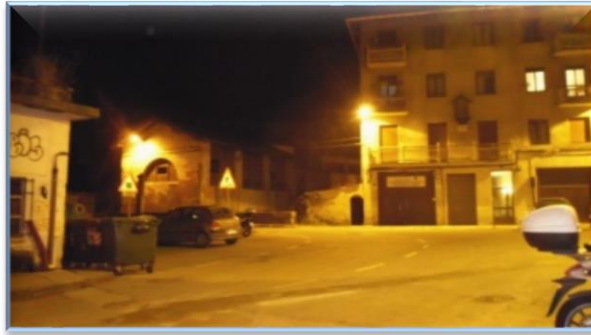
Camino largo y solitario, y poco iluminado en diferentes tramos.

PROPUESTAS: analizar la iluminación.
