# INFORME SOBRE TORREKUA

## ESTUDIO HISTORICO

David Zapirain, Alex Ibañez

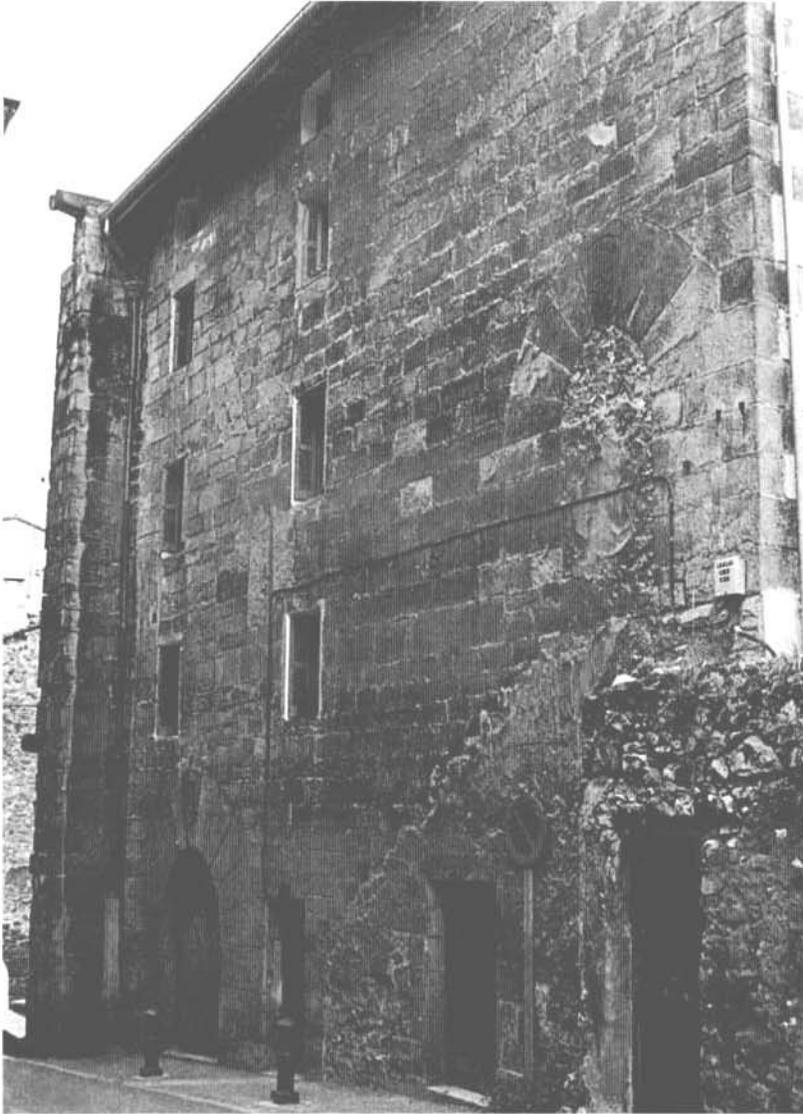
Fotografía nº 1. Fachada Principal o Sur de Torrekoa. En ella se observa claramente la antigua disposición de la casa en tres alturas, apreciándose en su cuerpo central, el arco de acceso a la planta noble, y un par de ventanas dobles geminadas, todos ellos cegados, así como los restos de la inserción de la escalera exterior de acceso a la vivienda. (Foto J.M.Leclercq).

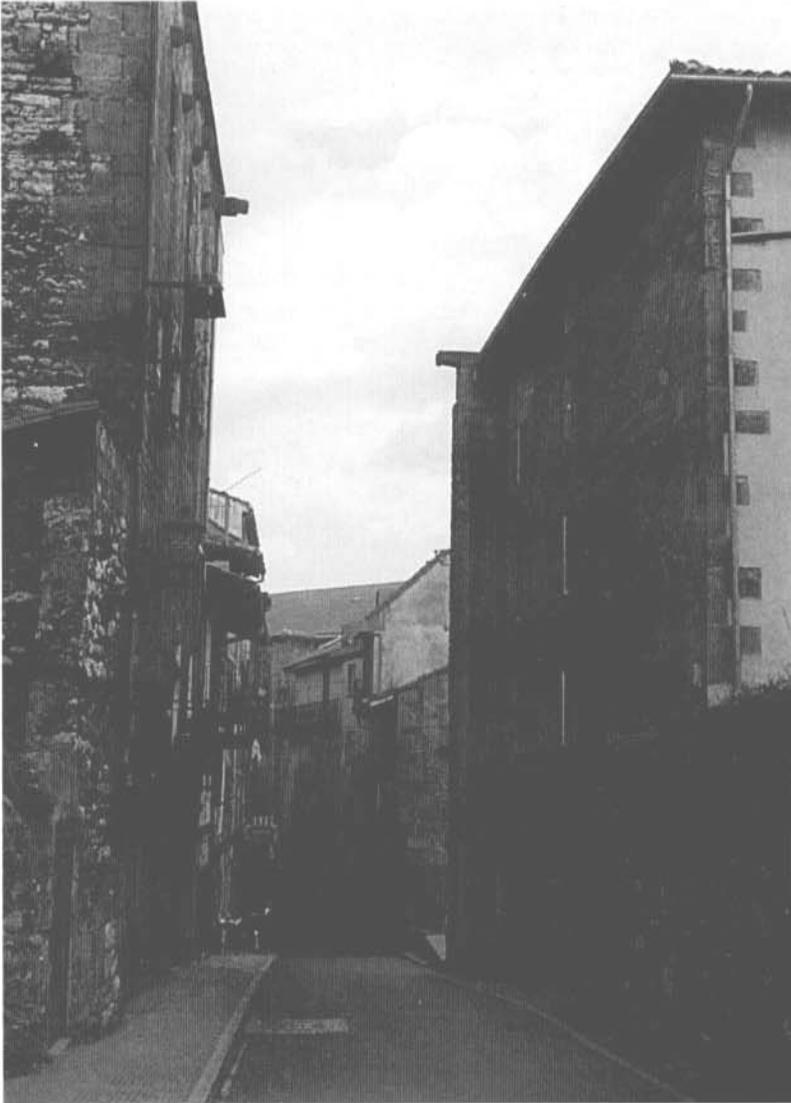
Fotografía nº 2. Puerta de Navarra, o Portal de San Juangoa, culminando Goiko Kale desde el exterior de la muralla medieval. A la derecha Torrekoa, y a la izquierda, Torre Morrontxo. (Foto J.M.Leclercq).

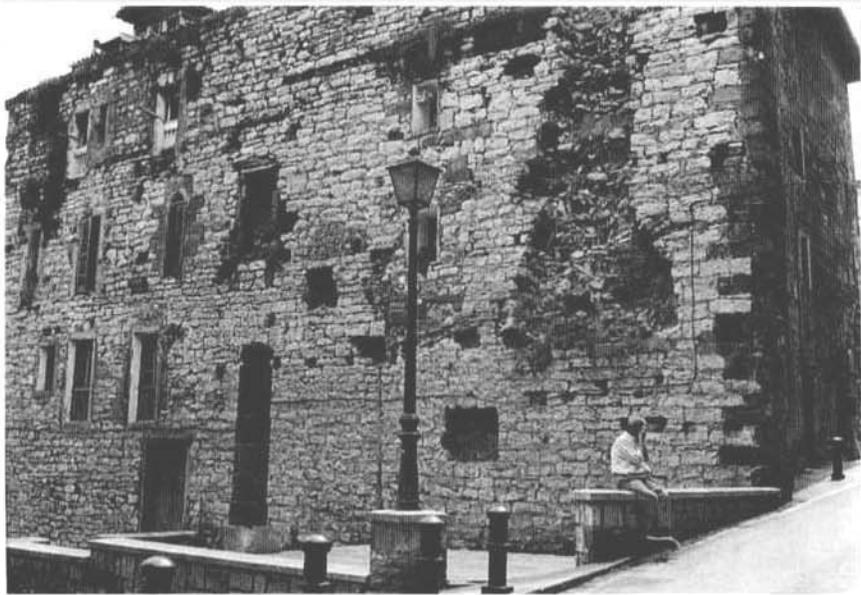
Fotografía nº 3. Fachada Oeste de Torrekoa. Pese a estar muy deteriorada, se advierte su concepción unitaria, y restos de antiguos vanos modificados. (Foto J.M.Leclercq).

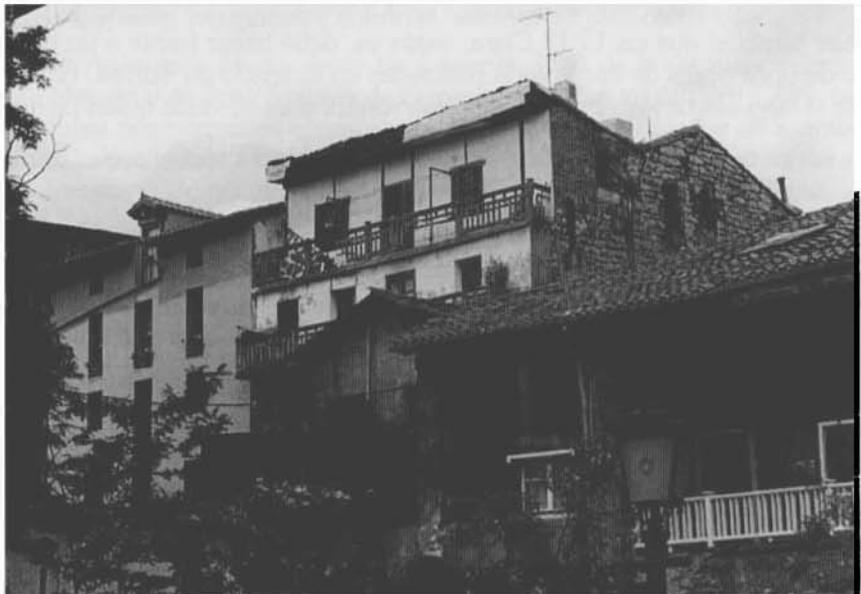
Fotografía nº 4. En segundo término, Fachada Este de Torrekoa. En contraposición a la Foto Nº3, aquí se ve que los dos cuerpos actuales de Torrekoa están claramente diferenciados, correspondiendo el de la izquierda a la Casa del Solar del Palacio Viejo, y el de la izquierda, más blanco, a la primera ocupación post-guerra de Torrekoa. (Foto J.M.Leclercq).
