Oarsoaldeako Puntu Ilunen Diagnostiko Partehartzailea

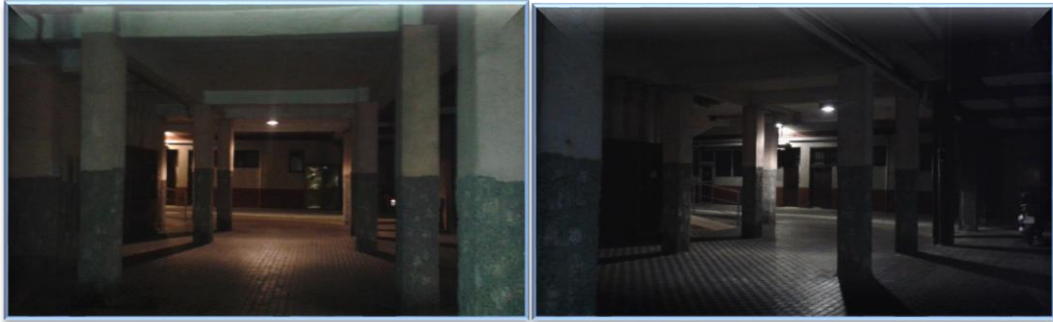
1. Zubitxo Parkeko Arkupeak

Zoko asko eta ezkutalekudun arkupeak. Argiztapema eskasa dela hautematen da.

PROPOSAMENAK: argiztapena hobetzea. Auzokideei arkupeen argiztapena hobetzea gomendatzea proposatzen da.

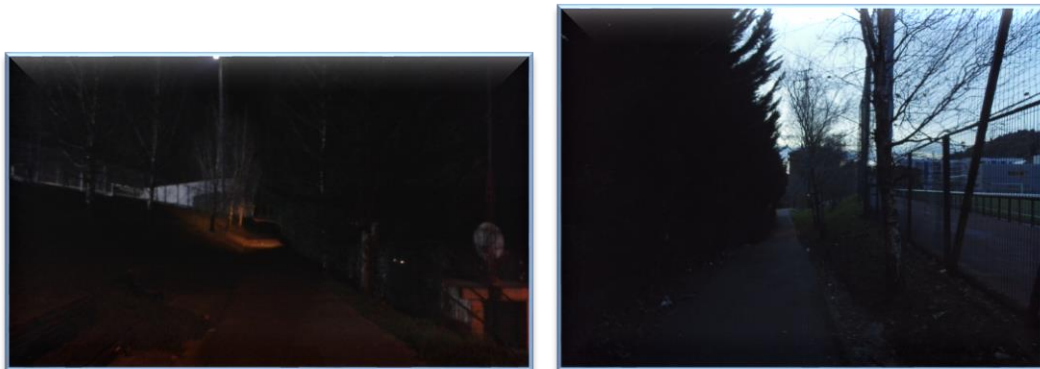
2. Futbol zelaiaren alboko bidegorri tartea

Berdeguna batek eta futbol zelaiak inguratutako bidegorri tartea da. Futbol zelaiak argiztatua dagoenean argi nahikoa dago, baina bestela argiztapena eskasa dela hautematen da.

PROPOSAMENAK: argiztapena hobetzea. Zuhaitzen inausketa/mantentze-lana proposatzen da, horiek argiztapena nahiko murrizten baitute.

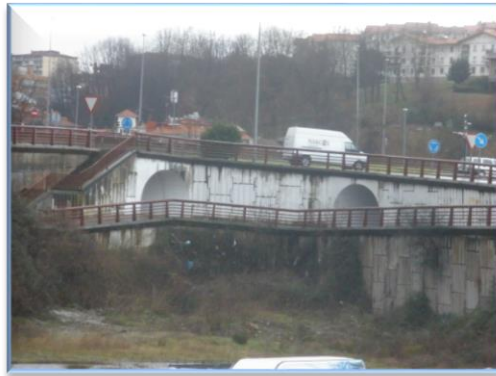
13. Biribilgune azpiko tunela

Zokodun gunea eta ikuspen gutxikoa.

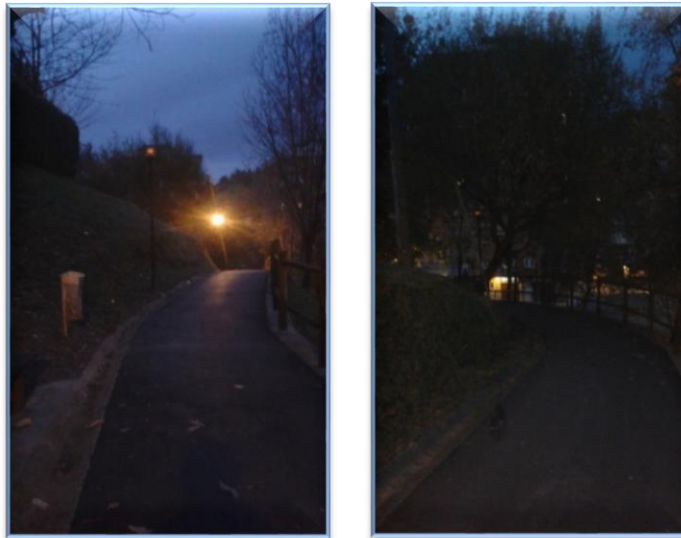
J.C.Arriaga eta Jesús Guridi kaleen bukaeran kokatzen da bidegorriaren hasiera eta Beraunetik Pontikara joateko erabiltzen da. Gaueko argiztapena eskasa dela hautematen da, toki bakartia eta ikuseremu mugatua.

PROPOSAMENAK: argien berriztapena kontenplatuta dago gune honetan. Horretaz gain, zuhaitzen inausketa/mantentze-lana proposatzen da.

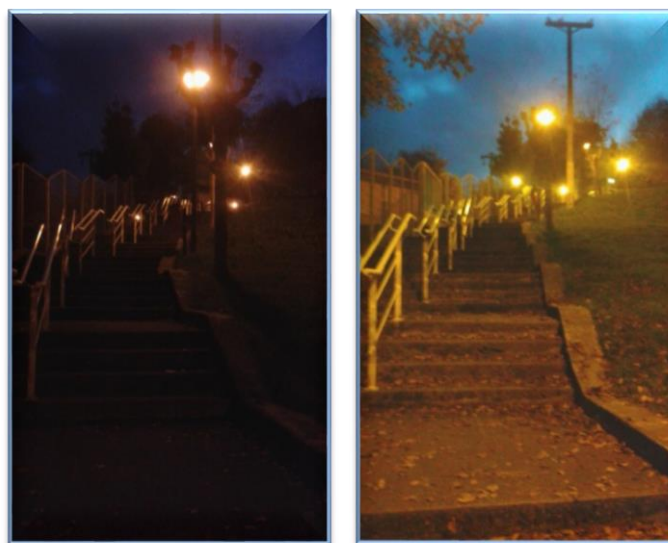
Eskailera-atal luze eta bakartia argiztapen gutxirekin. Alde batean lorategi/arboladi gunea eta bestean eraikin bat.

PROPOSAMENAK: argiztapena hobetzea.

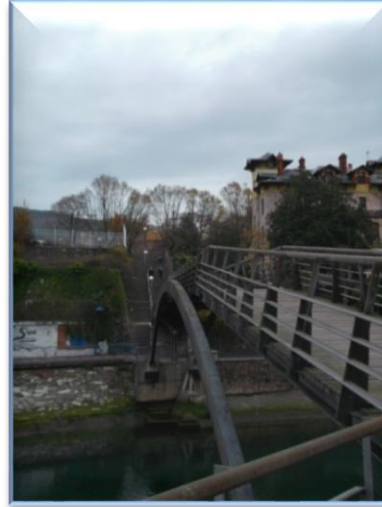
- **13.2. Lezo/Iztieta-Ondartxoko eskailerak**

Zubia Errenteria eta Lezo lotzen dituen eskailera- tarte batekin elkartzen da. Eskailera horma batzuez inguratua dago toki bakartian. Ikuseremua mugatua da eta argiztapen gutxi duela hautematen da.

PROPOSAMENAK: argiztapena hobetzea, zubia argiztatzea eta ingurua zaintzea.

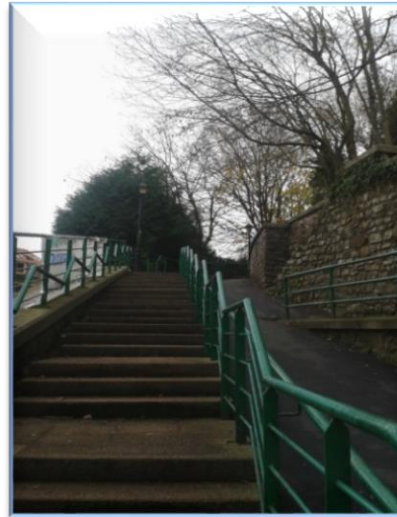
Topoaren geltokitik Gaztaino auzora igotzeko zuhaitzi batez inguratua dagoen eskailera-atal bat dago. Toki bakartizat jotzen da, isolatua, ezkutalekuekin, ikuseremua mugatua delarik. Argiztapena eskasa dela hautematen da.

PROPOSAMENAK: argiztapena hobetzea.

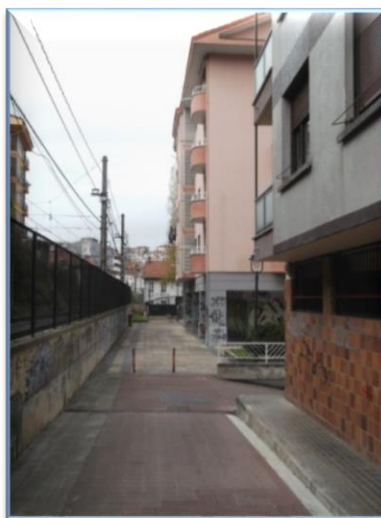
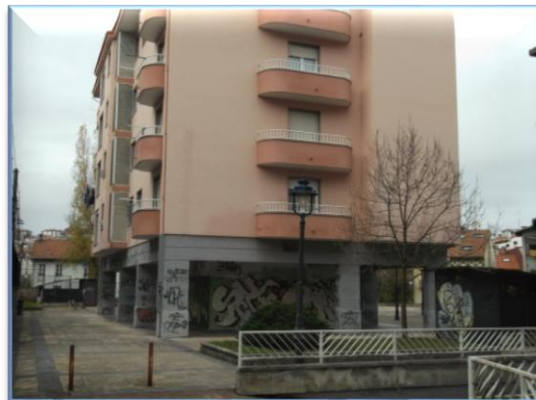
Plaza eta etxeetarako sarreran hainbat zoko, ikuseremu mugatua, zaindu gabea eta bakartia den inguruan. Alde batean trenbidea dago.

PROPOSAMENAK: etxe-jabeen elkarteari ispiluak kokatzeko gomendioa helaraztea. Plazaren argiztapena hobetzea gune opakuak ekiditeko.

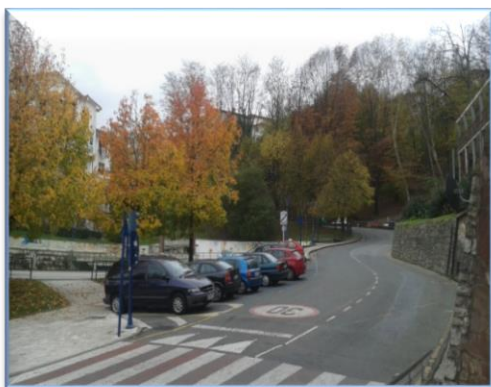
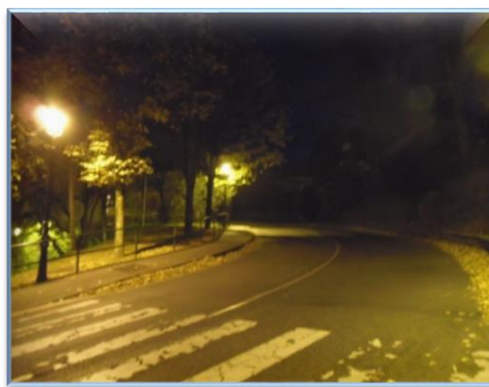
Igarobide bakartiko ibilbidea, hainbat zoko eta etxerik gabeko tartek.

PROPOSAMENAK: argiztapena artertzea.

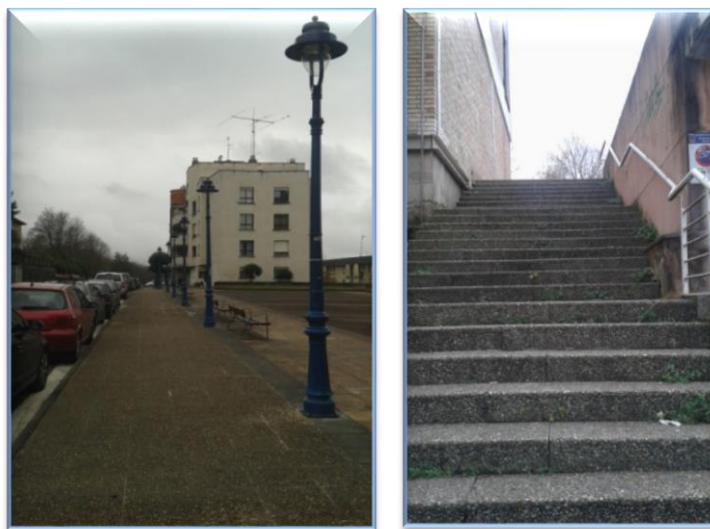
Etxebizitza gunea, tarte bakarti luzeekin. Ez dago komertziorik. Argiztapena eskasa dela hautematen da hainbat ezkutaleku (zuhaitzak, eskaierak) dauden tokian.

PROPOSAMENAK: argiztapena aztertzea.

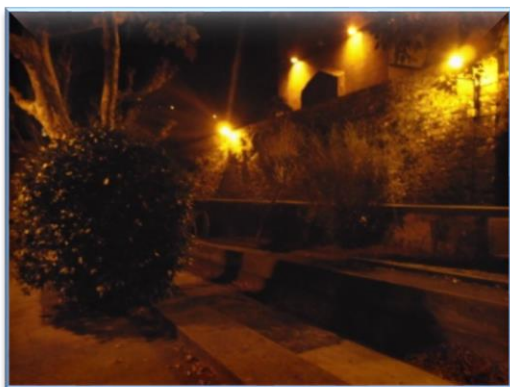
Plazaren goialdea, jubilatuen egoitza dagoen tokia. Zuhaitz eta zuhaixka ugari parketxoak, laranja tonudun argiztapena eskasa dela hautematen da.

PROPOSAMENAK: argiztapena hobetzea.

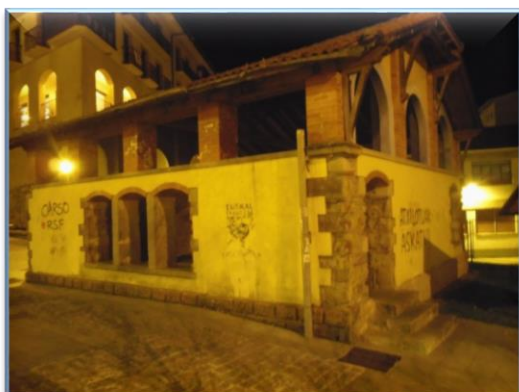
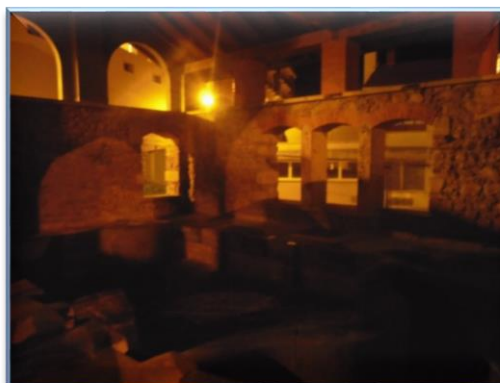
Espaloian kokatzen den antzinako labaderoa, autoak pasatzen diren aldameneko bidea saihesteko erabiltzen da. Barrualdeko argiztapena eskasa da, kaletik datorrena baita.

PROPOSAMENAK: argiztapena hobetzea.

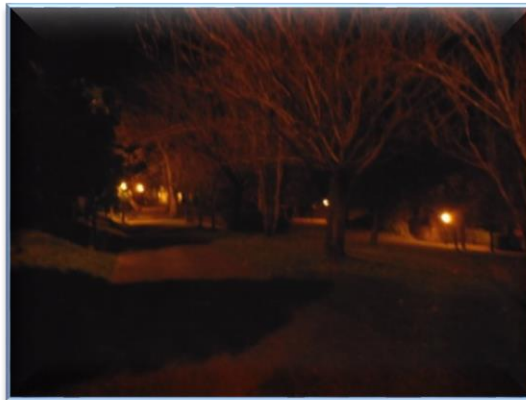
Parke zabala eta zuhaiztia, argiztapen ahul eta laranja kolorekoa.

PROPOSAMENAK: argiztapena hobetzea. Noizbehinkako zaintza.

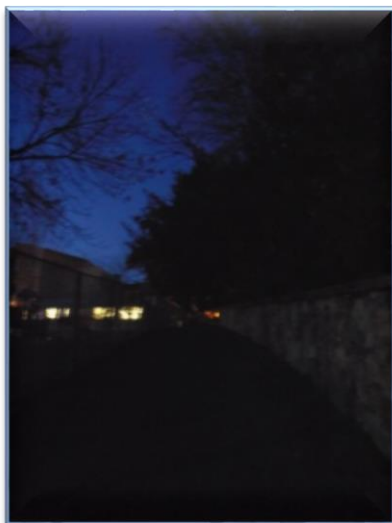
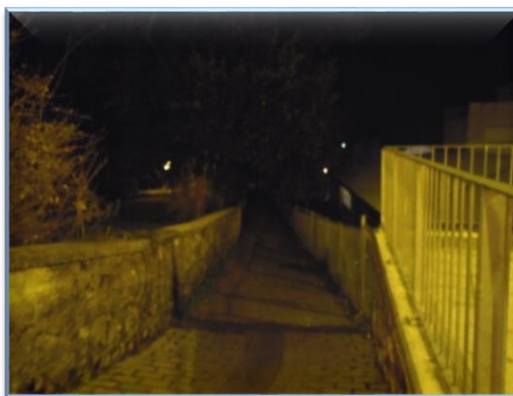
Elorrondotik Kontzejupe Plazara doan bidexka. Nahiko luzea eta bakartia den tarte, Ibagain parkearen aldamenean. Argiztapena eskasa da eta ingurutik dator, hau da, bidexkan ez dago farolarik.

PROPOSAMENAK: argiztapena hobetzea.

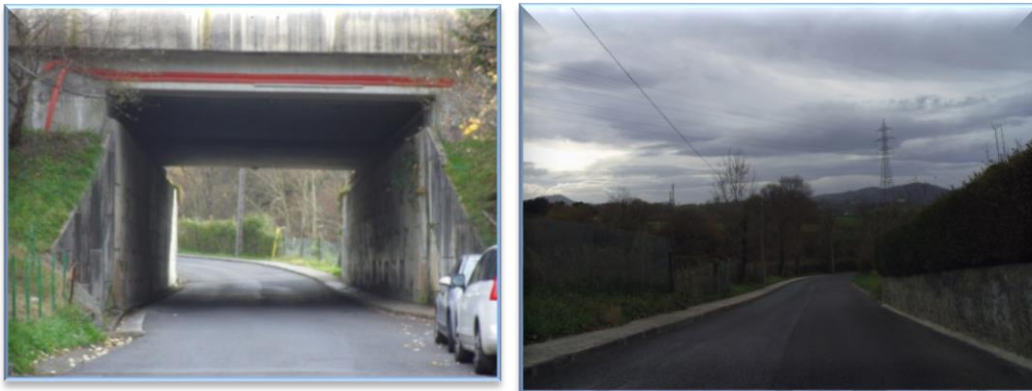
Arruagako soziedadetik gora doan bidea. Tarte bakartia da eta autopistaren zubi azpitik pasatzen da. Argiztapen eskasa hautematen da.

PROPOSAMENAK: argiztapena hobetzea. Zuhaitzen inausketa/mantentzea.

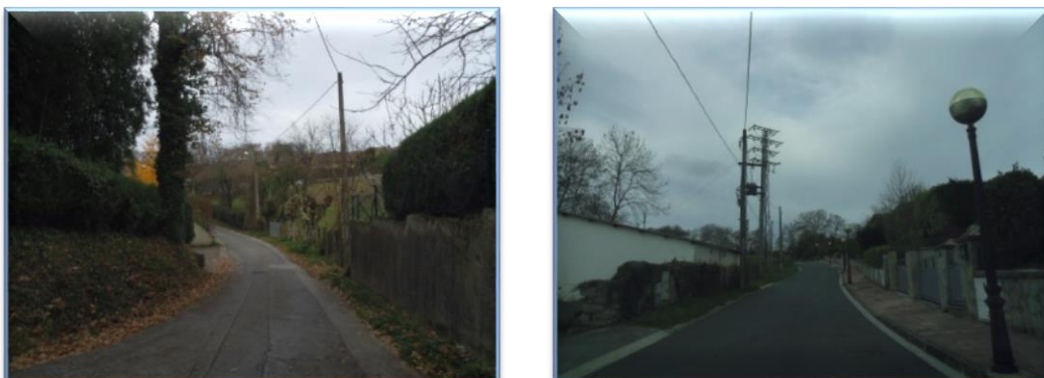
Bide bakartia, zuhaitzez beteriko tarte zabalak. Argiztapen eskasa hautematen da.

PROPOSAMENAK: argiztapena aztertzea.

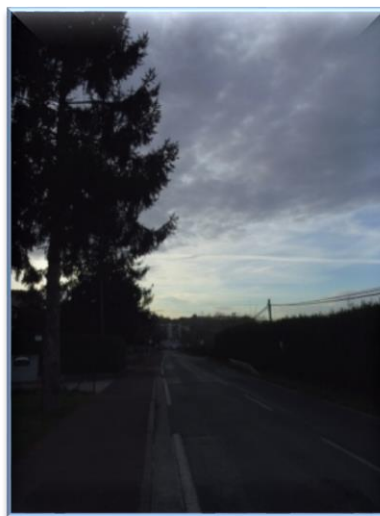
Oinezkoentzako espaloia dago baina ez dago argiztatua. Auzo batetik bestera igarotzeko modurik zuzenena da.

PROPOSAMENAK: argiztapena hobetzea.

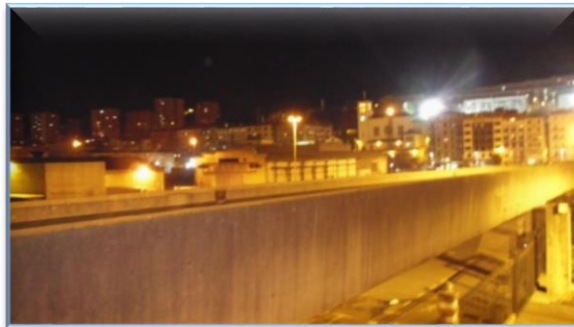
Toki isolatu eta bakartia. Errepidearen albotik doan tarte bat zeharkatu behar da eta gero hainbat zokodun tartea portuko zonaldean. Ingurua, orokorrean, behar bezala zaindu gabekoa.

PROPOSAMENAK: autobus geltokia herrira eramatea. Ingurua zaintzea eta kamarak jartzeko aukera aztertzea.

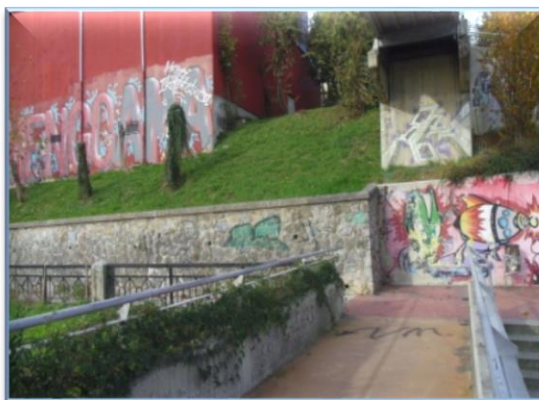
Trintxerpeko beheko eta goiko aldeko irisgarritasuna eta mugikortasuna errazteko hainbat igogailu daude. Eskaileren alternatiba izango lirateke baina maiz hondatuta daudelako ezin direla erabili aipatzen da, baita duten mantenimendua eta garbitasuna eskasak direla ere. Horretaz gain, eta bereziki Erreterria kaletik Ulia Etorbidera eta Euskadi Etorbidetik Andonaegi Kalera doazenen inguruan beldurra eragiten duten pertsonak egoten direla aipatzen da.

PROPOSAMENAK: ingurua zaintzea eta garbitasuna hobetzea. Kamarak jartzeko aukera aztertzea.

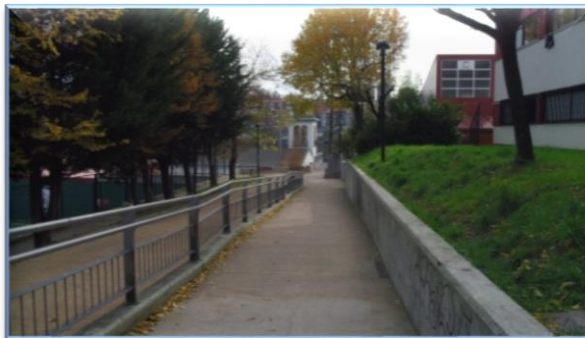
Euskadi Etorbidetik igotzen den igogailuaren irteera. Toki bakartia, futbito zelaia eta ikastetxearen atzeko patioak inguratua. Iluntzetik aurrera jende gutxi egoten da inguruan. Argiztapen eskasa hautematen da.

PROPOSAMENAK: azgiztapena aztertzea. Kamarak jartzeko aukera aztertzea.

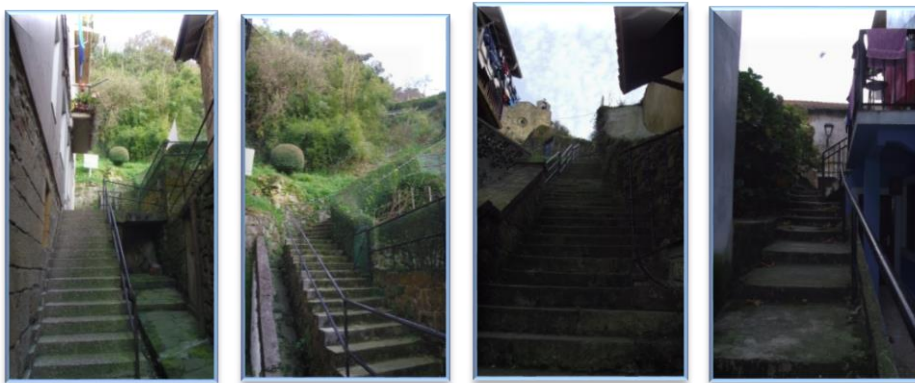
Hainbat dira Donibane kaletik ateratzen diren eskailera-atalak etxeetara eta Santa Ana elizara doazenak. Batzuek ez dute eskubandarik eta harzola urria du. Zokoak daude eta argiztapen eskasa hautematen da. Era berean, Donibane Kalearekiko ezkutalekuak dira.

PROPOSAMENAK: argiztapena hobetzea. Eskubandak jarri/konpontzea.

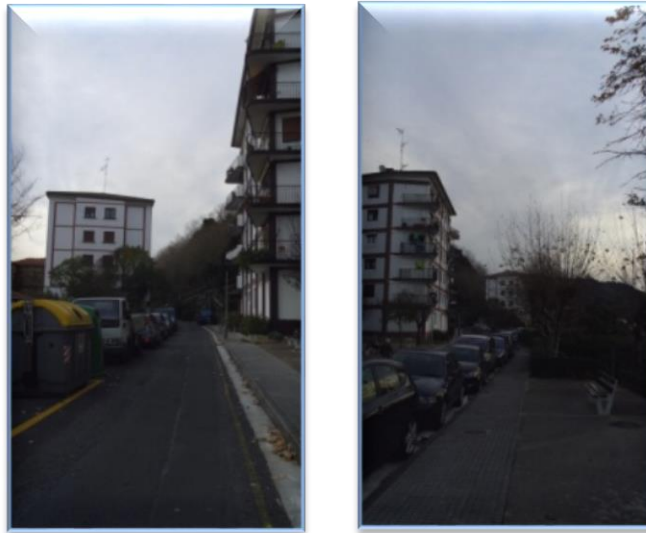
Kale hasierako tartea parke txiki batez inguratua dago. Argiztapen eskasa duen eta toki bakarti moduan hautematen da.

PROPOSAMENAK: argiztapena hobetzea.

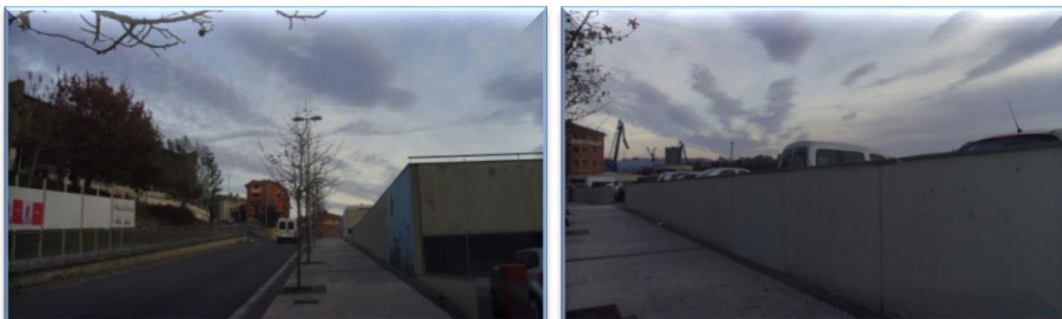
Aparkalekua berria eta zaindua egon arren, sarbidea kale bakarti batetik egiten da, etxerik ez komertziorik ez duena. Gainera, barrualdea eta kanpoaldea argi ikustea eragozten duen horma batek inguratzen du aparkalekua.

PROPOSAMENAK: argiztapena hobetzea. Kamarak jartzeko aukera aztertzea.

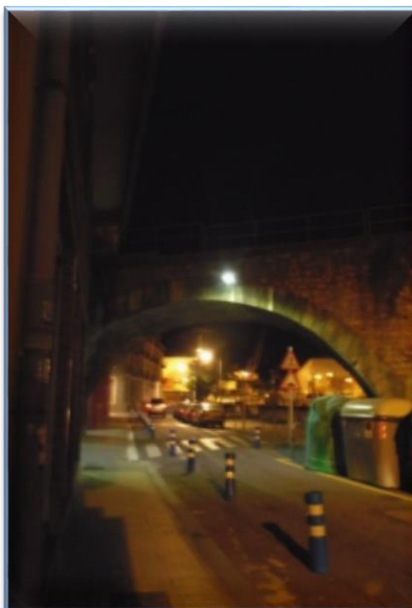
Errekarekiko paraleloki doan kalea. Nahiko ibilbide bakartia, zokoekin eta komertziorik gabekoa. Eraikinetako behealdeak garaje eta lantegiek okupatzen dituzte. Argiztapen eskasa hautematen da zenbait tartetan.

PROPOSAMENAK: argiztapena aztertzea bereziki zenbait tartetan, Topoaren zubiaren inguruan, adibidez.

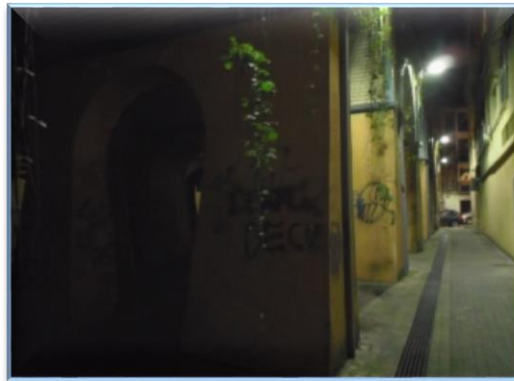
Nahiz eta lasterbideak diren gutxi erabiliak dira. Zokoz beteriko gunea eta nahiko zikina (pintadak, pixa).

PROPOSAMENAK: zonaldea zaintzea eta mantentze-lanak egitea. Zenbait tartetako argiztapena aztertzea.

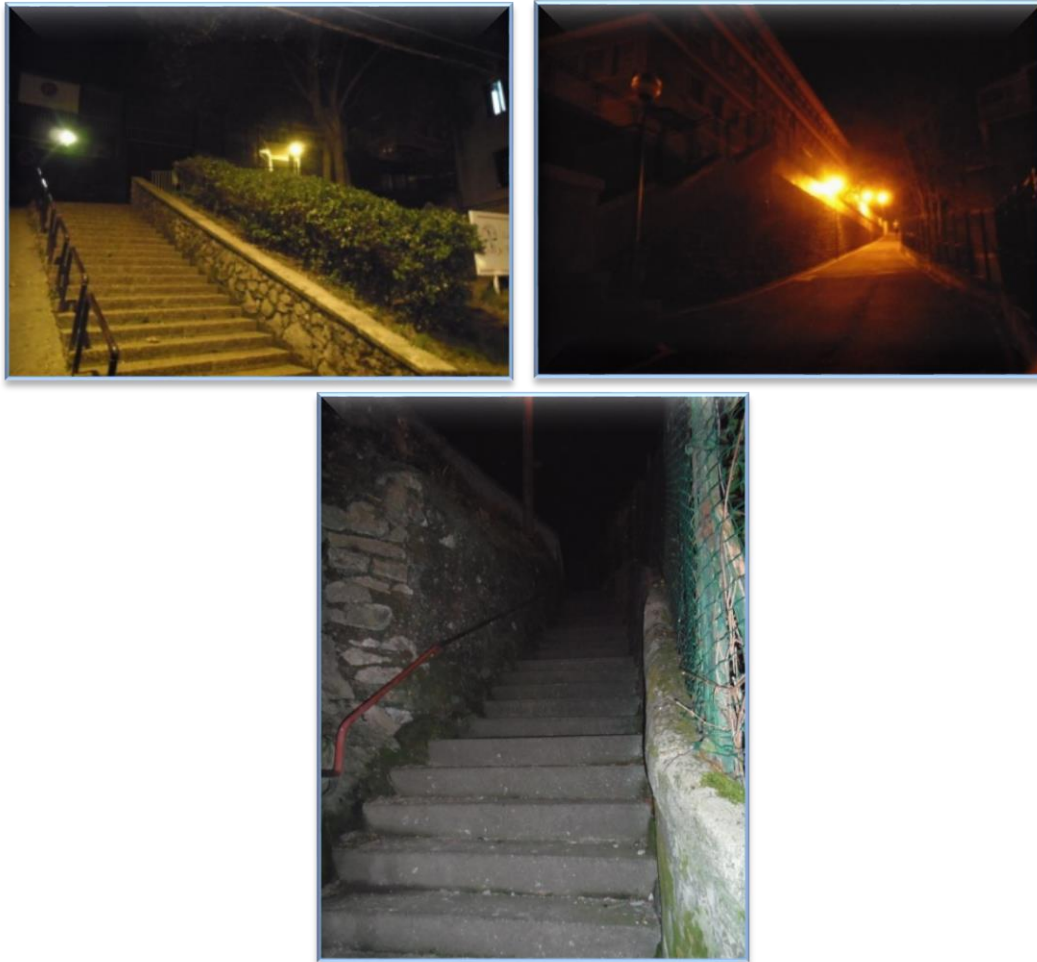
Bi eskailera-atal daude, bat La Anunciatarara igotzeko eta bestea Biteri Plazaren inguruan. Bietan daude zokoak eta argiztapen eskasa hautematen da.

PROPOSAMENAK: argiztapena hobetzea.
