AYUNTAMIENTO DE ERRETERIA

**ACTUALIZACIÓN DEL PLAN DE
ACCESIBILIDAD DE ERRETERIA (2022)**

VOLUMEN 2: VIA PÚBLICA

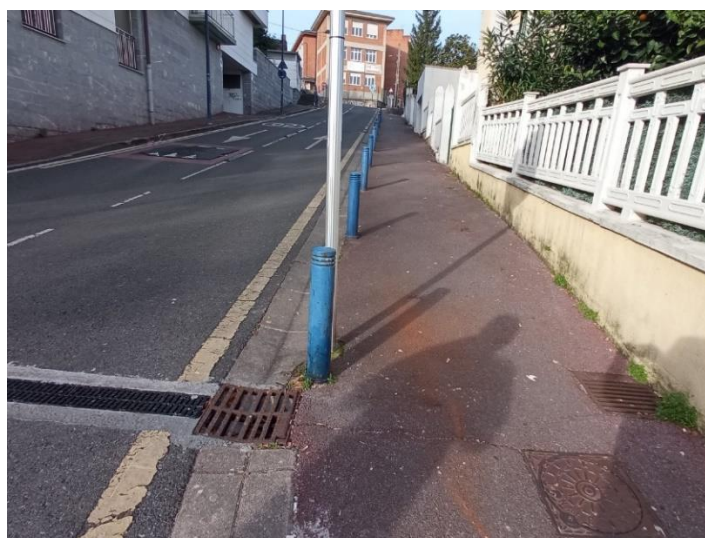
Calle Miguel Zabaleta

Existen tramos de pendiente superior al 8%. La existencia de esas pendientes provoca dificultades de desplazamiento de las personas mayores y con problemas de movilidad, ya que necesitan de apoyo en la deambulación por esos tramos.

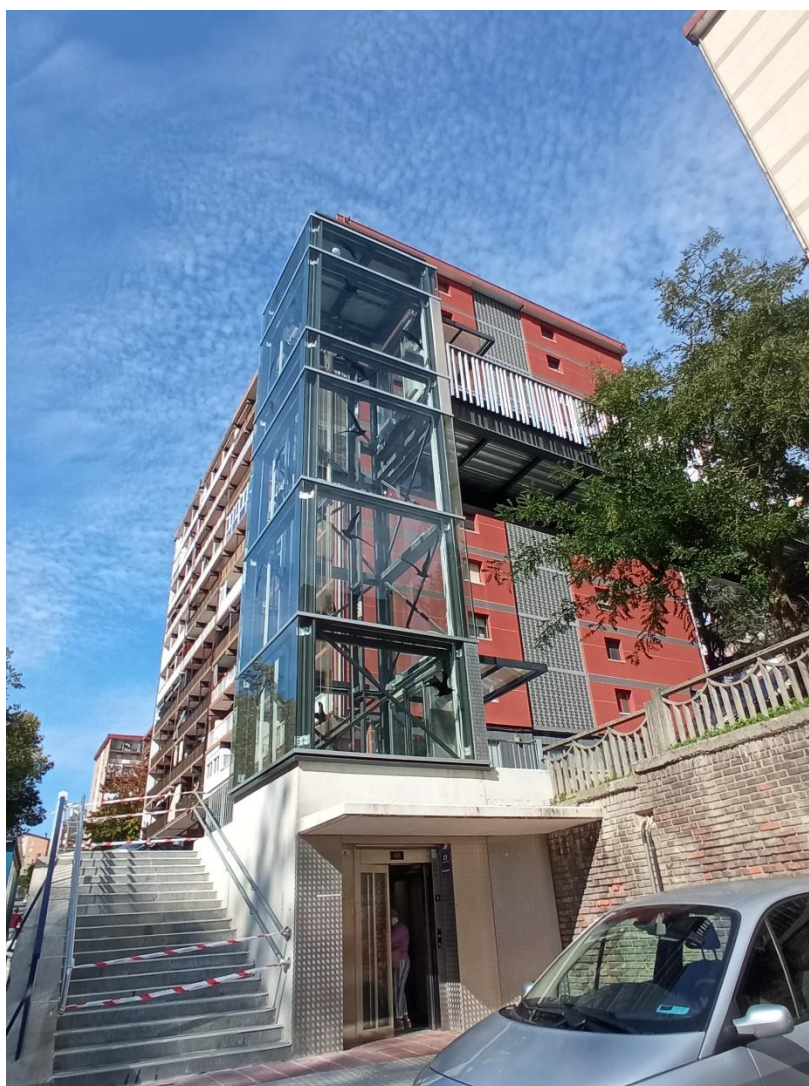
Ascensor Calle Beraun

El Ayuntamiento de Errenteria ya ha realizado acciones para mejorar la movilidad, existiendo elementos mecánicos en el municipio que permiten la conexión entre plataformas de forma accesible, como es el caso de los ascensores.

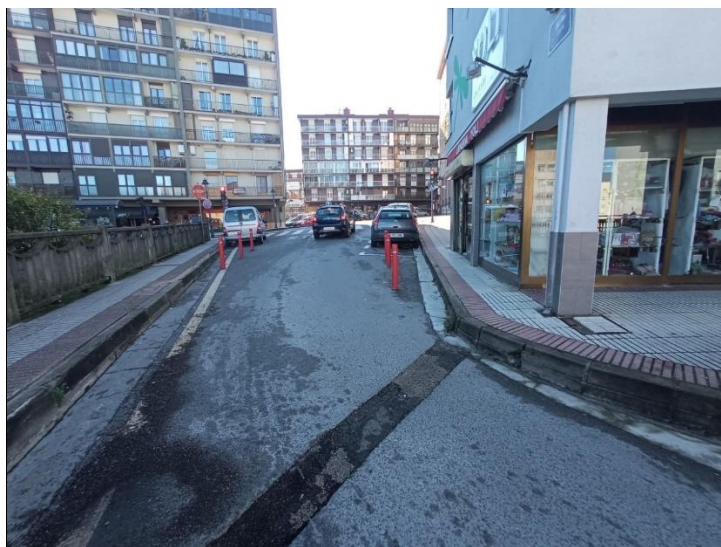
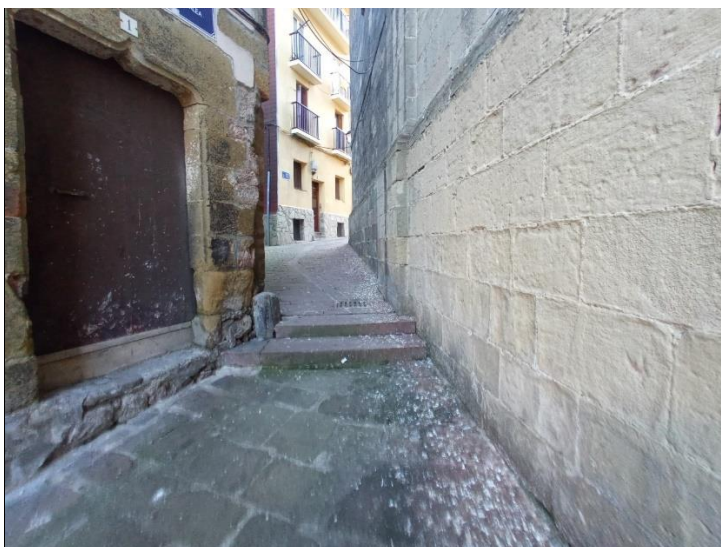
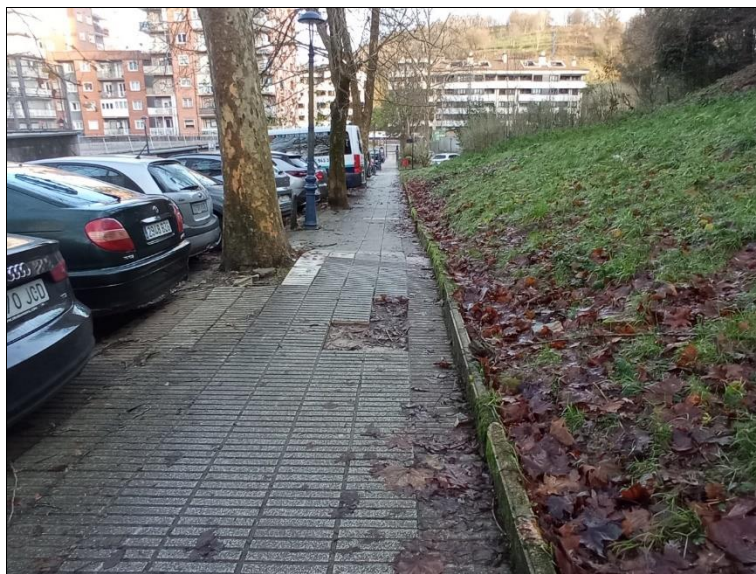
Un problema importante detectado relacionado con las aceras y la creación de itinerarios peatonales es la discontinuidad del itinerario debido a la inexistencia de distintos tramos de acera, o la existencia de puntos en los que la acera existente es estrecha, o de tramos de acera en mal estado o con pendientes transversales que pueden provocar problemas de movilidad a los peatones, siendo cuanto menos una molestia, cuando no un riesgo de tropiezo.

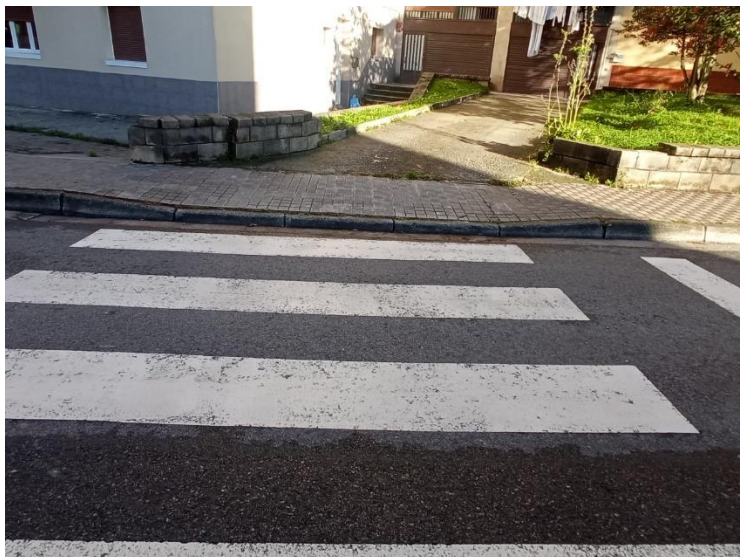
Irumugarrieta Kalea

En este sentido se han encontrado algún caso aceras aisladas a las que no se puede acceder de manera accesible, como la acera de la calle Irumugarrieta que imposibilita el cruce de una acera a otra.

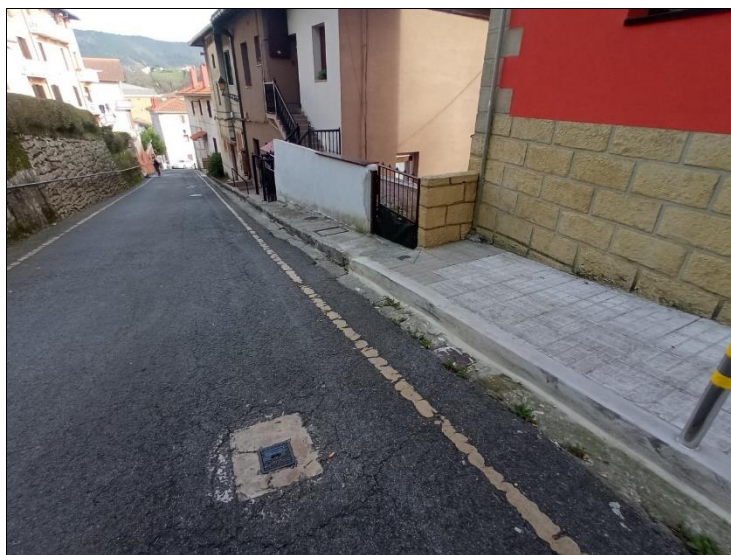
Gaztaño Aldapa B

También nos podemos encontrar con algún caso en el que la acera se acaba. En el siguiente caso que se muestra en Gaztaño Aldapa B, la acera se corta en un punto y no es posible la continuidad peatonal por la misma, obligando al peatón a andar por calzada.

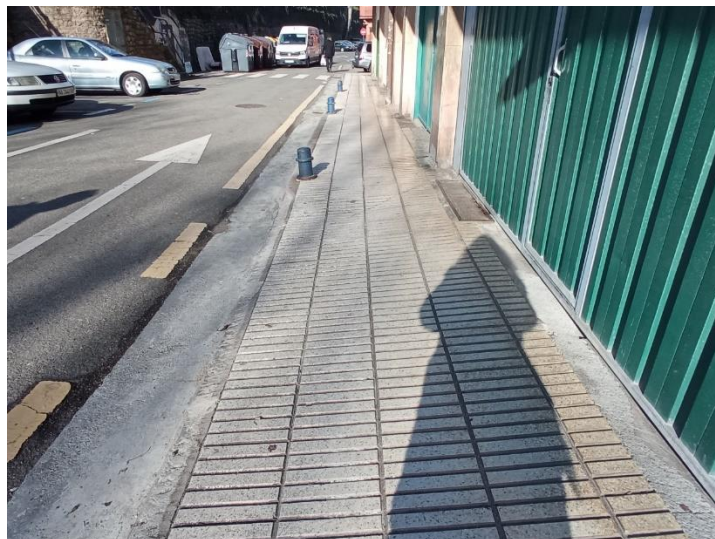
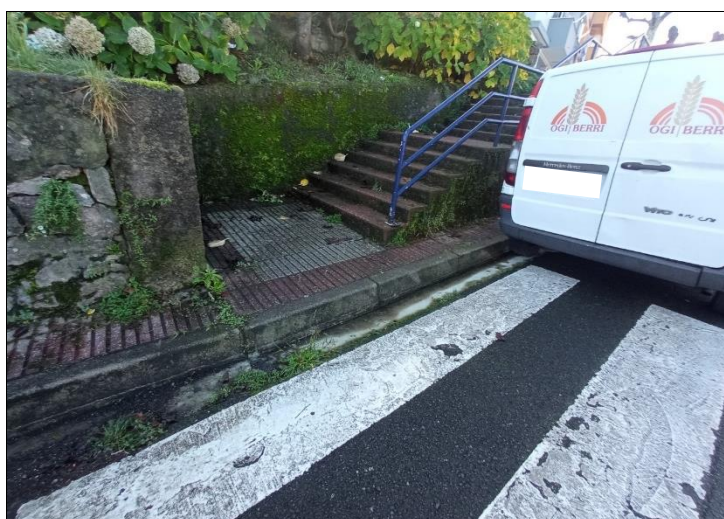
Además hay algunos puntos en los que la acera existente es excesivamente estrecha por lo que es difícil crear itinerarios peatonales accesibles.

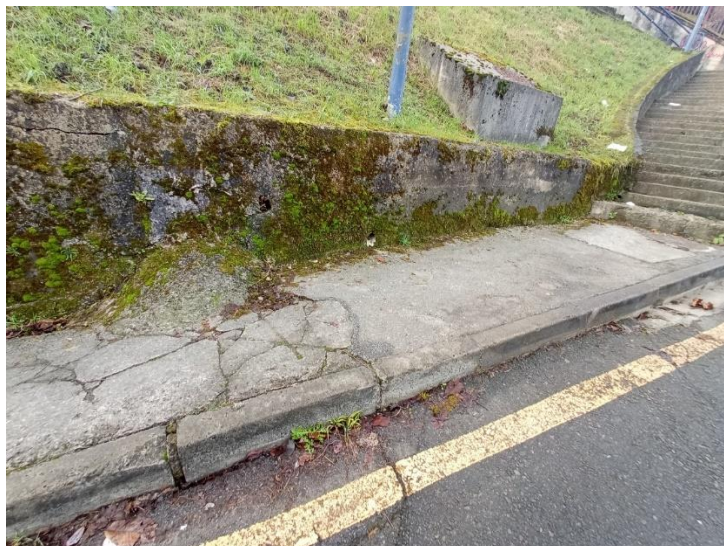
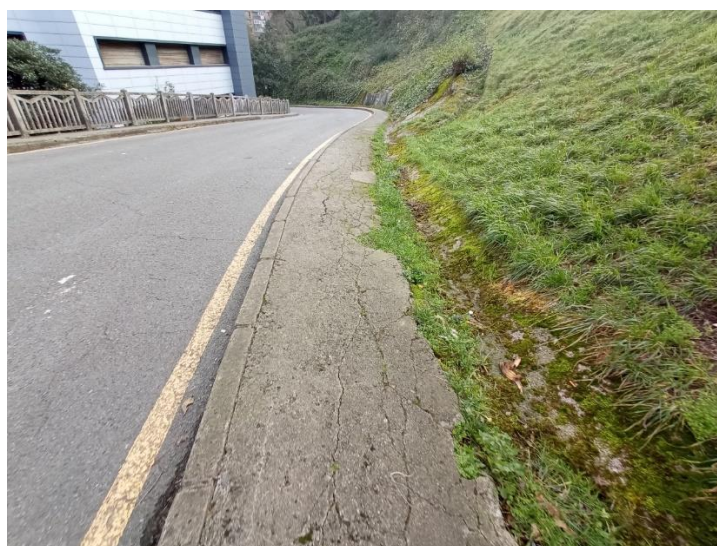
Ciudad Laboral Don Bosco

También indicar la existencia de tramos de acera en mal estado, con pavimento inadecuado o con pendientes transversales que pueden provocar problemas de movilidad a los peatones o riesgo de tropiezo. Estos casos se dan principalmente en zonas industriales o semi-industriales.

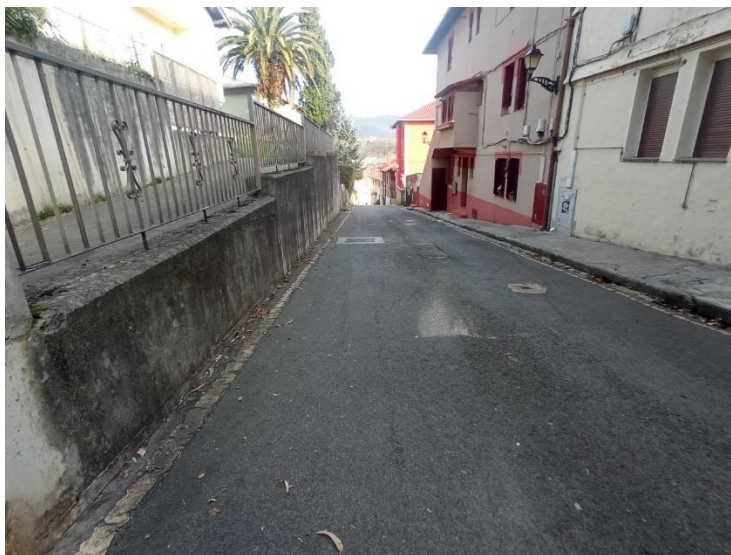
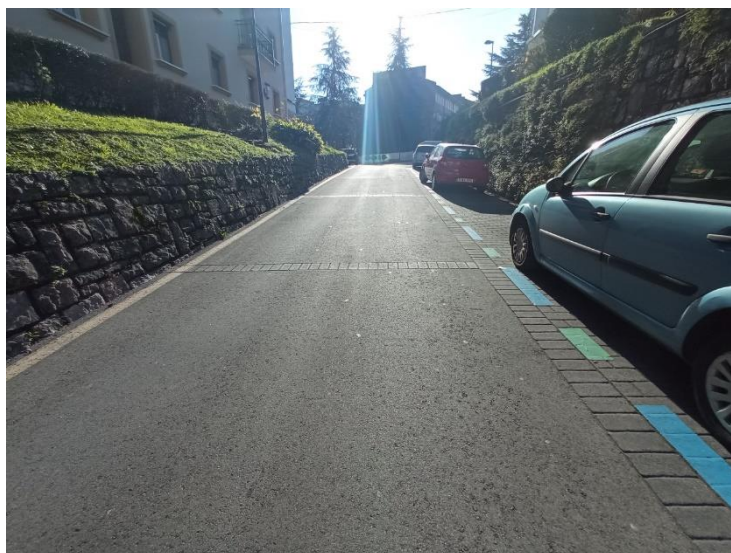
También existen zonas en las que la excesiva estrechez de la calle (incluso con viviendas que están en muchos casos contiguas a la carretera...), impide hacer aceras accesibles sin afectar al ancho de la vía y al paso de los vehículos, por lo que se considera de interés transformarlas en plataformas únicas (Vía de circulación de coexistencia peatón / coche, sin diferencias de cotas en su sección).

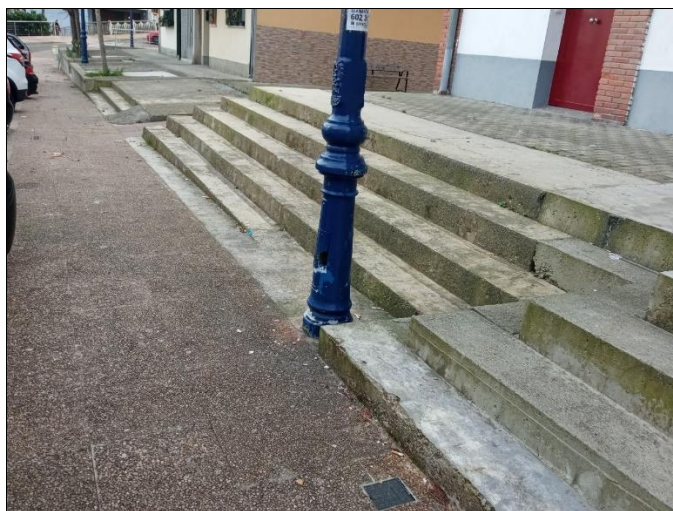
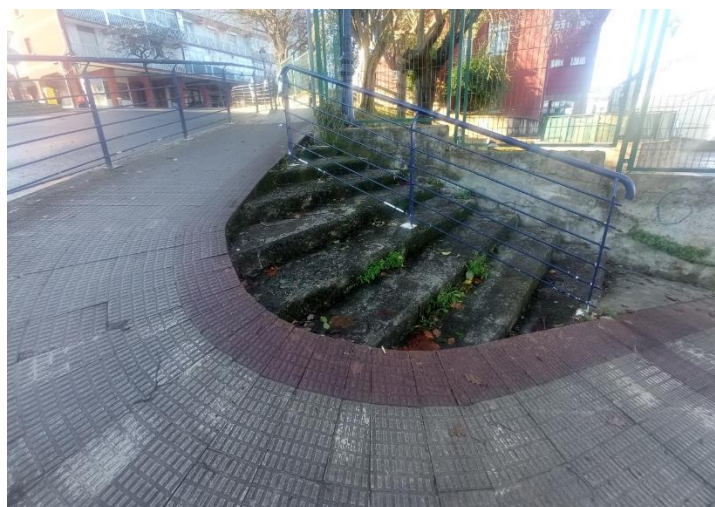
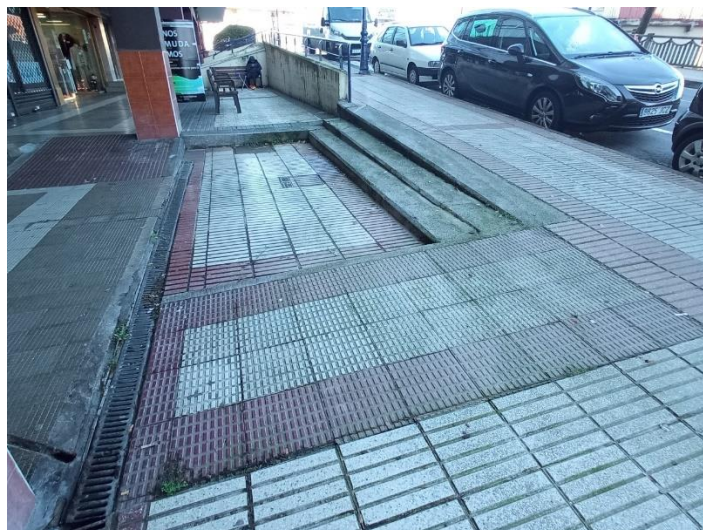
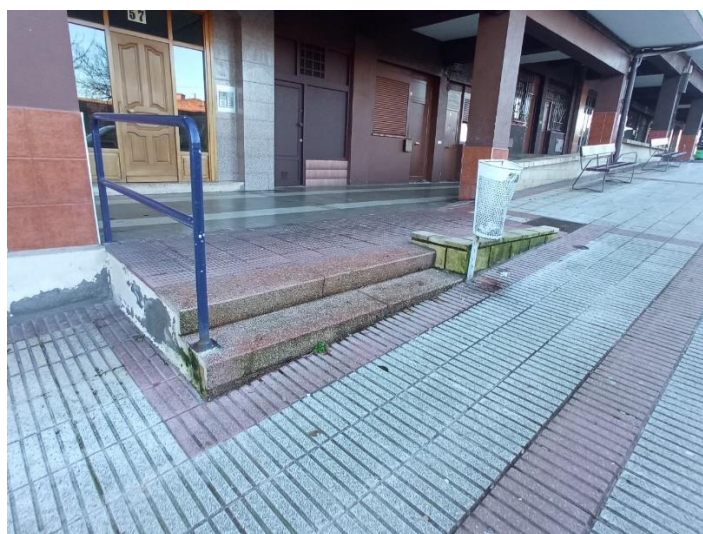
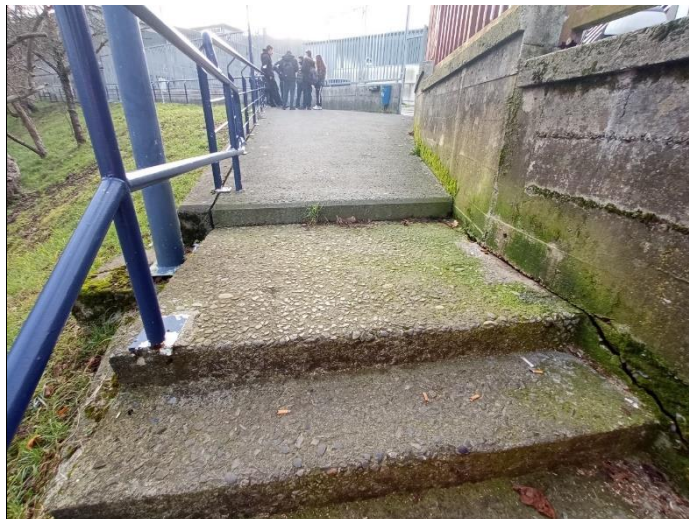
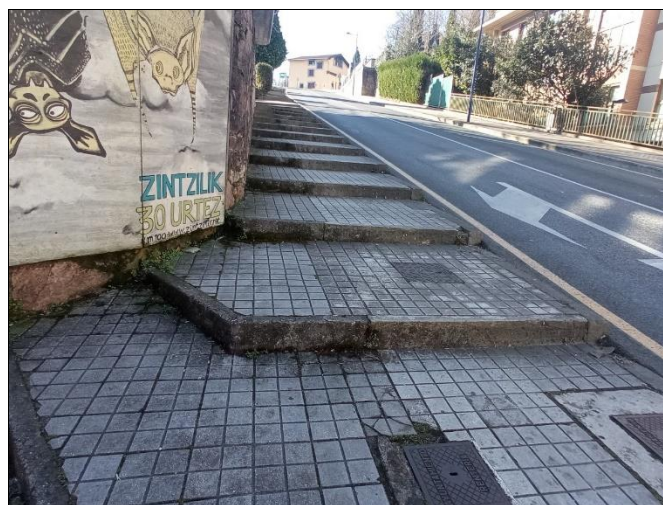
También hemos encontrado alguna rampa en los itinerarios peatonales que hay que adaptar, adaptando su pendiente y colocando pasamanos a doble altura y franja señalizadora. Además, en algunos puntos se han detectado desniveles en los itinerarios peatonales que hay solventar con la construcción de rampas que faciliten el tránsito.

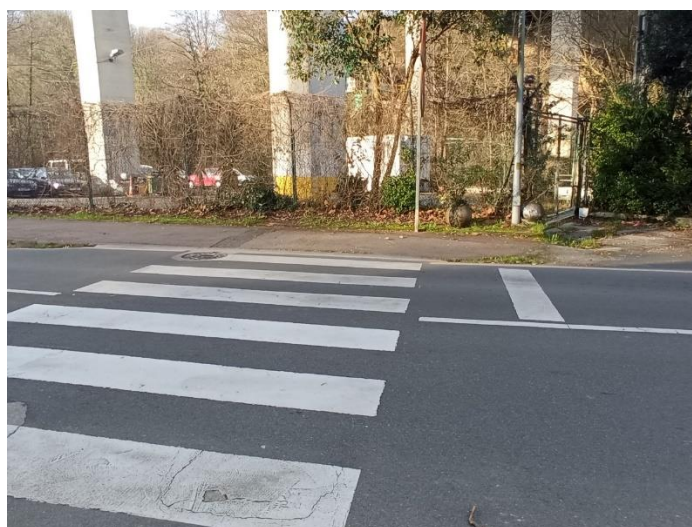
Calle Arramendi

En muchos casos los vados peatonales están mal diseñados (pendientes transversales inadecuadas o rebaje excesivamente alto)(Arramendi), y en otros casos existe el paso peatonal pero no hay vados (las aceras en los puntos en los que deberían estar los vados no están rebajadas)(Juan Lamilla). También se ha detectado que en algunos cruces ni siquiera existen pasos peatonales(Galtzaraborda).

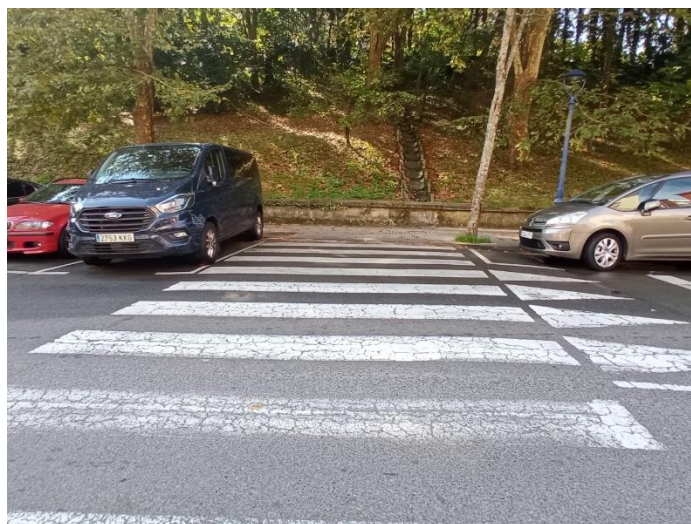
Beraun

Se ha comprobado la visibilidad en los pasos de peatones y se ha propuesto adelantar la acera en los casos en los que la visibilidad pudiera ser menor.

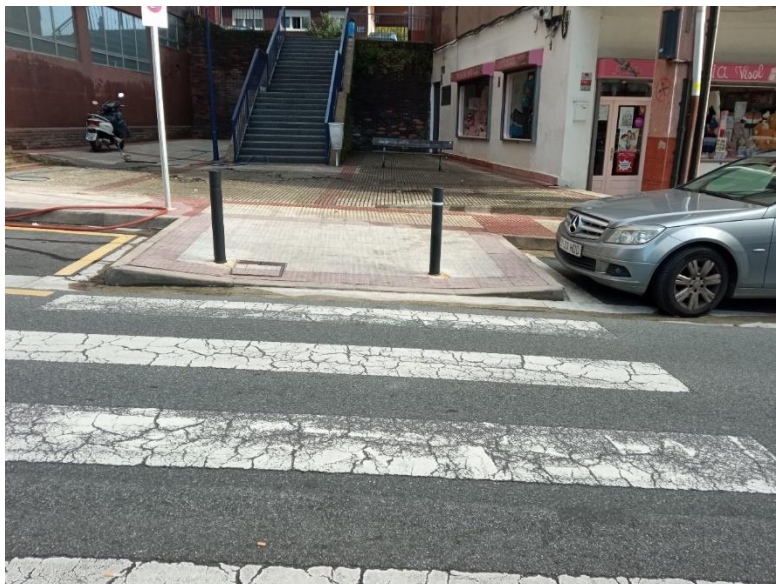
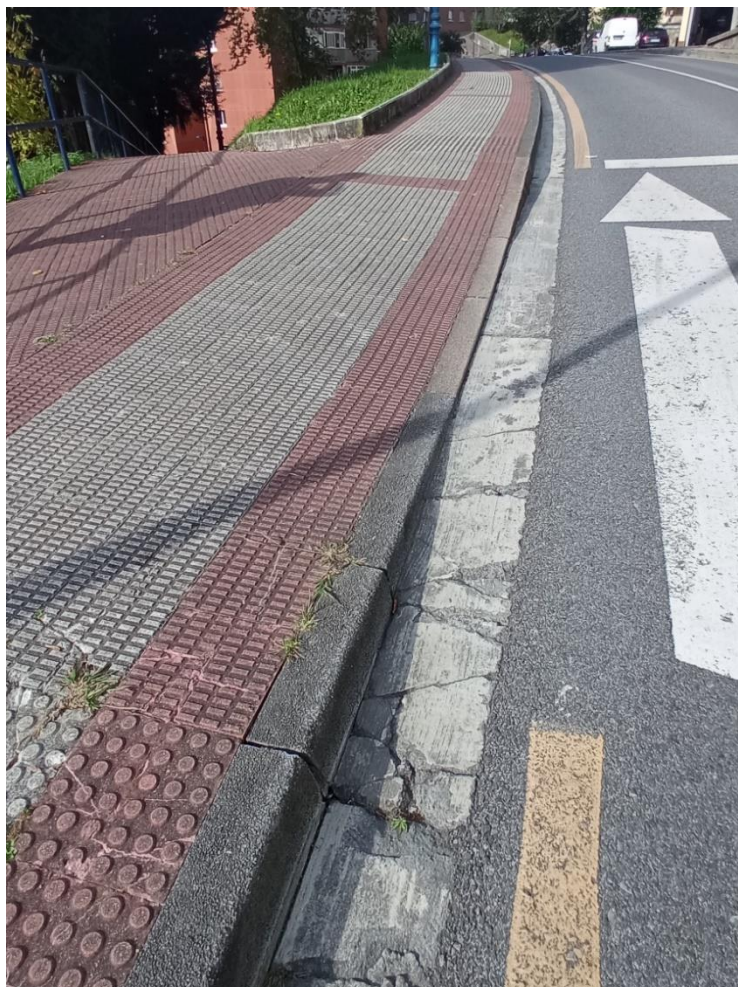
Además existen varios vados peatonales sin adaptar que, aun cumpliendo los requisitos de diseño en cuanto a pendientes y rebajes, carecen del pavimento de alarma contrastado con el circundante y de la franja señalizadora. Estas adaptaciones son importantes para garantizar la accesibilidad a las personas invidentes o con problemas visuales severos.

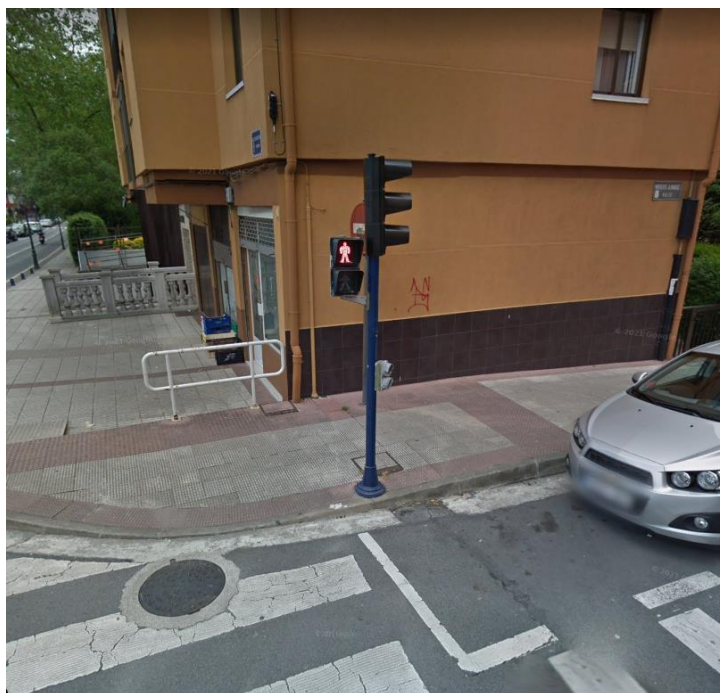
Calle Norberto

Cerca de los vados peatonales se suelen ubicar los semáforos. En el caso del municipio de Errenteria ningún semáforo tiene dispositivo acústico para personas ciegas o con problemas visuales.

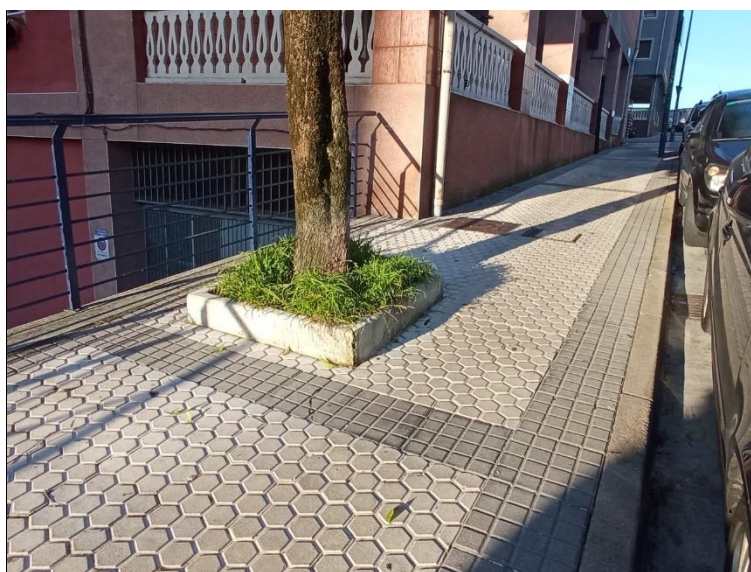
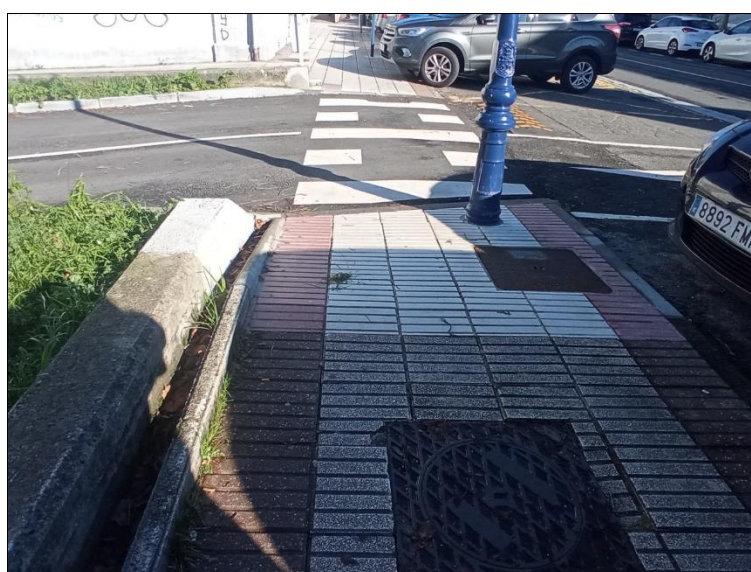
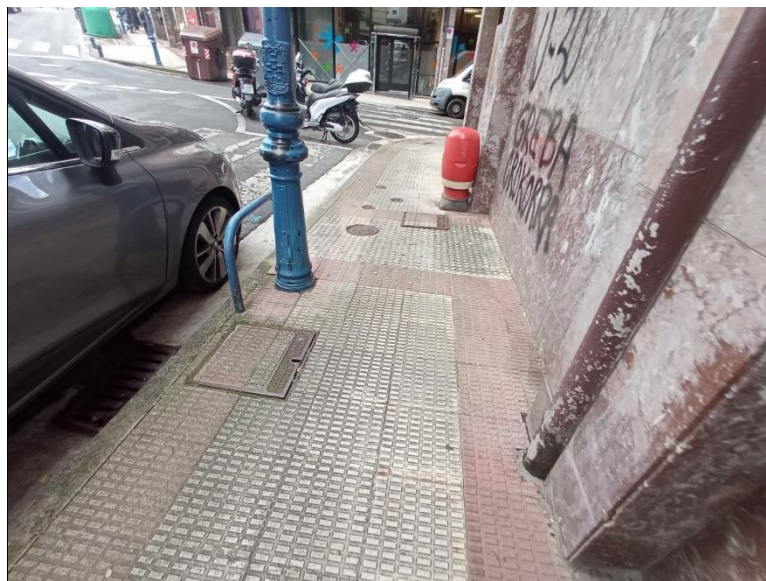
La problemática de las aceras se ve agravado en numerosas ocasiones por la presencia de elementos de mobiliario urbano mal ubicados, como farolas, árboles, señales de tráfico, o papeleras, que disminuyen la anchura de paso aún más, o generan obstáculos en el lado de la fachada, dificultando la orientación de las personas invidentes con bastón, y obligando a intervenciones que en muchas ocasiones son costosas y no fáciles de asumir (el mobiliario se debe de alinear en el lado de la calzada sin invadir los itinerarios peatonales).

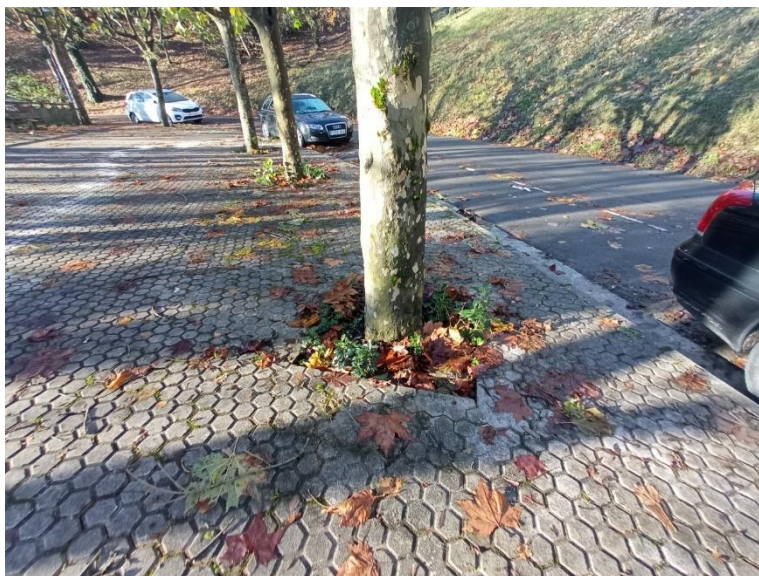
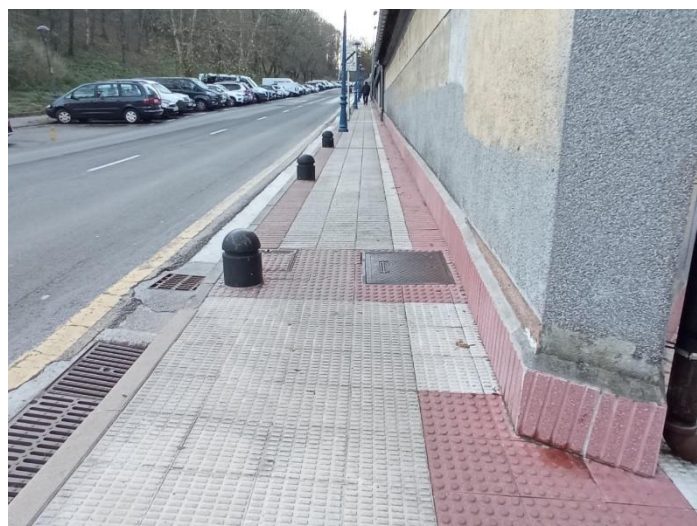
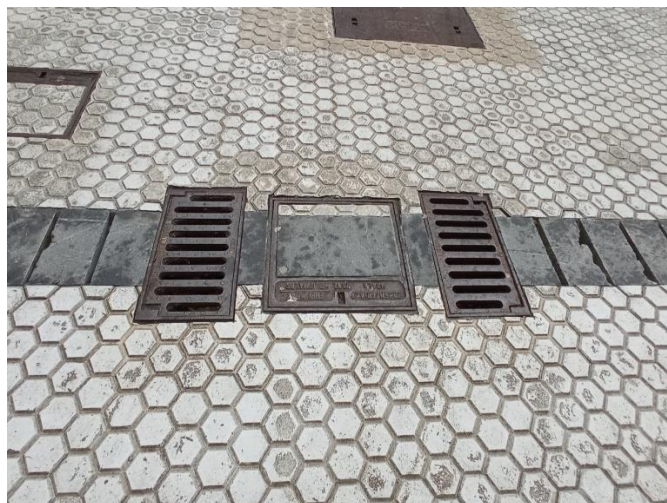
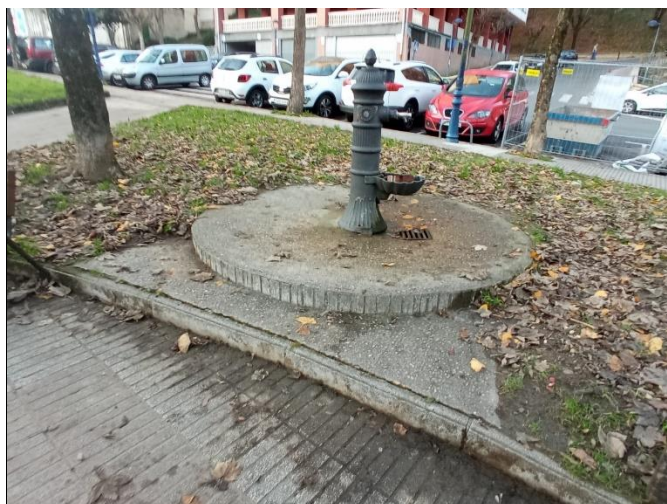
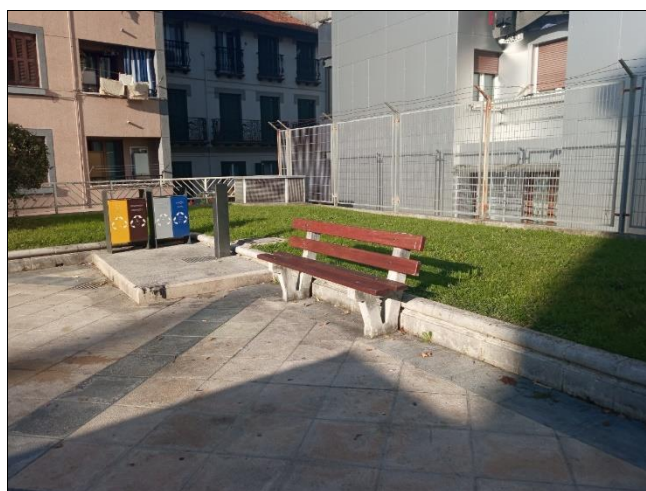
Otro problema relacionado con la accesibilidad es la existencia de mobiliario urbano y de elementos urbanos que por su diseño pueden ser inaccesibles, pueden provocar riesgos o tropiezos, o cuanto menos impiden su uso, como pueden ser la falta de alcorques de protección en los árboles, hitos con poco volumen que son difícilmente detectables, rejillas y fuentes mal diseñadas, etc.

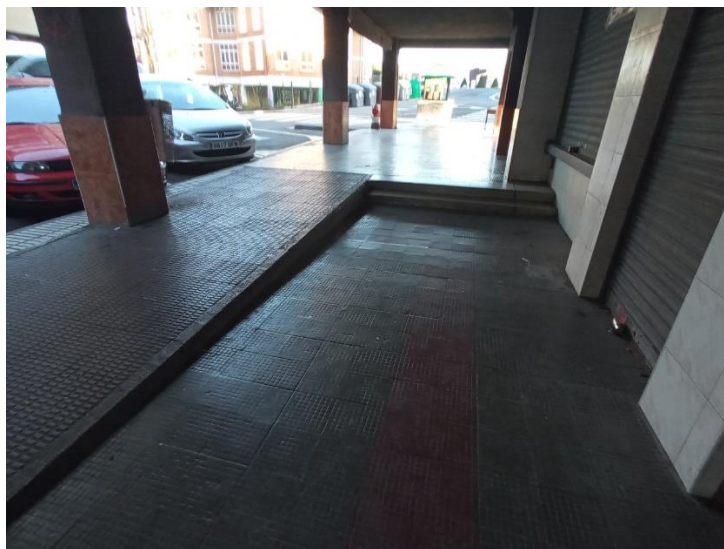
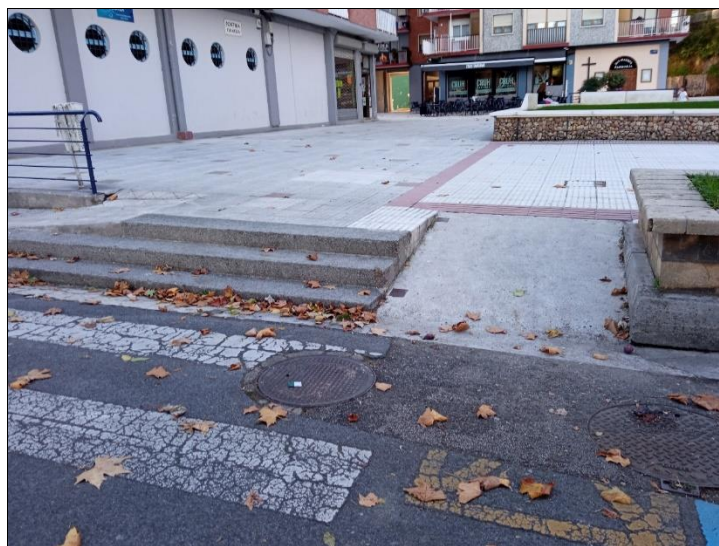
En esta misma línea, cabe mencionar la existencia de escalones aislados, en los itinerarios peatonales, y que si no se eliminan dificultan e impiden el tránsito peatonal; y la existencia de algunos vados para vehículos que invaden la acera y que generan desniveles en el itinerario peatonal (conviene reconstruir estos vados, priorizando el paso peatonal sobre el rodado).

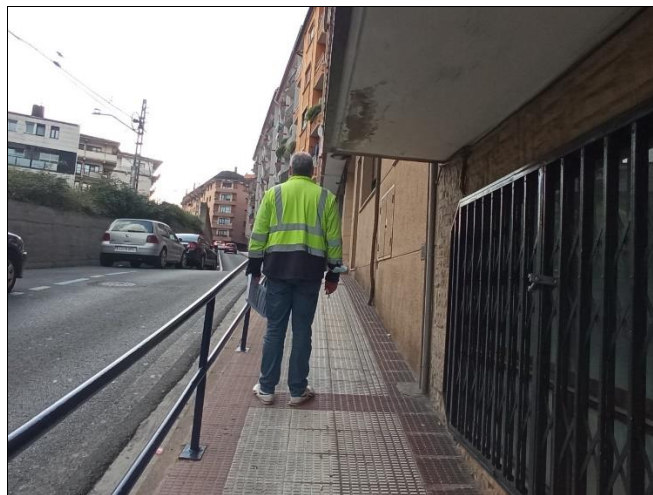
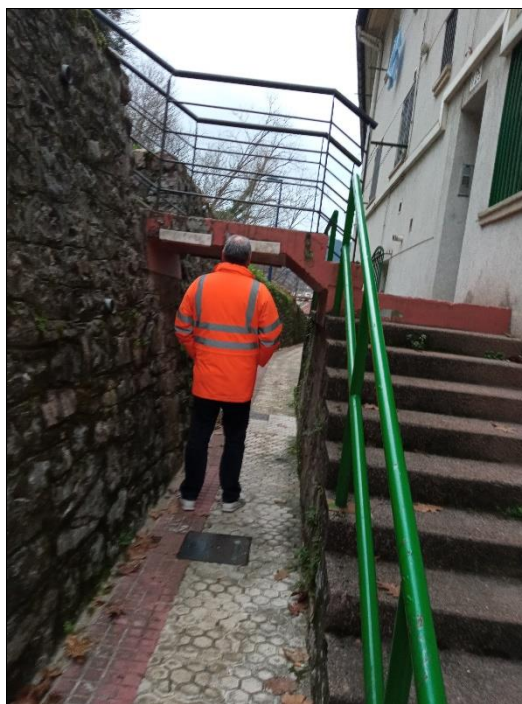
Se han encontrado zonas de tránsito peatonal con obstaculización del paso debido a construcciones que vuelan a menos 2,20 m desde la acera. Estos obstáculos generan un gran peligro para la seguridad del ciudadano.

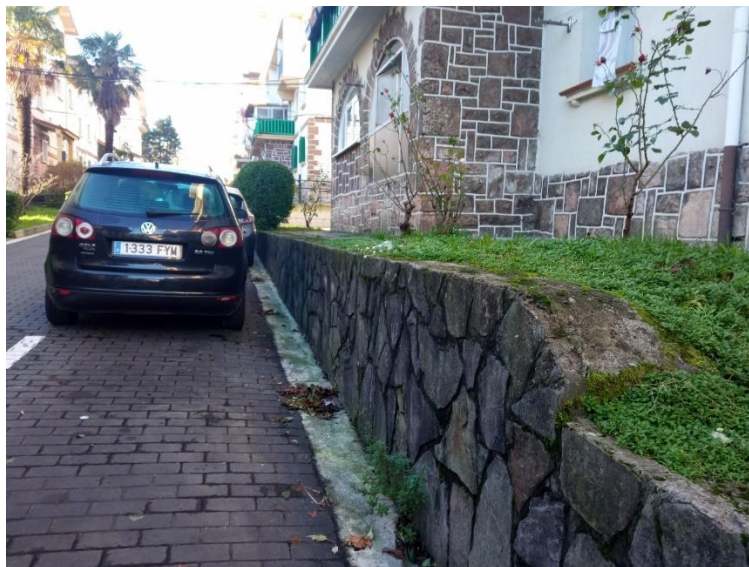
Barrio Alaberga

Además, se han encontrado algunos desniveles que entrañan riesgo para los viandantes, y que conviene señalar con franjas de pavimento contrastado y/o solventar con la colocación de una barandilla de protección para evitar accidentes. También se han señalado las barandillas escalables en zonas de desniveles.

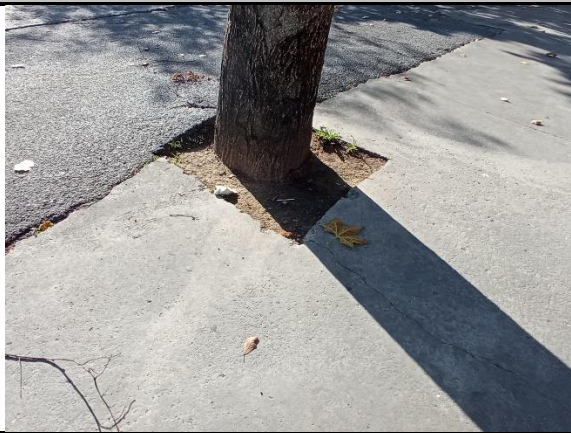
ALCORQUE (AL-01)	
FOTOGRAFÍA	DIAGNÓSTICO

<p>Este tipo de alcorque es accesible según la Ley de Accesibilidad.</p>
ASPECTOS DIAGNOSTICADOS	CUMPLE
Enrasado con pavimento circundante	SI
Cubierto por elemento sin holguras e indeformable	NO
Rejilla en cuadrícula apertura máxima 2,5 x 2,5 cm	--
OBSERVACIONES	
<p>Al ser rejilla que apoya directamente en la tierra sin otra sujeción se consideran deformables, ya que con el tiempo se mueven provocando resaltos. En cuanto se deforma es necesario sustituirlo por otro.</p>	
PROPUESTA	
Elemento a sustituir	NO

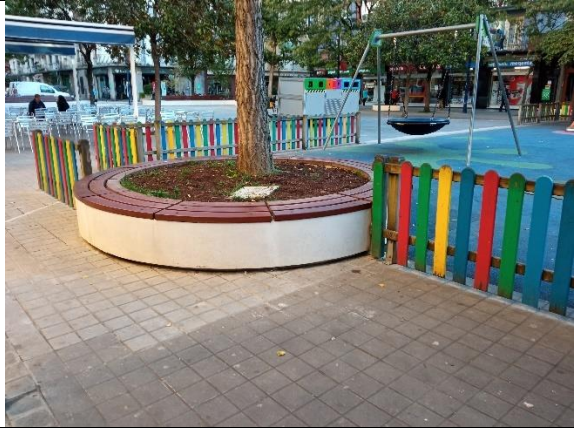
ALCORQUE (AL-02)	
FOTOGRAFÍA	DIAGNÓSTICO

<p>El alcorque no resulta accesible puesto que la tierra no queda cubierta por ningún elemento que proteja.</p>
ASPECTOS DIAGNOSTICADOS	CUMPLE
Enrasado con pavimento circundante	NO
Cubierto por elemento sin holguras e indeformable	SI
Rejilla en cuadrícula apertura máxima 2,5 x 2,5 cm	--
OBSERVACIONES	
-	
PROPUESTA	
Elemento a sustituir	SI

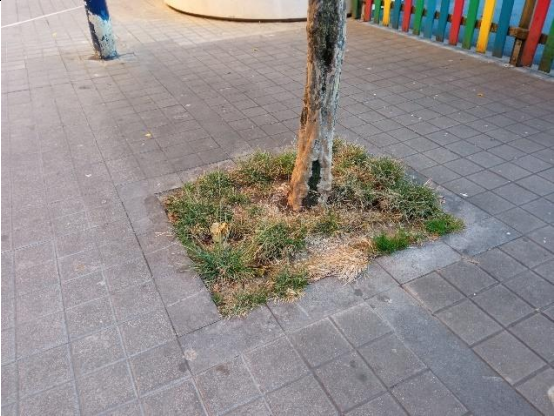
ALCORQUE (AL-03)	
FOTOGRAFÍA	DIAGNÓSTICO

<p>El alcorque no resulta accesible puesto que la tierra no queda cubierta por ningún elemento que proteja.</p>
ASPECTOS DIAGNOSTICADOS	CUMPLE
Enrasado con pavimento circundante	SI
Cubierto por elemento sin holguras e indeformable	NO
Rejilla en cuadrícula apertura máxima 2,5 x 2,5 cm	--
OBSERVACIONES	
PROPUESTA	
Elemento a sustituir	SI

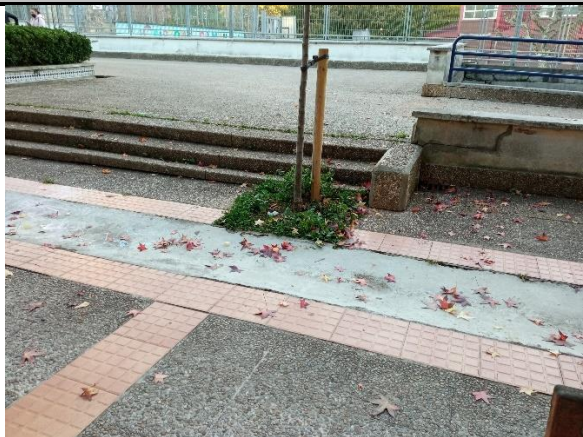
ALCORQUE (AL-04)	
FOTOGRAFÍA	DIAGNÓSTICO

<p>Este tipo de alcorque es accesible según la Ley de Accesibilidad.</p>
ASPECTOS DIAGNOSTICADOS	CUMPLE
Enrasado con pavimento circundante	SI
Cubierto por elemento sin holguras e indeformable	NO
Rejilla en cuadrícula apertura máxima 2,5 x 2,5 cm	--
OBSERVACIONES	
PROPUESTA	
Elemento a sustituir	SI

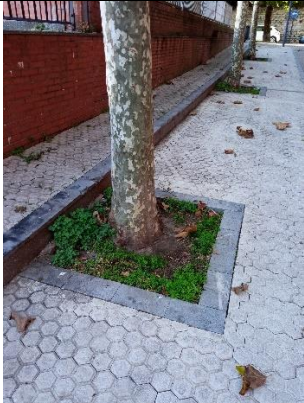
ALCORQUE (AL-05)	
FOTOGRAFÍA	DIAGNÓSTICO

<p>El alcorque no resulta accesible puesto que no cuenta con la apertura establecida en la normativa.</p>
ASPECTOS DIAGNOSTICADOS	CUMPLE
Enrasado con pavimento circundante	SI
Cubierto por elemento sin holguras e indeformable	SI
Rejilla en cuadrícula apertura máxima 2,5 x 2,5 cm	--
OBSERVACIONES	
PROPUESTA	
Elemento a sustituir	SI

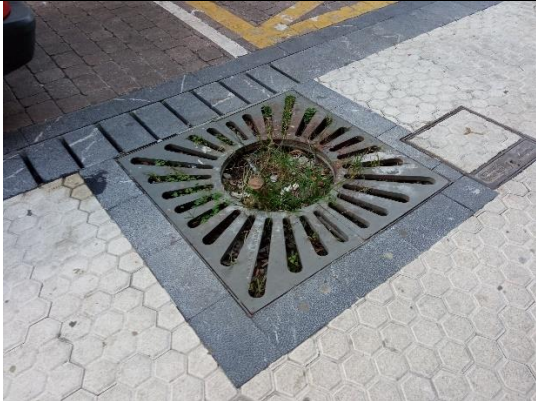
ALCORQUE (AL-06)	
FOTOGRAFÍA	DIAGNÓSTICO

<p>El alcorque no resulta accesible puesto que la tierra no queda cubierta por ningún elemento que proteja y está rodeado de un bordillo que crea un pequeño desnivel.</p>
ASPECTOS DIAGNOSTICADOS	CUMPLE
Enrasado con pavimento circundante	SI
Cubierto por elemento sin holguras e indeformable	SI
Rejilla en cuadrícula apertura máxima 2,5 x 2,5 cm	NO
OBSERVACIONES	
PROPUESTA	
Elemento a sustituir	SI

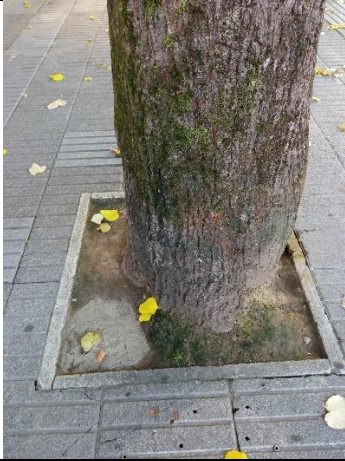
ALCORQUE (AL-07)	
FOTOGRAFÍA	DIAGNÓSTICO

<p>Este tipo de alcorque es accesible según la Ley de Accesibilidad.</p>
ASPECTOS DIAGNOSTICADOS	CUMPLE
Enrasado con pavimento circundante	SI
Cubierto por elemento sin holguras e indeformable	SI
Rejilla en cuadrícula apertura máxima 2,5 x 2,5 cm	--
OBSERVACIONES	
<p>Sería conveniente realizar un segado del césped que sobresale por las cuadrículas de la rejilla.</p>	
PROPUESTA	
Elemento a sustituir	NO

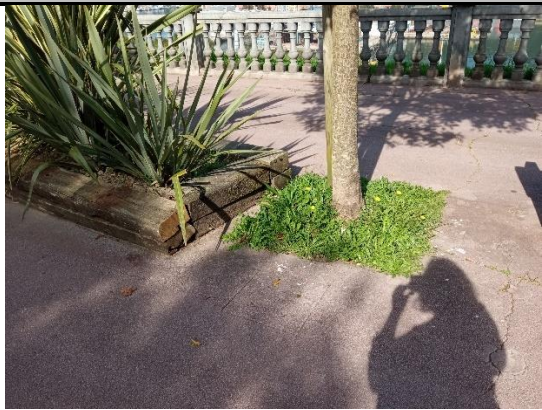
ALCORQUE (AL-08)	
FOTOGRAFÍA	DIAGNÓSTICO

<p>Este tipo de alcorque es accesible según la Ley de Accesibilidad. Si bien tiene un encintado perimetral, debido a la altura que tiene se considera que es detectable</p>
ASPECTOS DIAGNOSTICADOS	CUMPLE
Enrasado con pavimento circundante	SI
Cubierto por elemento sin holguras e indeformable	NO
Rejilla en cuadrícula apertura máxima 2,5 x 2,5 cm	--
OBSERVACIONES	
PROPUESTA	
Elemento a sustituir	NO

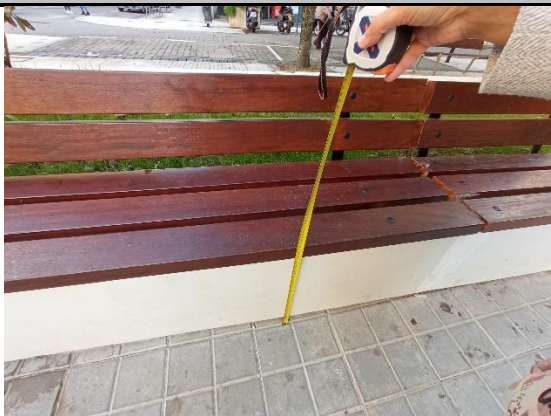
<p>Este tipo de banco no puede considerarse accesible según la Ley de Accesibilidad ya que carece de reposabrazos y el asiento no se encuentra entre 40 y 50 cm de altura.</p>
ASPECTOS DIAGNOSTICADOS	CUMPLE
Sin voladizos	SI
Asiento entre 40 y 50 cm de altura	NO
Reposabrazos a 20-25 cm del asiento	--
Dispone de respaldo	SI
OBSERVACIONES	
PROPUESTA	
Elemento a sustituir	SI

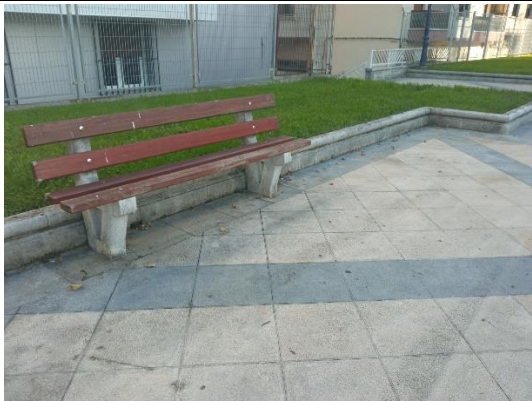
<p>Este tipo de banco no puede considerarse accesible según la Ley de Accesibilidad ya que carece de reposabrazos, teniendo además un voladizo en ambos laterales.</p>
ASPECTOS DIAGNOSTICADOS	CUMPLE
Sin voladizos	NO
Asiento entre 40 y 50 cm de altura	SI
Reposabrazos a 20-25 cm del asiento	--
Dispone de respaldo	SI
OBSERVACIONES	
PROPUESTA	
Elemento a sustituir	SI

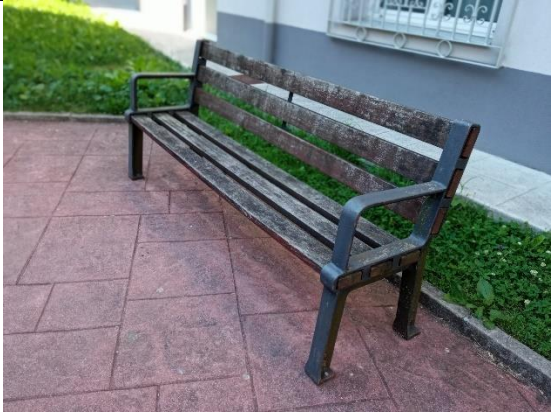
BANCO (BA-04)	
FOTOGRAFÍA	DIAGNÓSTICO

<p>Este tipo de banco es accesible según la Ley de Accesibilidad.</p>
ASPECTOS DIAGNOSTICADOS	CUMPLE
Sin voladizos	SI
Asiento entre 40 y 50 cm de altura	SI
Reposabrazos a 20-25 cm del asiento	SI
Dispone de respaldo	SI
OBSERVACIONES	
PROPUESTA	
Elemento a sustituir	NO

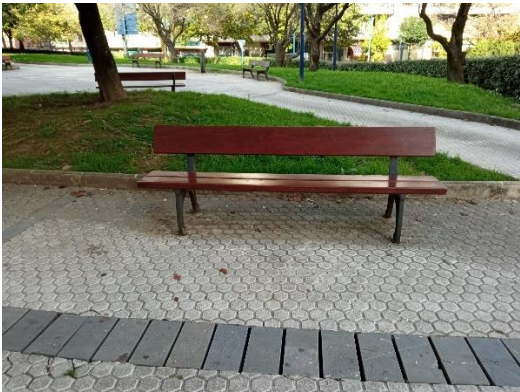
<p>Este tipo de banco no puede considerarse accesible según la Ley de Accesibilidad ya que carece de reposabrazos, teniendo además un voladizo en ambos laterales.</p>
ASPECTOS DIAGNOSTICADOS	CUMPLE
Sin voladizos	NO
Asiento entre 40 y 50 cm de altura	SI
Reposabrazos a 20-25 cm del asiento	--
Dispone de respaldo	SI
OBSERVACIONES	
PROPUESTA	
Elemento a sustituir	SI

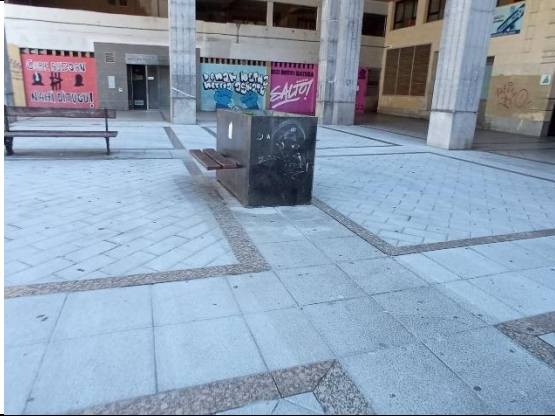
<p>Este tipo de banco no puede considerarse accesible según la Ley de Accesibilidad ya que carece de reposabrazos.</p>
ASPECTOS DIAGNOSTICADOS	CUMPLE
Sin voladizos	NO
Asiento entre 40 y 50 cm de altura	SI
Reposabrazos a 20-25 cm del asiento	--
Dispone de respaldo	SI
OBSERVACIONES	
PROPUESTA	
Elemento a sustituir	SI

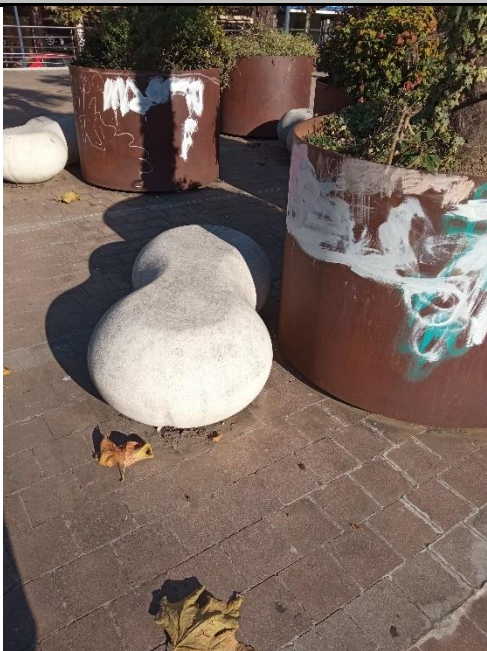
<p>Este tipo de banco no puede considerarse accesible según la Ley de Accesibilidad ya que carece de reposabrazos y de respaldo.</p>
ASPECTOS DIAGNOSTICADOS	CUMPLE
Sin voladizos	SI
Asiento entre 40 y 50 cm de altura	SI
Reposabrazos a 20-25 cm del asiento	--
Dispone de respaldo	NO
OBSERVACIONES	
PROPUESTA	
Elemento a sustituir	SI

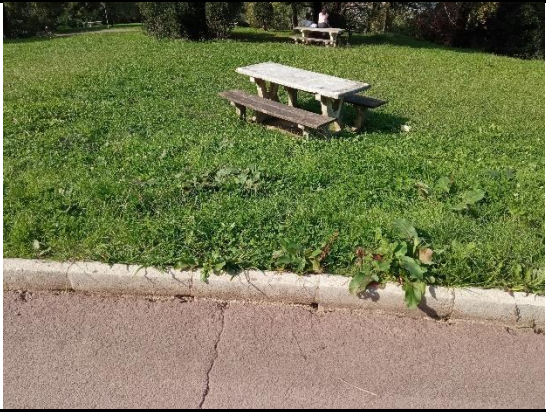
<p>Este tipo de banco no puede considerarse accesible según la Ley de Accesibilidad ya que carece de reposabrazos y de respaldo.</p>
ASPECTOS DIAGNOSTICADOS	CUMPLE
Sin voladizos	SI
Asiento entre 40 y 50 cm de altura	SI
Reposabrazos a 20-25 cm del asiento	--
Dispone de respaldo	NO
OBSERVACIONES	
PROPUESTA	
Elemento a sustituir	SI

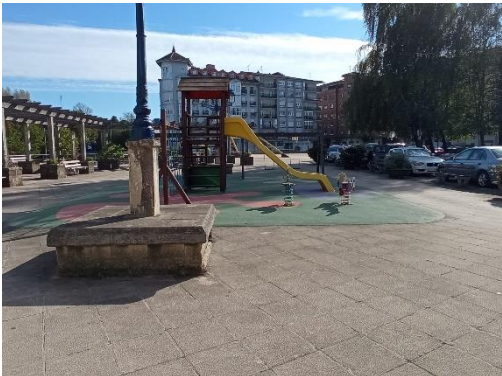
BANCO (BA-19)	
FOTOGRAFÍA	DIAGNÓSTICO

<p>Este tipo de banco no puede considerarse accesible según la Ley de Accesibilidad ya que carece de reposabrazos y de respaldo.</p>
ASPECTOS DIAGNOSTICADOS	CUMPLE
Sin voladizos	SI
Asiento entre 40 y 50 cm de altura	SI
Reposabrazos a 20-25 cm del asiento	--
Dispone de respaldo	NO
OBSERVACIONES	
PROPUESTA	
Elemento a sustituir	SI

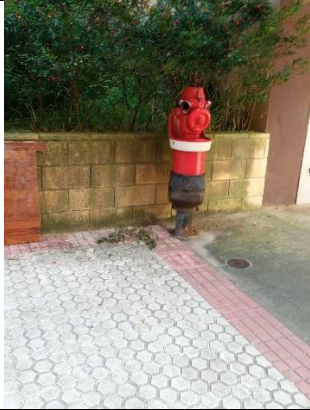
BOCA DE RIEGO (BR-02)	
FOTOGRAFÍA	DIAGNÓSTICO

<p>Este tipo de elemento no presenta ningún problema de accesibilidad.</p>
ASPECTOS DIAGNOSTICADOS	CUMPLE
Sin voladizos	SI
Visibles por volumen (altura)	SI
Visibles por color (color contrastado con entorno)	SI
OBSERVACIONES	
PROPUESTA	
Elemento a sustituir	NO

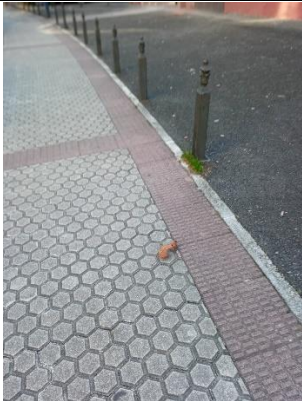
BOLARDO (BO-01)	
FOTOGRAFÍA	DIAGNÓSTICO

<p>Este tipo de bolardo no presenta ningún problema en cuanto a accesibilidad.</p>
ASPECTOS DIAGNOSTICADOS	CUMPLE
Sin voladizos	SI
Visibles por volumen entre 0,75 y 0,90 m (altura) y 10 cm (ancho o diámetro)	SI
Visibles por color (color contrastado con entorno)	SI
No susceptible de enganche	SI
OBSERVACIONES	
PROPUESTA	
Elemento a sustituir	NO

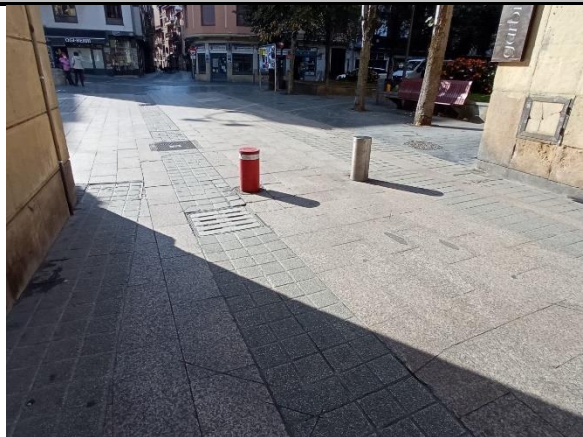
Este tipo de bolardo no puede considerarse accesible debido a su volumen.
ASPECTOS DIAGNOSTICADOS	CUMPLE
Sin voladizos	SI
Visibles por volumen entre 0,75 y 0,90 m (altura) y 10 cm (ancho o diámetro)	NO
Visibles por color (color contrastado con entorno)	SI
No susceptible de enganche	SI
OBSERVACIONES	
PROPUESTA	
Elemento a sustituir	SI
