AYUNTAMIENTO DE ERRETERIA

**ACTUALIZACIÓN DEL PLAN DE
ACCESIBILIDAD DE ERRETERIA (2022)**

VOLUMEN 2: VIA PÚBLICA

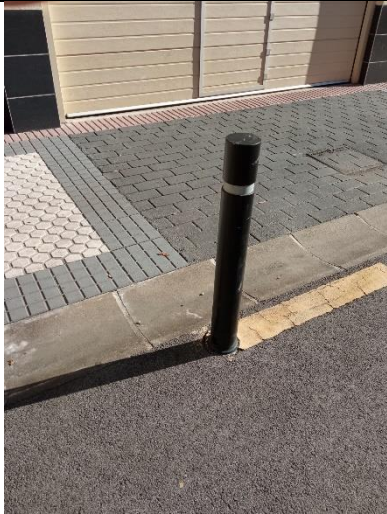
BOLARDO (BO-04)	
FOTOGRAFÍA	DIAGNÓSTICO

<p>Este tipo de bolardo no presenta ningún problema en cuanto a accesibilidad</p>
ASPECTOS DIAGNOSTICADOS	CUMPLE
Sin voladizos	SI
Visibles por volumen entre 0,75 y 0,90 m (altura) y 10 cm (ancho o diámetro)	SI
Visibles por color (color contrastado con entorno)	SI
No susceptible de enganche	SI
OBSERVACIONES	
PROPUESTA	
Elemento a sustituir	NO

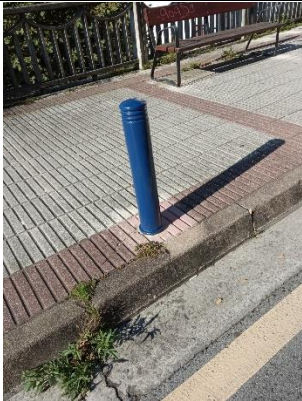
BOLARDO (BO-05)	
FOTOGRAFÍA	DIAGNÓSTICO

Este tipo de bolardo no presenta ningún problema en cuanto a accesibilidad
ASPECTOS DIAGNOSTICADOS	CUMPLE
Sin voladizos	SI
Visibles por volumen entre 0,75 y 0,90 m (altura) y 10 cm (ancho o diámetro)	SI
Visibles por color (color contrastado con entorno)	SI
No susceptible de enganche	SI
OBSERVACIONES	
*Tienen una altura de 0,50 metros	
PROPUESTA	
Elemento a sustituir	NO

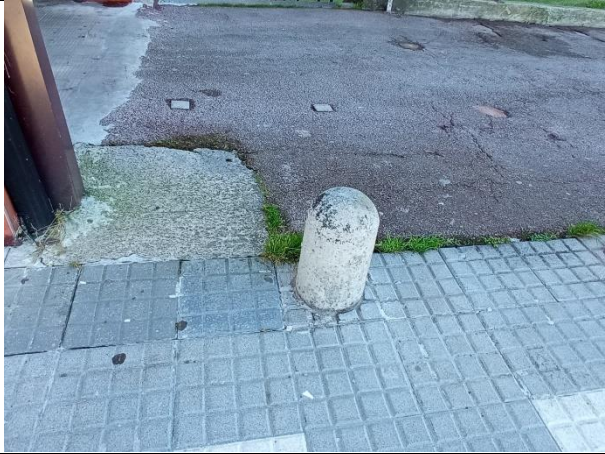
<p>Este tipo de bolardo no puede considerarse accesible debido a su volumen.</p>
ASPECTOS DIAGNOSTICADOS	CUMPLE
Sin voladizos	SI
Visibles por volumen entre 0,75 y 0,90 m (altura) y 10 cm (ancho o diámetro)	NO
Visibles por color (color contrastado con entorno)	NO
No susceptible de enganche	SI
OBSERVACIONES	
<p>*Tienen una altura de 0,60 metros</p>	
PROPUESTA	
Elemento a sustituir	SI

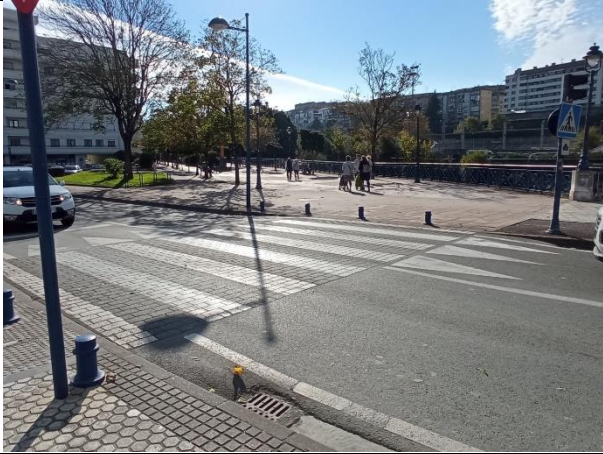
<p>Este tipo de bolardo no puede considerarse accesible debido a su volumen.</p>
ASPECTOS DIAGNOSTICADOS	CUMPLE
Sin voladizos	SI
Visibles por volumen entre 0,75 y 0,90 m (altura) y 10 cm (ancho o diámetro)	NO
Visibles por color (color contrastado con entorno)	SI
No susceptible de enganche	SI
OBSERVACIONES	
PROPUESTA	
Elemento a sustituir	SI

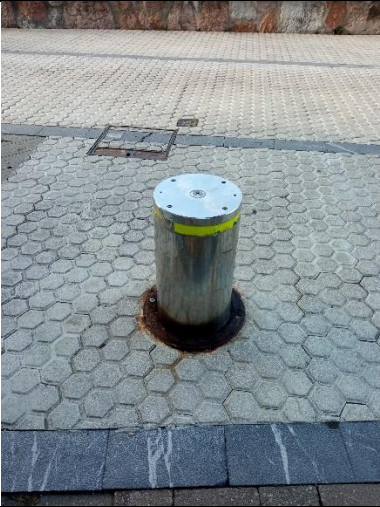
BOLARDO (BO-08)	
FOTOGRAFÍA	DIAGNÓSTICO

Este tipo de bolardo no presenta ningún problema en cuanto a accesibilidad.
ASPECTOS DIAGNOSTICADOS	CUMPLE
Sin voladizos	SI
Visibles por volumen entre 0,75 y 0,90 m (altura) y 10 cm (ancho o diámetro)	SI
Visibles por color (color contrastado con entorno)	SI
No susceptible de enganche	SI
OBSERVACIONES	
PROPUESTA	
Elemento a sustituir	NO

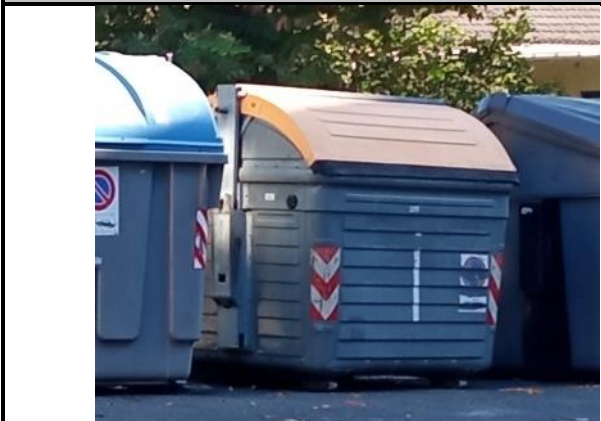
<p>Este tipo de contenedores no pueden considerarse accesibles ya que no cumplen los parámetros establecidos por la Ley de Accesibilidad.</p>
ASPECTOS DIAGNOSTICADOS	CUMPLE
Boca entre 90 cm máximo	NO
Elementos manipulables a 90cm máximo	----
OBSERVACIONES	
<p>Se consideran practicables aquellos contenedores cuya boca se encuentre a una altura inferior a 120 cm.</p>	
PROPUESTA	
Elemento a sustituir	SI

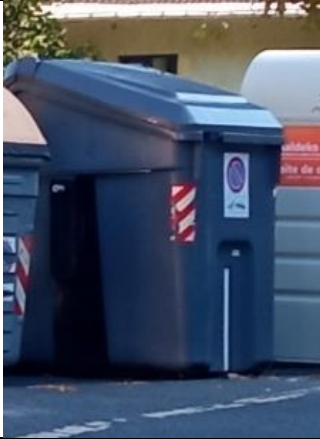
CONTENEDOR (CO-04)	
FOTOGRAFÍA	DIAGNÓSTICO

<p>Este tipo de contenedores no pueden considerarse accesibles ya que no cumplen los parámetros establecidos por la Ley de Accesibilidad.</p>
ASPECTOS DIAGNOSTICADOS	CUMPLE
Boca entre 90 cm máximo	NO
Elementos manipulables a 90cm máximo	----
OBSERVACIONES	
<p>Se consideran practicables aquellos contenedores cuya boca se encuentre a una altura inferior a 120 cm.</p>	
PROPUESTA	
Elemento a sustituir	SI

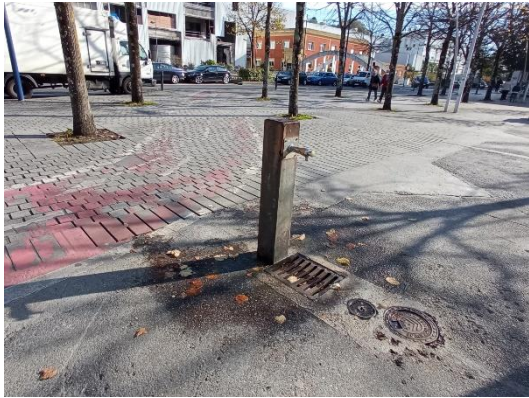
FUENTES (FU-01)	
FOTOGRAFÍA	DIAGNÓSTICO

<p>Este modelo de fuente puede considerarse accesible.</p>
ASPECTOS DIAGNOSTICADOS	CUMPLE
Sin voladizos	SI
Permite el acercamiento a cualquier persona	SI
Rejillas antideslizantes apertura máxima 2,5 x 2,5 cm	SI
Accionamiento a 90 cm máximo	SI
Dispositivo manejable para todas las personas	SI
OBSERVACIONES	
PROPUESTA	
Elemento a sustituir	NO

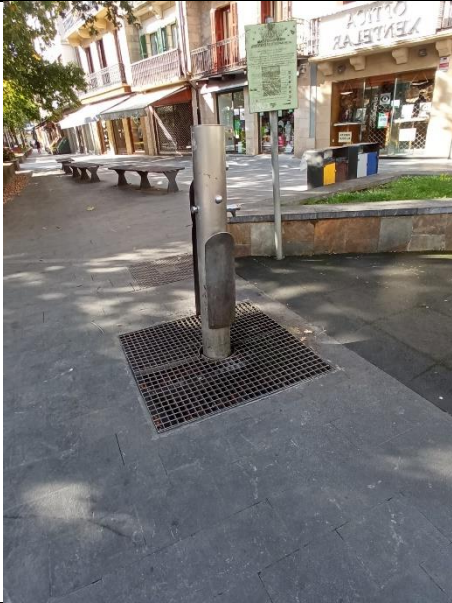
FUENTES (FU-02)	
FOTOGRAFÍA	DIAGNÓSTICO

<p>Este modelo de fuente puede considerarse accesible.</p>
ASPECTOS DIAGNOSTICADOS	CUMPLE
Sin voladizos	SI
Permite el acercamiento a cualquier persona	SI
Rejillas antideslizantes apertura máxima 2,5 x 2,5 cm	SI
Accionamiento a 90 cm máximo	SI
Dispositivo manejable para todas las personas	SI
OBSERVACIONES	
PROPUESTA	
Elemento a sustituir	NO

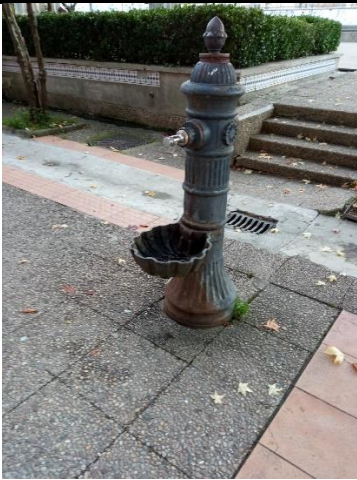
FUENTES (FU-04)	
FOTOGRAFÍA	DIAGNÓSTICO

<p>Este modelo de fuente no puede considerarse accesible porque no permite el acercamiento a la misma de cualquier persona.</p>
ASPECTOS DIAGNOSTICADOS	CUMPLE
Sin voladizos	NO
Permite el acercamiento a cualquier persona	NO
Rejillas antideslizantes apertura máxima 2,5 x 2,5 cm	---
Accionamiento a 90 cm máximo	SI
Dispositivo manejable para todas las personas	SI
OBSERVACIONES	
PROPUESTA	
Elemento a sustituir	SI

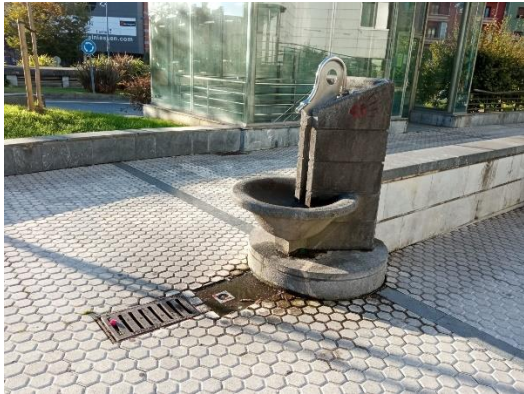
<p>Este modelo de fuente no puede considerarse accesible porque no permite el acercamiento a la misma de cualquier persona.</p>
ASPECTOS DIAGNOSTICADOS	CUMPLE
Sin voladizos	SI
Permite el acercamiento a cualquier persona	NO
Rejillas antideslizantes apertura máxima 2,5 x 2,5 cm	---
Accionamiento a 90 cm máximo	SI
Dispositivo manejable para todas las personas	SI
OBSERVACIONES	
PROPUESTA	
Elemento a sustituir	SI

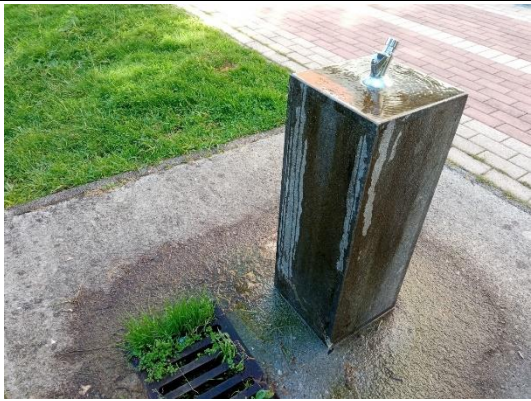
<p>Este modelo de fuente no puede considerarse accesible porque no permite el acercamiento a la misma de cualquier persona.</p>
ASPECTOS DIAGNOSTICADOS	CUMPLE
Sin voladizos	SI
Permite el acercamiento a cualquier persona	NO
Rejillas antideslizantes apertura máxima 2,5 x 2,5 cm	NO
Accionamiento a 90 cm máximo	SI
Dispositivo manejable para todas las personas	SI
OBSERVACIONES	
PROPUESTA	
Elemento a sustituir	SI

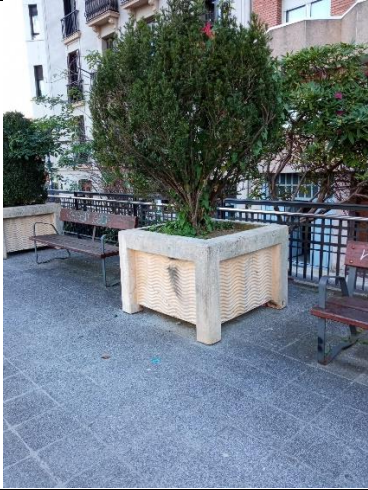
JARDINERAS (JA-01)	
FOTOGRAFÍA	DIAGNÓSTICO

<p>Este tipo de jardinera no presenta ningún problema en cuanto a accesibilidad.</p>
ASPECTOS DIAGNOSTICADOS	CUMPLE
Elemento individual	SI
Sin voladizos	SI
Visibles por volumen (altura)	SI
Visibles por color	SI
OBSERVACIONES	
PROPUESTA	
Elemento a sustituir	NO

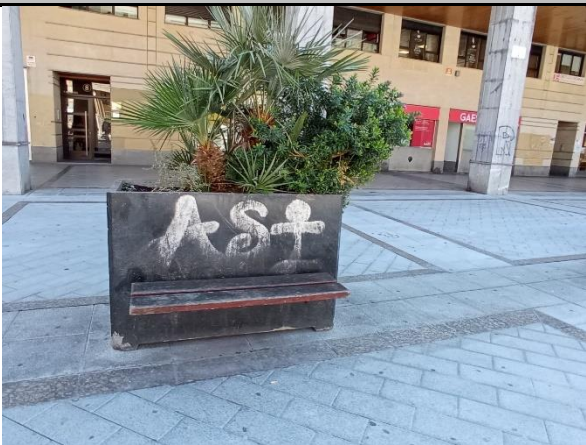
JARDINERAS (JA-02)	
FOTOGRAFÍA	DIAGNÓSTICO

<p>Este tipo de jardinera no presenta ningún problema en cuanto a accesibilidad.</p>
ASPECTOS DIAGNOSTICADOS	CUMPLE
Elemento individual	SI
Sin voladizos	SI
Visibles por volumen (altura)	SI
Visibles por color	SI
OBSERVACIONES	
PROPUESTA	
Elemento a sustituir	NO

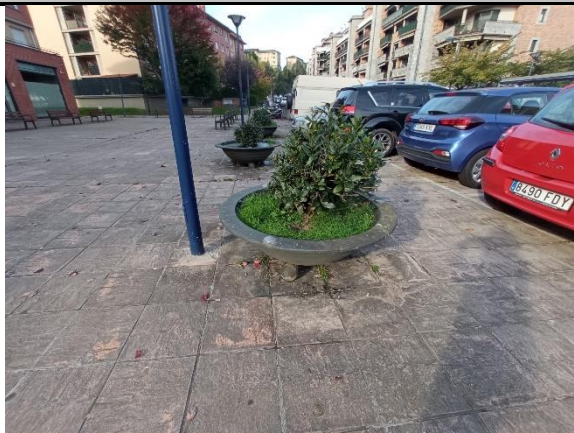
JARDINERAS (JA-04)	
FOTOGRAFÍA	DIAGNÓSTICO

<p>Este tipo de jardinera no presenta ningún problema en cuanto a accesibilidad.</p>
ASPECTOS DIAGNOSTICADOS	CUMPLE
Elemento individual	SI
Sin voladizos	SI
Visibles por volumen (altura)	SI
Visibles por color	SI
OBSERVACIONES	
PROPUESTA	
Elemento a sustituir	NO

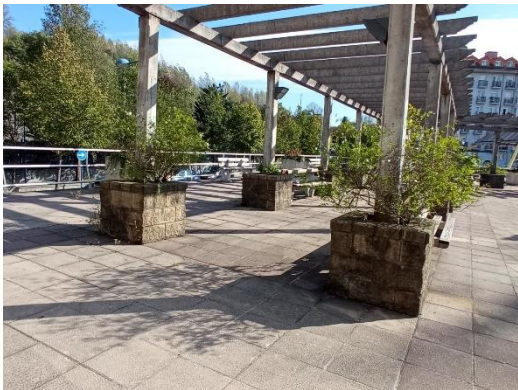
JARDINERAS (JA-05)	
FOTOGRAFÍA	DIAGNÓSTICO

<p>Este tipo de jardinera no presenta ningún problema en cuanto a accesibilidad.</p>
ASPECTOS DIAGNOSTICADOS	CUMPLE
Elemento individual	SI
Sin voladizos	SI
Visibles por volumen (altura)	SI
Visibles por color	SI
OBSERVACIONES	
PROPUESTA	
Elemento a sustituir	NO

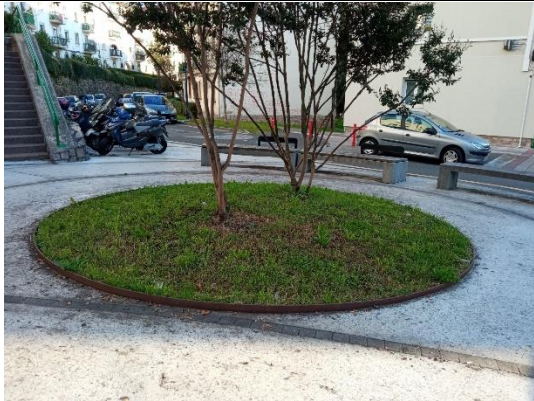
<p>Este tipo de jardinera no cumple con lo establecido por la normativa de accesibilidad debido a la visibilidad por su altura.</p>
ASPECTOS DIAGNOSTICADOS	CUMPLE
Elemento individual	SI
Sin voladizos	SI
Visibles por volumen (altura)	NO
Visibles por color	SI
OBSERVACIONES	
PROPUESTA	
Elemento a sustituir	SI

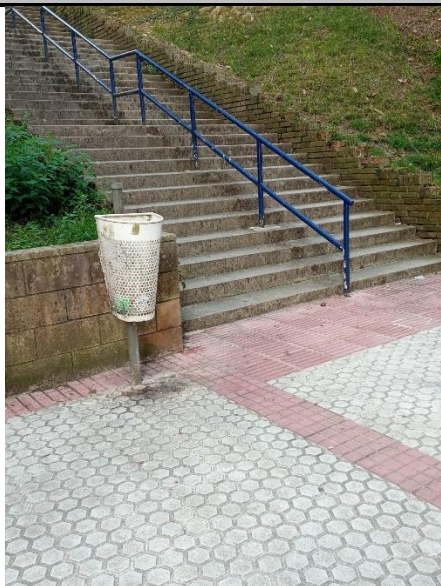
<p>Este modelo de papelera no puede considerarse accesible puesto que no presenta todo su perímetro proyectado en planta, lo que puede hacer difícilmente detectable por usuarios de bastón guía.</p>
ASPECTOS DIAGNOSTICADOS	CUMPLE
Sin voladizos	NO
Boca a 90 cm máximo	SI
OBSERVACIONES	
PROPUESTA	
Elemento a sustituir	SI

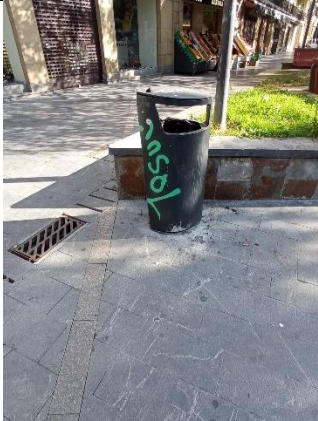
PAPELERA (PA-03)	
FOTOGRAFÍA	DIAGNÓSTICO

<p>Este modelo de papelera no presenta ningún problema con respecto a la Ley de Accesibilidad.</p>
ASPECTOS DIAGNOSTICADOS	CUMPLE
Sin voladizos	SI
Boca a 90 cm máximo	SI
OBSERVACIONES	
PROPUESTA	
Elemento a sustituir	NO

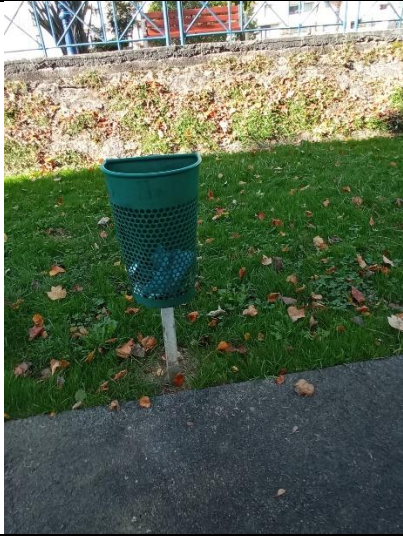
<p>Este modelo de papelera no puede considerarse accesible puesto que no presenta todo su perímetro proyectado en planta, lo que puede hacer difícilmente detectable por usuarios de bastón guía.</p>
ASPECTOS DIAGNOSTICADOS	CUMPLE
Sin voladizos	NO
Boca a 90 cm máximo	SI
OBSERVACIONES	
PROPUESTA	
Elemento a sustituir	SI

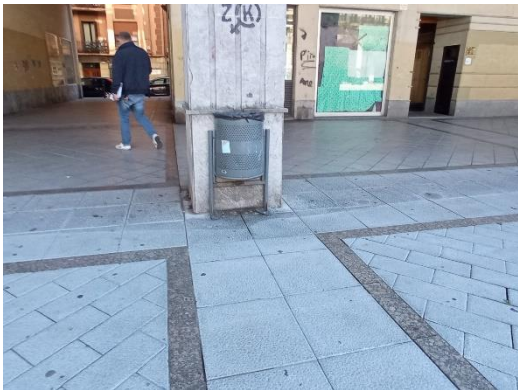
PAPELERA (PA-07)	
FOTOGRAFÍA	DIAGNÓSTICO

<p>Este modelo de papelera no presenta ningún problema con respecto a la Ley de Accesibilidad.</p>
ASPECTOS DIAGNOSTICADOS	CUMPLE
Sin voladizos	SI
Boca a 90 cm máximo	SI
OBSERVACIONES	
PROPUESTA	
Elemento a sustituir	NO

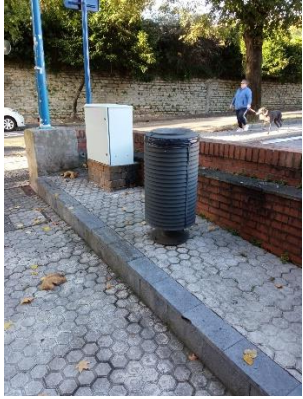
PAPELERA (PA-08)	
FOTOGRAFÍA	DIAGNÓSTICO

<p>Este modelo de papelera no presenta ningún problema con respecto a la Ley de Accesibilidad.</p>
ASPECTOS DIAGNOSTICADOS	CUMPLE
Sin voladizos	SI
Boca a 90 cm máximo	SI
OBSERVACIONES	
PROPUESTA	
Elemento a sustituir	NO
