LA FORTIFICACIÓN “VALLESPÍN” (1939-1940) EN ARKALE (OIARTZUN-IRÚN, GUIPÚZCOA)

Juan Antonio SÁEZ GARCÍA¹

2. La organización defensiva n. 2 (Arkale)

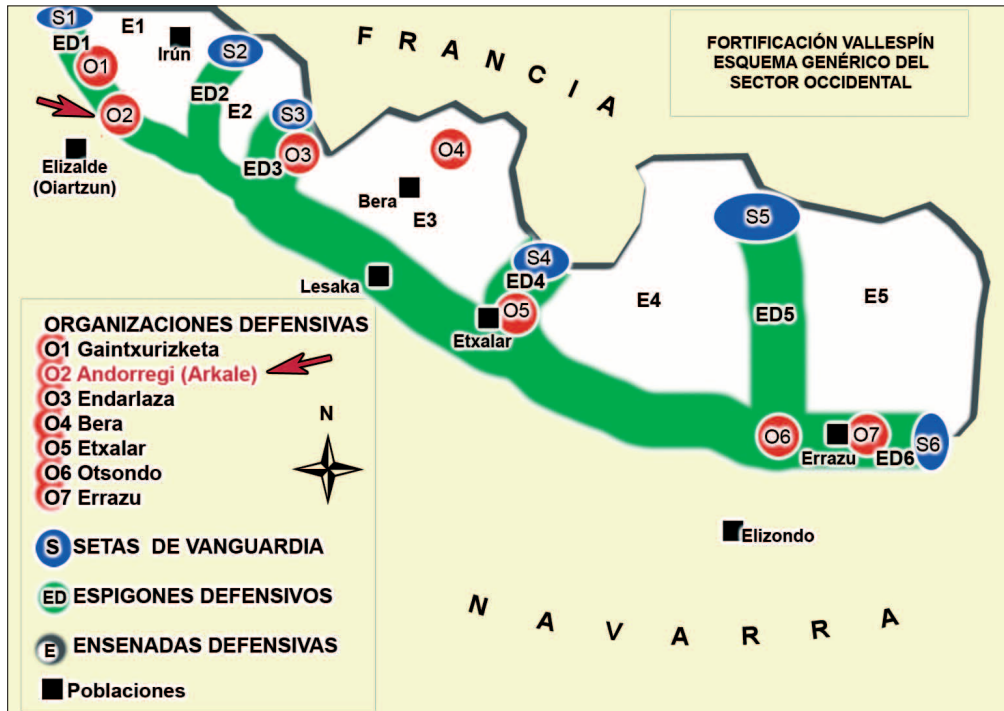
Fig. 1: Fortificación Vallespín. Cartografía esquemática del sector occidental de la fortificación del Pirineo (1939).

Su estructura (Fig. n. 1) es la siguiente:

Espigones Defensivos	Ensenadas Defensivas
Espigón D. 1: Jaizkibel (incluye el fuerte de Guadalupe)	
	Ensenada D. 1
Espigón D. 2 Okatarre – San Marcial	
	Ensenada D. 2
Espigón D. 3 Peña de Aia-Endarlaza	
	Ensenada D. 3
Espigón D. 4 Etxalar-lado derecho carretera hasta mugas 42-50	
	Ensenada D. 4
Espigón D. 5 Otxondo-mugas n. 75 y 76	
	Ensenada D. 5
Espigón D. 6 Errazu-carretera a la frontera

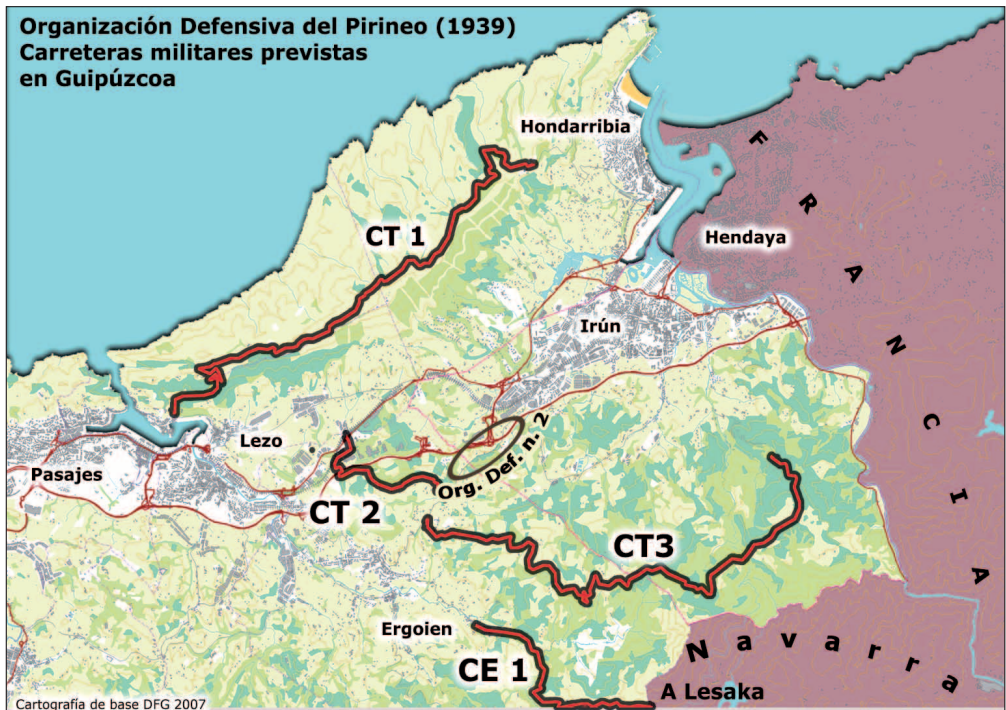
Fig. 2: Cartografía de las principales vías militares de comunicación vinculadas con la fortificación del oeste de los Pirineos.

Las comunicaciones estratégicas (Fig. n. 2) adquieren gran importancia, realizándose tres de ellas en el entorno más inmediato a Arkale (a Lesaka, a Erlaitz y a la Carretera Madrid-Irún).

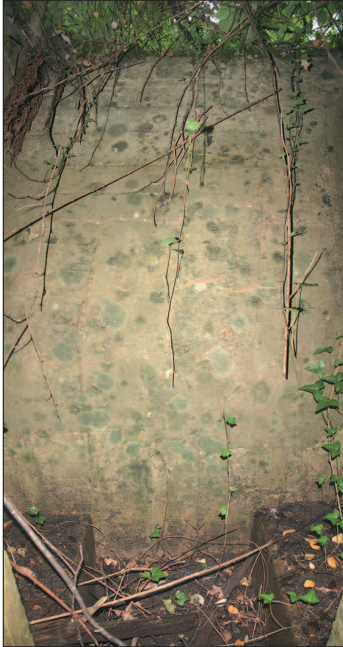
Fig. 4: Fotografía en contrapicado de un pozo de tirador de la obra número 2. A ambos lados pueden apreciarse las banquetas para facilitar el disparo.

A nidos y refugios se unen en algunas ocasiones: emplazamientos para morteros y cañones contra-carro, pozos de tirador (Fig. n. 4), y observatorios, estando previsto el establecimiento de alambradas y campos de minas en torno a cada subelemento. El diseño de tales fortificaciones varía mucho de unas obras a otras, pues debían adaptarse a las peculiaridades del terreno. En cualquier caso, sus aspilleras permitían el flanqueo de nidos de la propia obra y de alguno de las próximas.

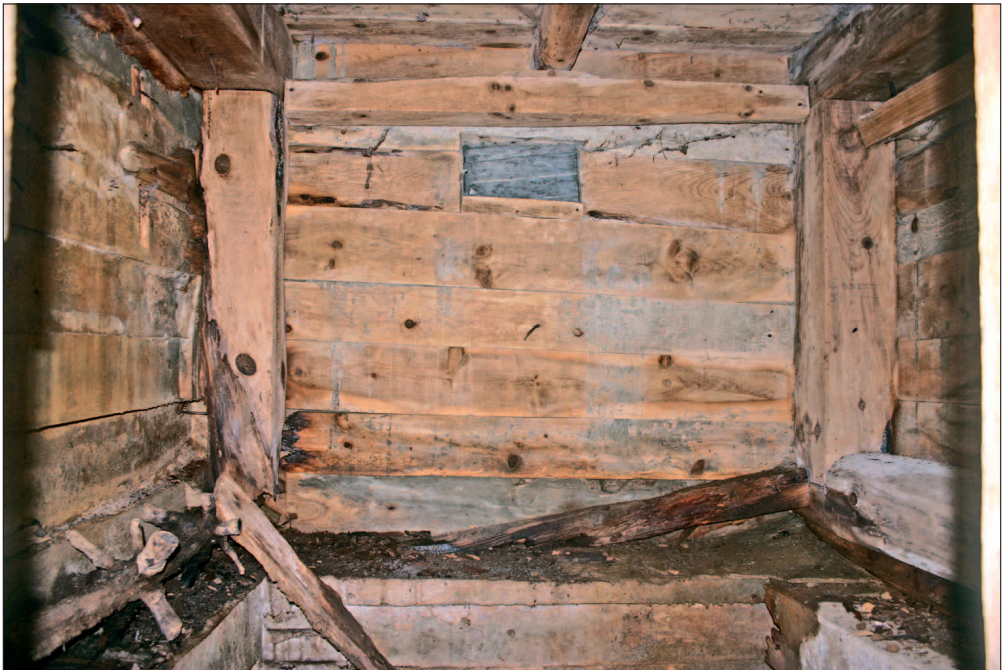
Fig. 5: Interior de un nido de ametralladora de la obra n. 3. Puede apreciarse que conserva el encofrado de madera, así como el resalte inferior de hormigón.

Los nidos y refugios activos no fueron desprovistos, por lo general, del encofrado interior utilizado en la construcción, debido a que la madera fue considerada como un material adecuado para minimizar los efectos de la fuerte conmoción que podría ocasionar la resonancia del impacto de un proyectil (aún cuando no llegara a penetrar) a los ocupantes de nidos y refugios. El citado encofrado está formado por marcos muy fuertes (de 15 a 30 cm de sección) a los que van clavadas las tablas⁶ (Fig. n. 5).

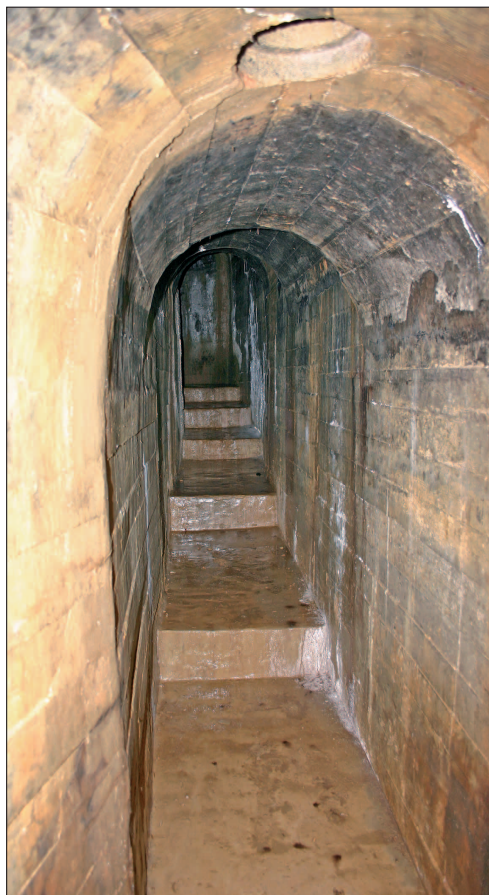
Fig. 6: Galería abovedada de la obra n. 5. Nótense los escalones y el orificio superior.

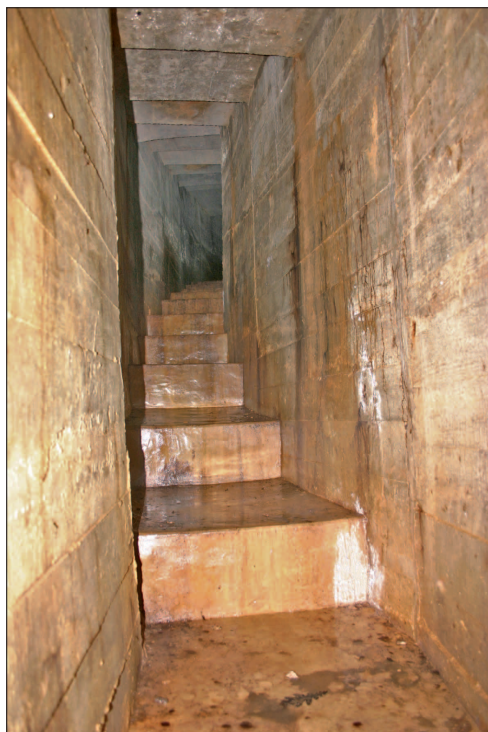
Fig. 7: Galería adintelada de la obra n. 2.

7. Las galerías del subelemento n. 2 de la Organización defensiva “Arkale” no poseen bóveda, sino que están adinteladas en la mayor parte de su recorrido (Fig. n. 7). En las galerías construidas mediante su excavado en roca, es frecuente que no tengan un grosor uniforme de hormigón, sino que éste puede llegar a ocupar (según circunstancias) el espacio existente entre la luz de la galería y la roca.

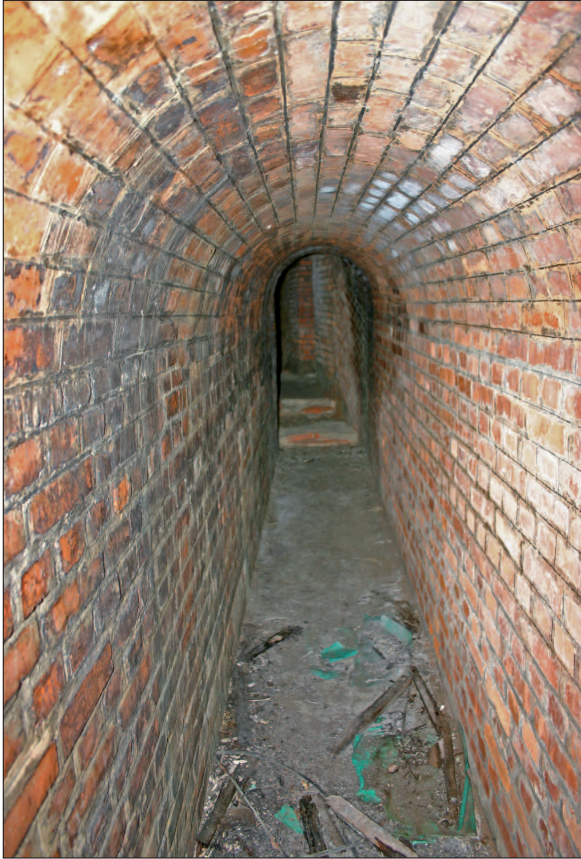
Fig. 8: Galería abovedada revestida de ladrillo. Corresponde a la obra n. 25. Incluso algunos escalones están confeccionados de ladrillo revestido de mortero.

Las galerías que unen nidos, refugios activos y otros componentes de cada obra y –cuando procede– a éstas entre sí, tienen entre 0,65 y 2 m de luz (generalmente en torno a 0,8 m) y entre 1,65 y 2 m de altura, estando formadas por paredes de hormigón: el suelo con 20 cm de grueso, los estribos 40 cm y la bóveda⁷ 50 cm., (Fig. n. 6) si bien en alguna ocasión los grosores de estribos y bóveda –no así el suelo– aumentan notablemente. No obstante, se empleó ladrillo en la realización de parte de las galerías de comunicación de, al menos, una obra (la n. 25 de la organización Arkale) (Fig. n. 8).

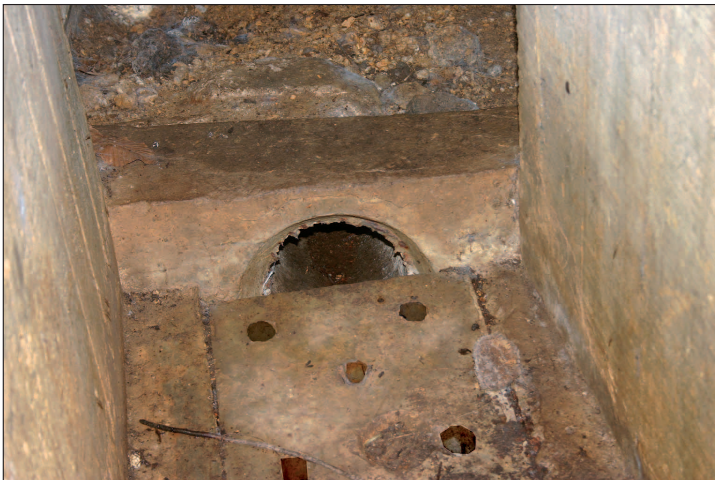
Fig. 9: Sumidero para el drenaje de las galerías. Normalmente se encuentran a la entrada de nidos y refugios. El de la fotografía corresponde a la obra n. 2.

Las obras poseen elementos destinados al drenaje de las filtraciones de agua, consistentes en sumideros (Fig n. 9) situados en el acceso a ciertos nidos y refugios, cuya misión era la de recoger las aguas que pudieran discurrir por las galerías (en

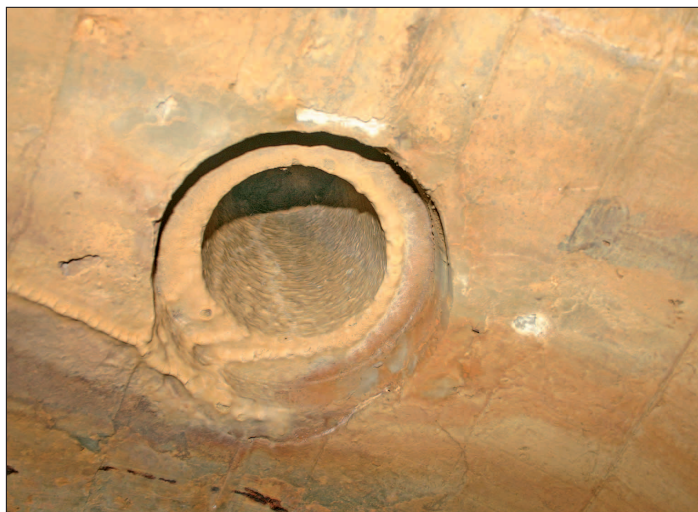
Fig. 10: Orificio (correspondiente a la obra n. 6) destinado probablemente a la ventilación de la obra en caso de guerra química. Se basaría en el cierre de entradas y aspilleras mediante lonas y el filtrado de aire mediante conductos como el de la fotografía, que desembocarían en un filtro "natural" formado un una pequeña fosa llena de tierra vegetal sin apelmazar.

Las bóvedas de algunas galerías construidas a cielo abierto disponen, cada cierta distancia, de orificios de sección circular de unos 15 cm de diámetro y altura variable de (40 cm a 2 m), que aparecen en todos los casos ocluidos por piedras grandes (Fig. n. 10). En la documentación y planos no se hace mención expresa a los mismos, debiendo suponer que servirían bien a la ventilación (aún cuando la misma está garantizada por las aspilleras, acceso, pozos de tirador y puestos de mortero), bien como elementos de filtración contra gases tóxicos. En el anexo E de la *Memoria* se dan instrucciones para la protección de las fortificaciones contra los gases de combate mediante la oclusión de las puertas y el establecimiento de diversos dispositivos. Entre ellos se encuentra el denominado “Filtro exterior”, consistente en canalizaciones que unen la galería con fosas realizadas en el terreno que contienen principalmente tierra vegetal apisonada. En la memoria se afirma además que “... los subelementos tácticos serán provistos de cajas filtrantes con bomba... y colocados precisamente en el exterior y a cubierto del fuego...”

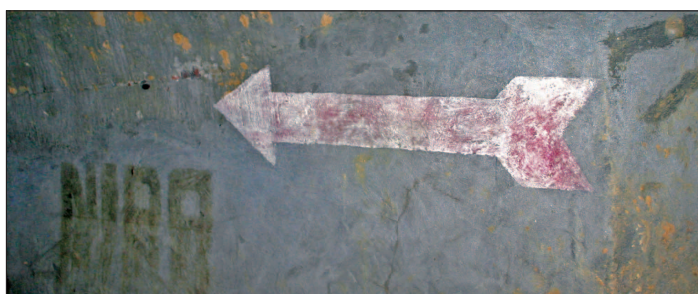
Fig. 11: Rotulaciones en las paredes de las galerías de la obra n. 6. Realizadas con pintura sobre el hormigón, indicando la dirección hacia la que se encuentran algunas dependencias (nidos, tirador, etc.).

Algunas de las obras presentan rótulos pintados sobre el hormigón de las galerías. En ellos se indicaba mediante flechas la situación de algunas de las dependencias (tirador, nido, etc.) (Fig. n. 11).

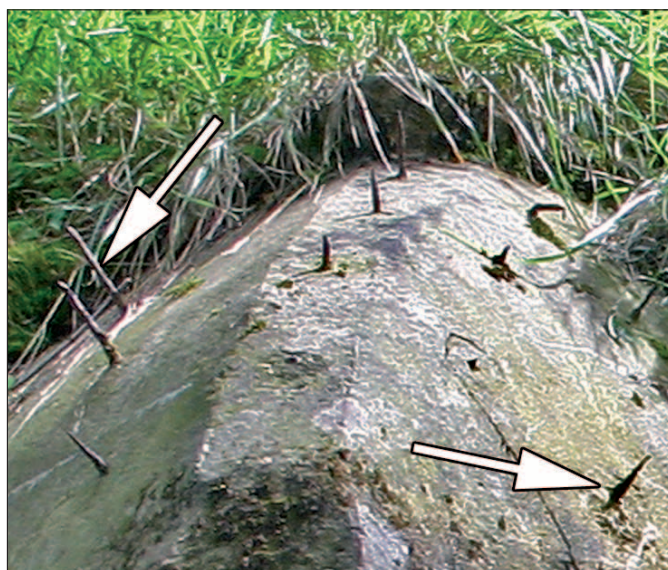
Fig. 12: Varillas de ferralla que sobresalen de un nido de la obra n. 23 (dos de ellas se señalan con flechas). Su misión es retener tierra y vegetación para evitar ser identificado en fotografía aérea. Las varillas aparecen actualmente con diverso grado de oxidación y, según la documentación, pudieron poseer una espiral final, a modo de sacacorchos, que aumentase el grado de retención.

En alguna obra (la n. 23 de la Organización Defensiva Arkale) se ha detectado la presencia de varillas metálicas de unos 15 cm de longitud dispuestas perpendicularmente en la parte superior de nidos y refugios, con objeto de favorecer la sujeción de las tierras y vegetación de enmascaramiento (Fig. n. 12). También se dieron órdenes para cubrir la zona ocupada por la fortificación mediante árboles, dispuestos de forma que no obstaculizaran la operatividad de la fortificación, con la intención de impedir que fuera descubierta mediante el uso de fotografía aérea. En otros casos el hormigón recibía un cierto camuflaje imitando en su superficie mampostería poligonal encintada, de forma que reflejase la luz de forma menos intensa que el hormigón liso.

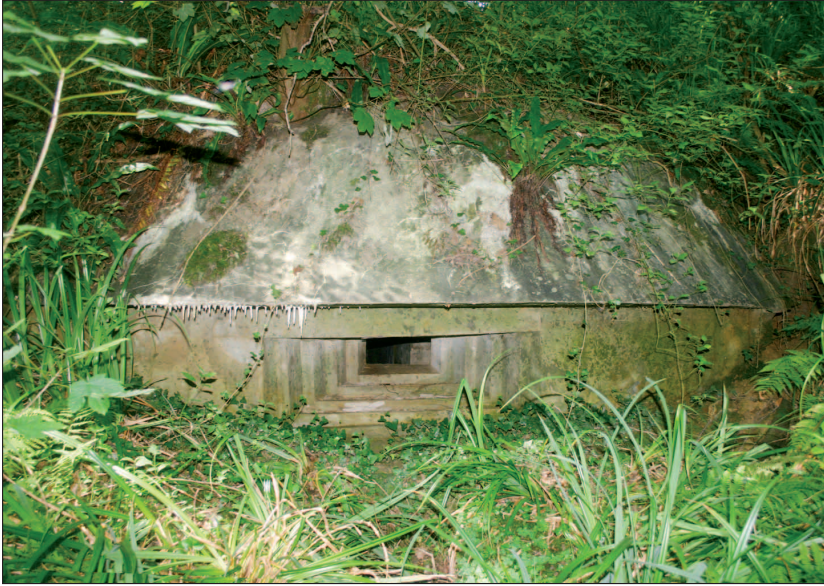
Fig. 13: Exterior de un nido de ametralladora de la obra n. 6. Puede apreciarse claramente la aspillera y el camuflaje de vegetación.

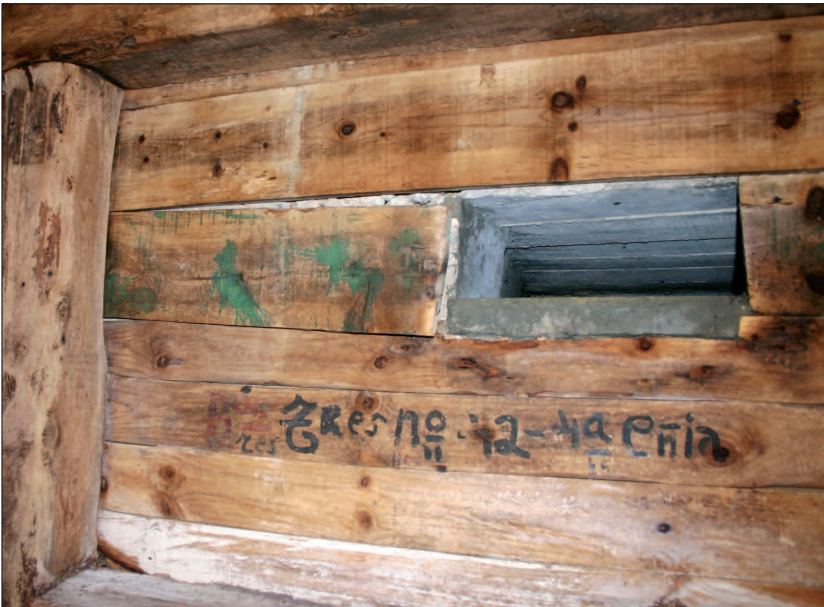
Fig. 14: Inscripción realizada con pintura roja y negra sobre el encofrado de un nido de la obra n. 3: **Bon** [Batallón] **Tres** [Trabajadores] **nº 42 - 4ª Cia** [Compañía]. Consta la participación de los Batallones de Trabajadores constituidos por represaliados del bando republicano en la construcción de la fortificación Vallespín.

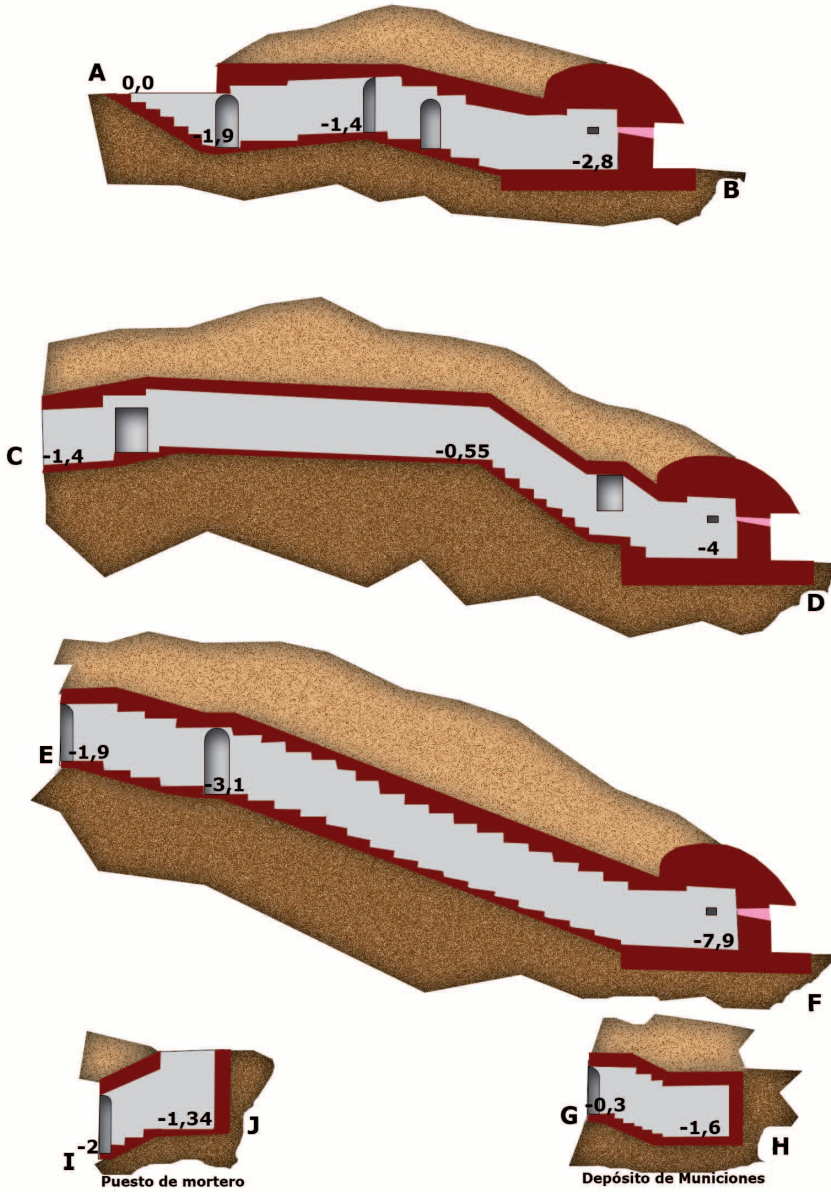
**ORGANIZACION DEFENSIVA 2
(ARKALE)
OBRA 2 (SECCIONES)**

Fig. 19: Organización defensiva n. 2 (Arkale) obra n. 2. Secciones.

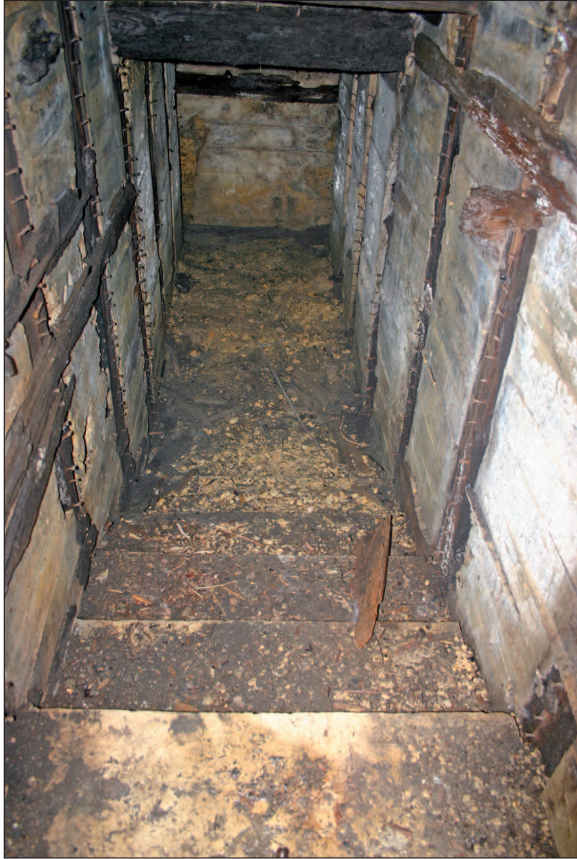
Fig. 20: Almacén de munición de la obra n. 2, visto desde su acceso. Mantenía el encofrado, pero actualmente está quemado, pudiendo observarse los clavos que salen de la madera chamuscada.

- A la izquierda, un depósito de munición (Fig. n. 20) de planta rectangular de 1,6 m de ancho (H, cota -1,6) al que se accede mediante escalones descendentes dotados de ligera pendiente. Su estado es curioso, pues tras arder el encofrado de madera, se aprecia en algunos lugares la roca en el que fue tallado, por lo que debemos deducir que probablemente fue defectuosamente hormigonado.

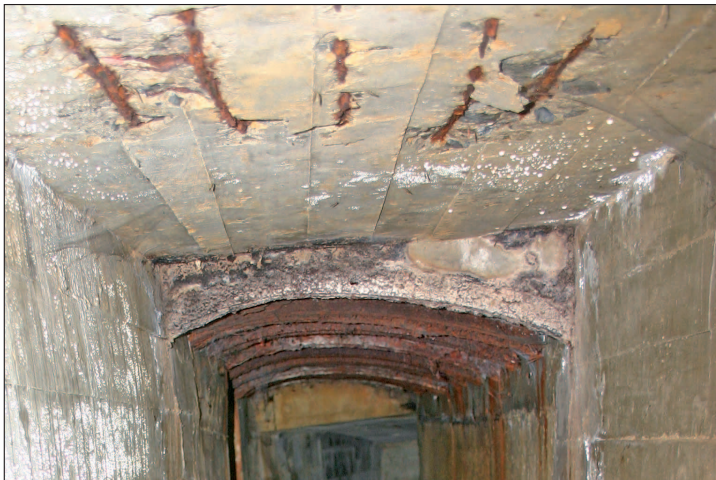
Fig. 21: Obra número 2. En primer plano, el techo adintelado de la galería y en segundo plano, un sector de bóveda muy rebajada reforzada por viguetas metálicas.

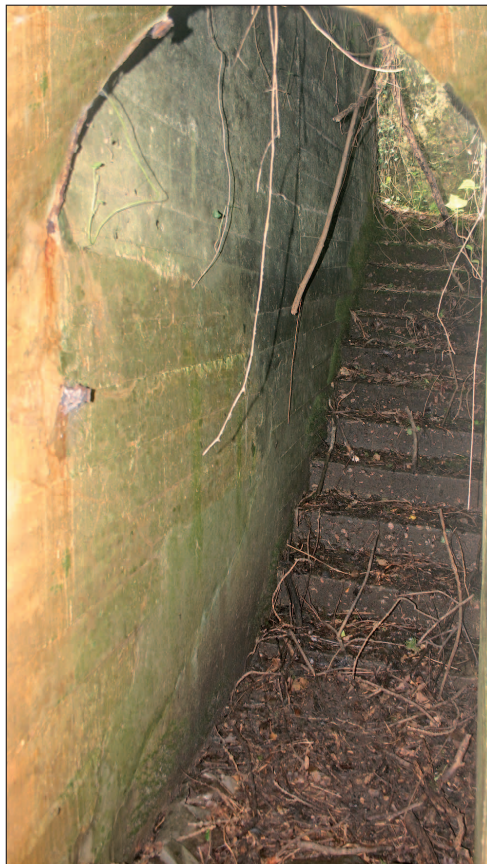
Fig. 24: Acceso a la obra n. 3, visto desde el interior. El descenso tiene lugar por medio de una docena de escalones.

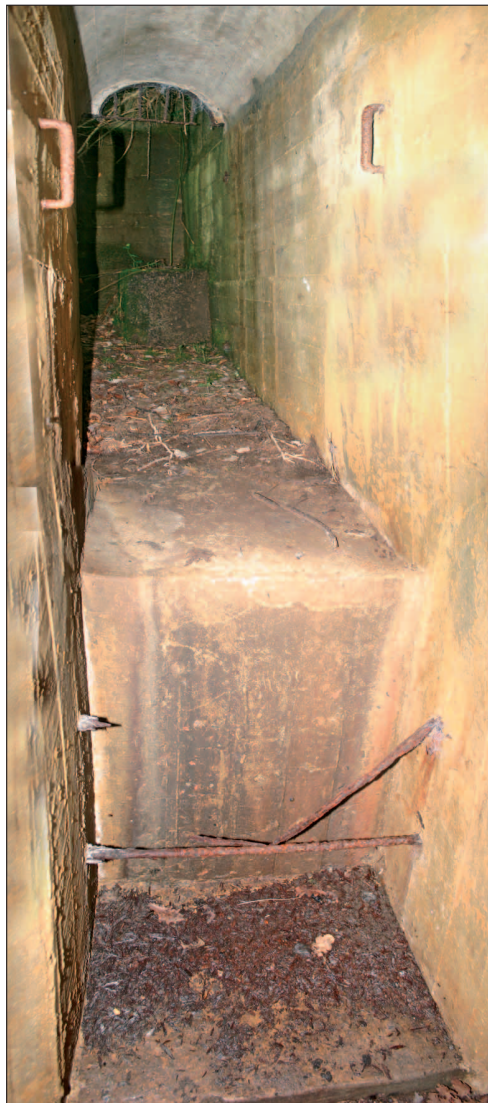
Fig. 25: Obra n. 3. Acceso al pozo para tirador (Fig. 22, letra J). Presenta una diferencia de cota de aprox. 1 m. que se salva mediante dos escalones formados por ferralla. Nótese también los dos asideros para ayudar a salvar los escalones.

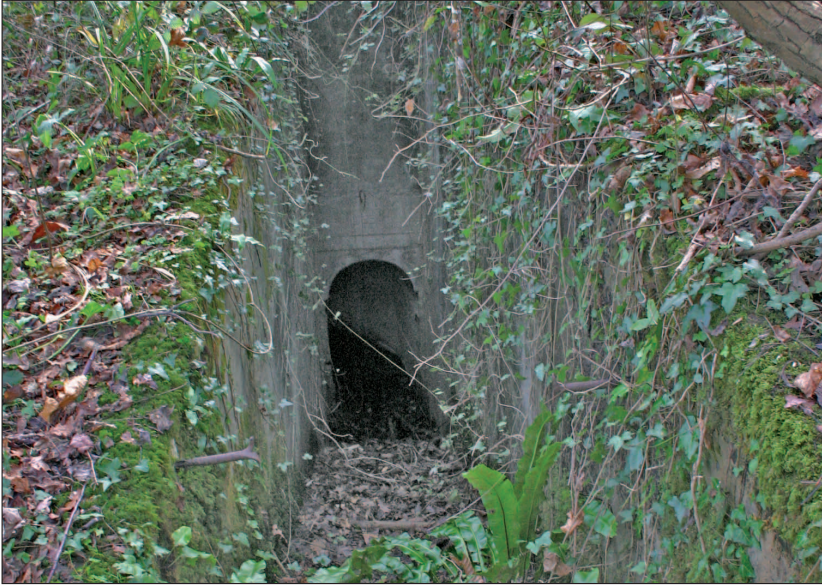
Fig. 32: Acceso a la obra n. 6, visto desde el exterior.

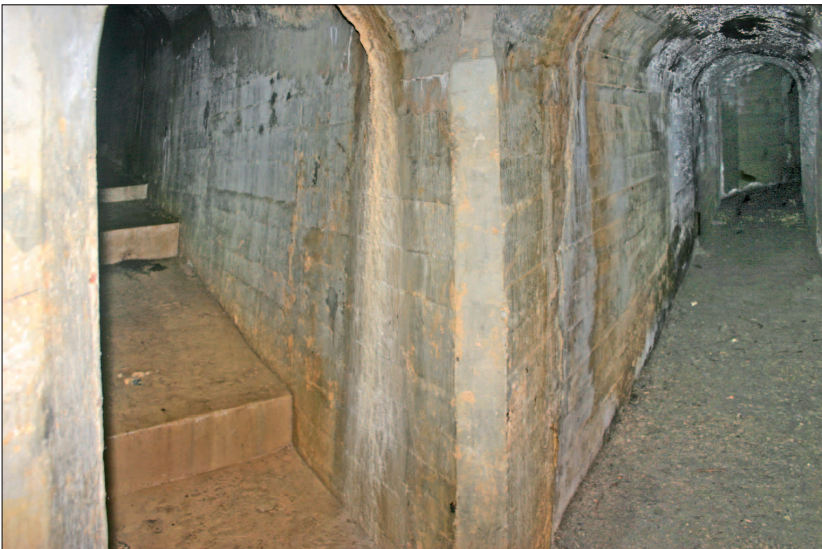
Fig. 33: Obra n. 6. Cruce de ramales de galería. La de la derecha, llana (Vid. Fig. 30 sector CA) y la de la izquierda, escalonada (Vid. Fig. 30 sector CE).

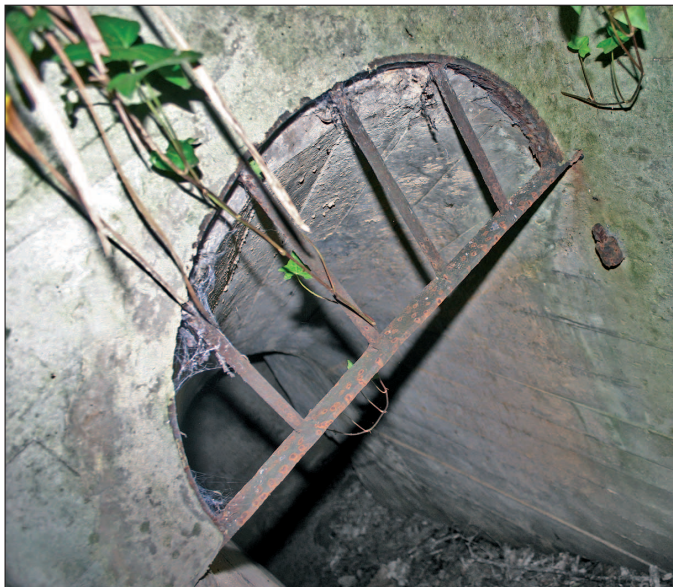
Fig. 34: Obra n. 6. Restos del cierre mediante verja de los pozos de tirador. Se ha conservado la parte fija que cierra el sector superior, mientras que el inferior tomaría la forma de puerta.

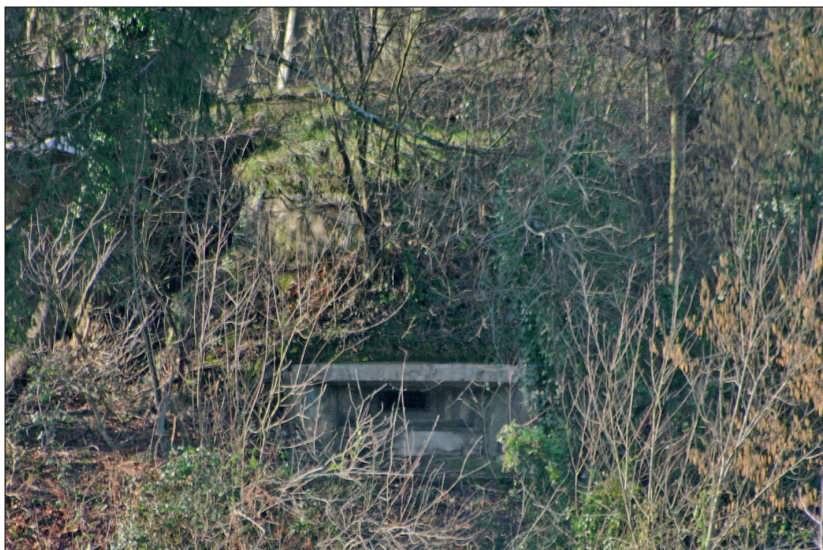
Fig. 35: Obra n. 9. Vista exterior de una de las aspilleras del fortín.

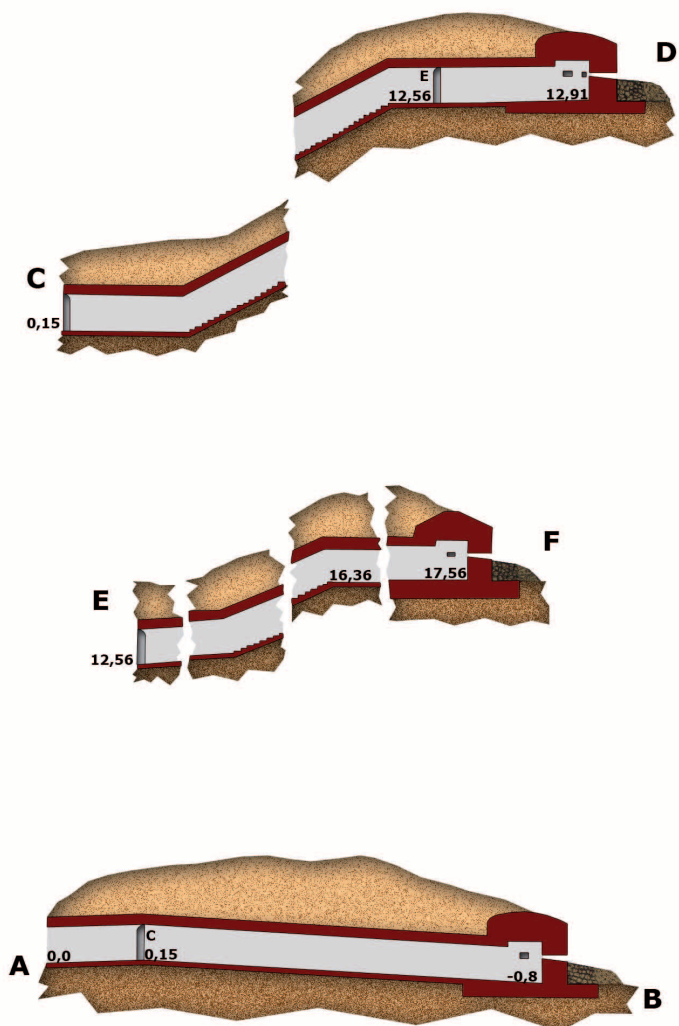
ORGANIZACION DEFENSIVA 2 (ARKALE) OBRA 23 (SECCIONES)

Fig. 39: Organización defensiva n. 2 (Arkale) obra n. 23. Secciones.

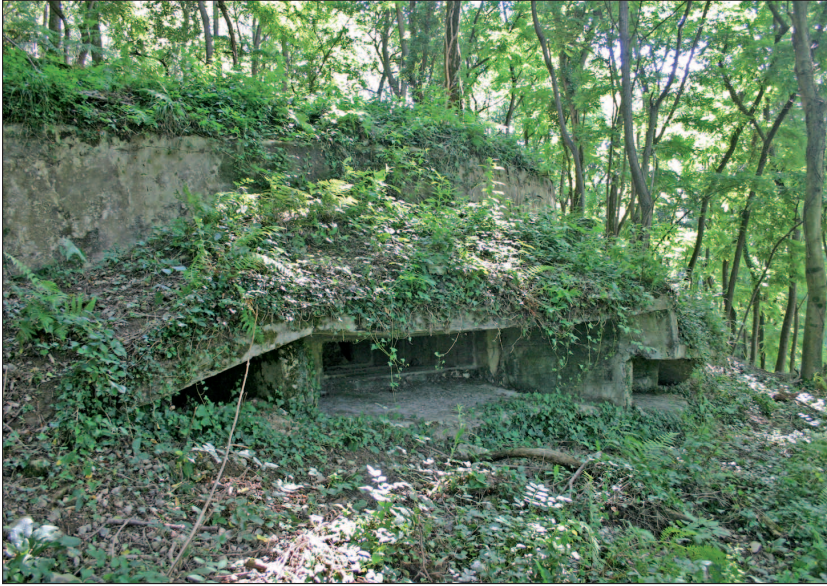
Fig. 40: Obra n. 23. Exterior del refugio activo.

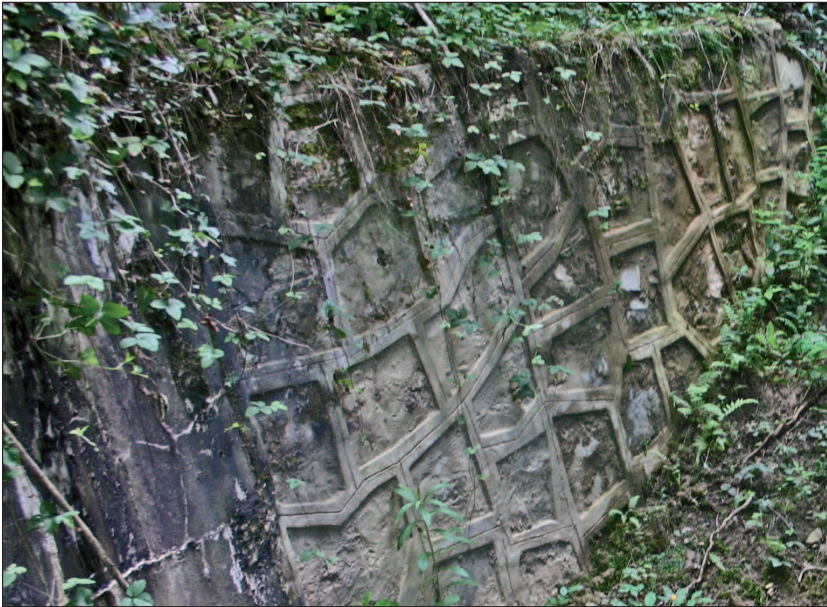
Fig. 41: Obra n. 23. Detalle de la imitación a mampostería encintada, probablemente con objeto de evitar la reflexión solar del hormigón liso que podría descubrir la obra a la fotografía aérea.

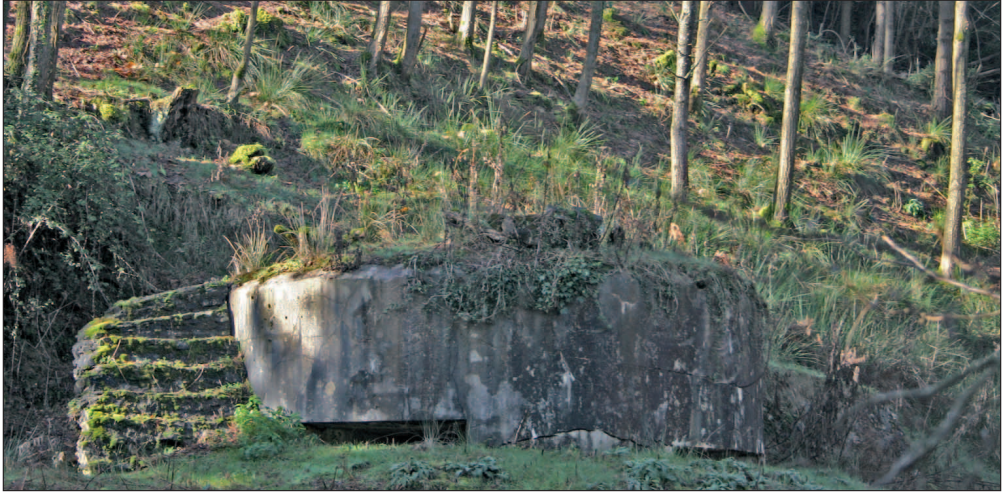
Fig. 43: Obra n. 24. Vista exterior de un nido de ametralladora (Vid. fig. 42, letra F). Es claramente visible por no estar camuflado, debido a que es una obra inconclusa. Se aprecian también las alas laterales, escalonadas, realizadas en mampostería, destinadas a contener las tierras.

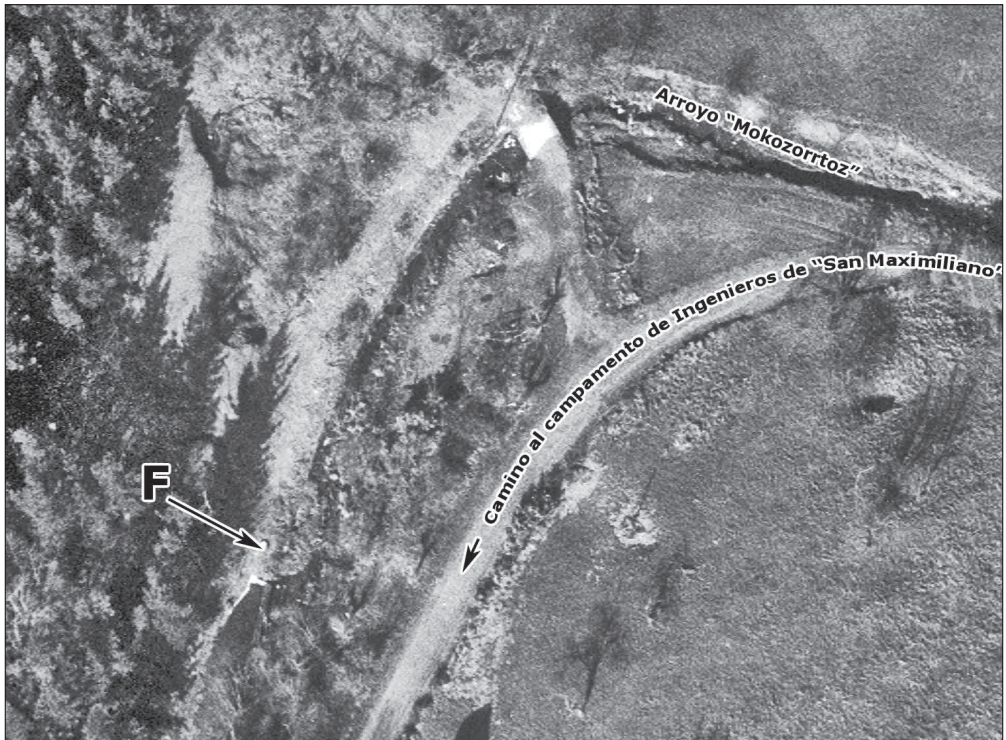
Fig. 44: Obra n. Fotografía aérea de 1967 (DFG) en la que se aprecia el nido cuya fotografía aparece en la fig. n. 43.

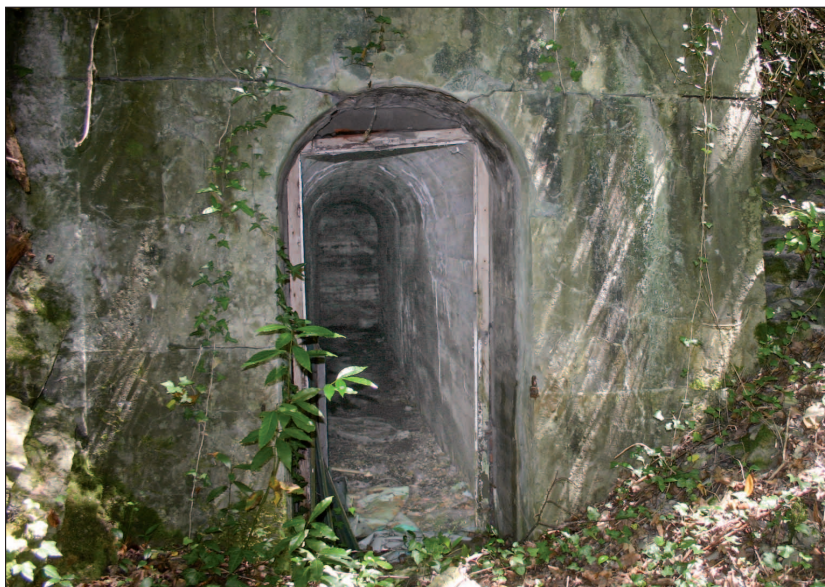
Fig. 47: Obra 25. Acceso en boca de mina visto desde el exterior.

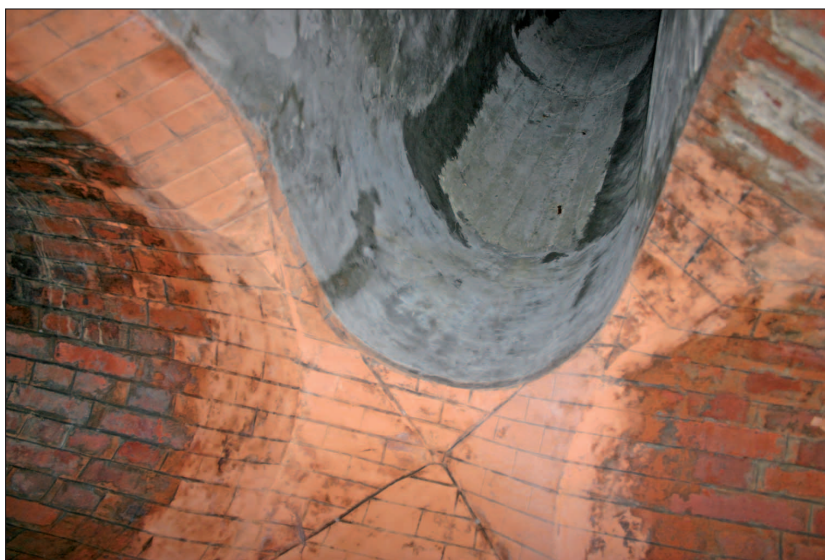
Fig. 48. Obra 25. Cruce de las bóvedas de la galería principal (de ladrillo en este sector) y de acceso al refugio (de hormigón). Corresponde al punto W del plano.

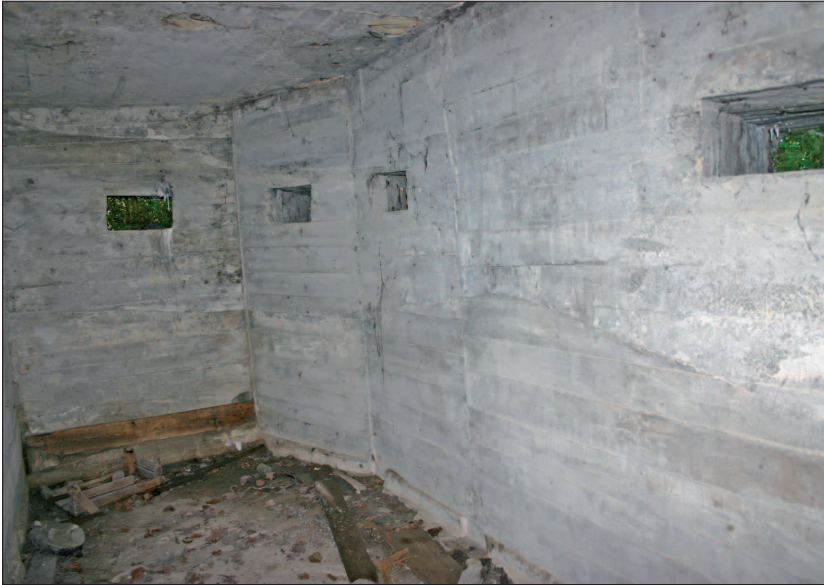
Fig. 49. Obra 25. Interior del refugio activo. Está desprovisto del encofrado y se aprecian en la fotografía cuatro de las cinco aspilleras que posee. Nótese que los refugios no poseen el resalte perimétrico que tienen los nidos.

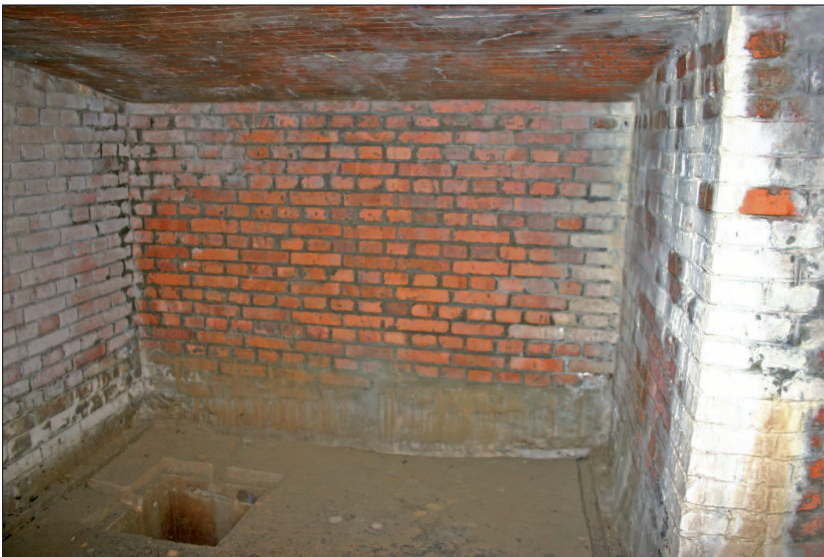
Fig. 50: Obra 25. Interior del depósito de munición. Está totalmente revestido de ladrillo, incluso una bóveda extremadamente rebajada (casi es un techo adintelado). En el suelo se aprecia el sistema de drenaje hidráulico, formado por canalillos que desembocan en un registro.

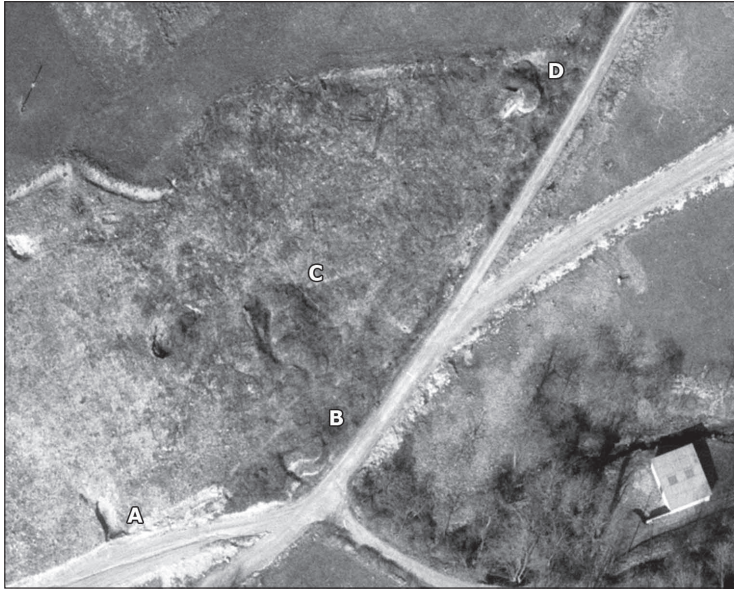
Fig. 52: Obra 26. Fotografía aérea (vuelo de 1975). Están señalados con letras los nidos y refugios, así como el inicio del acceso inconcluso a la obra. Los dos nidos se ven claramente por no estar camuflados con tierra. El camino es el acceso al campamento de Ingenieros de San Maximiliano (o Mokozorrotz). Se observan las obras del nuevo camino (actual en servicio) que se hizo con motivo de las obras de la Autopista.

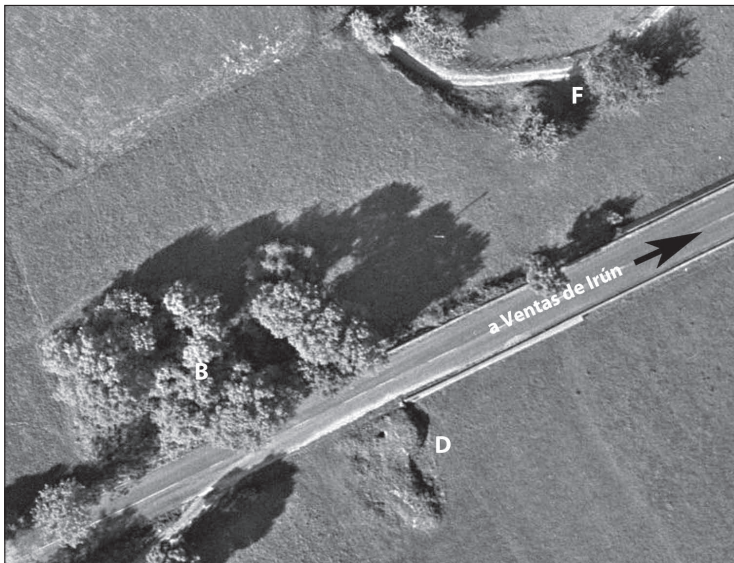
Fig. 53: En la fotografía aérea del año 1988 puede apreciarse aún el nido más avanzado (F), mientras que el refugio B está oculto por los árboles. En el nido más retrasado (D) se aprecia una zona oscura que corresponde a la entrada provisional.

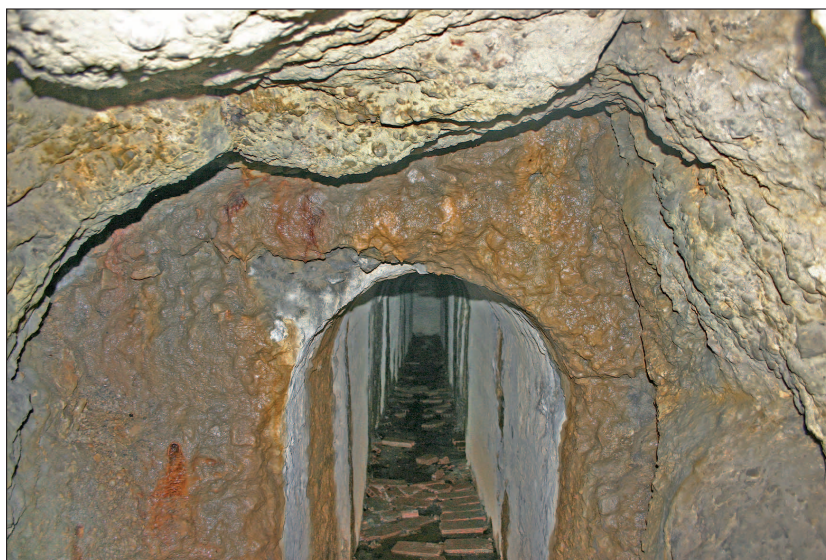
Fig. 57: Observatorio de Arkale. Tercer tramo de la bocamina A. La mitad del mismo está revestido de hormigón, formando bóveda y la otra mitad está excavado en la roca. En la fotografía se puede contemplar el paso entre uno y otro sectores.

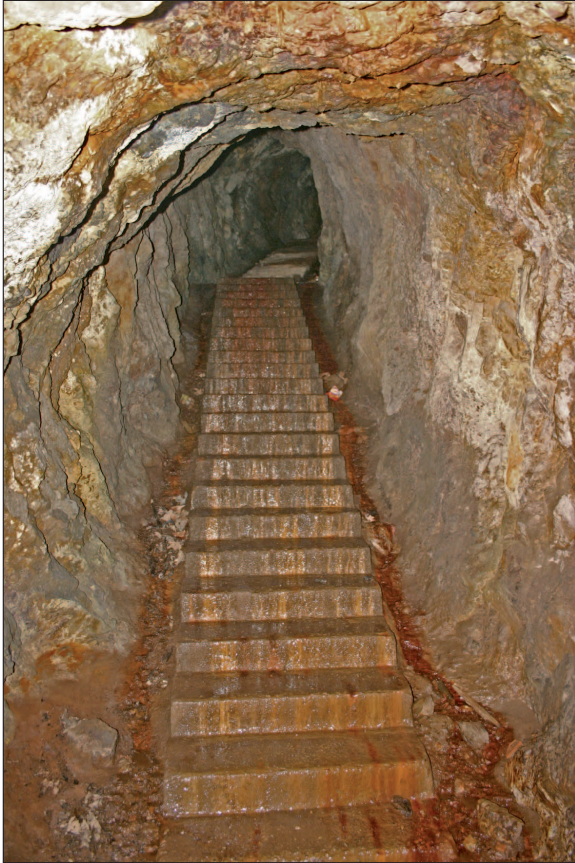
Fig. 58: Observatorio de Arkale. Tramo ascendente mediante escalera, sin que presente revestimiento de hormigón.

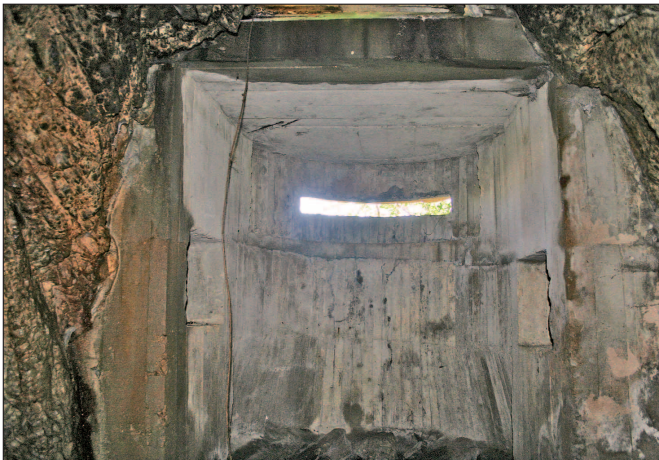
Fig. 59: Observatorio de Arkale. Emboquillado de la abertura de observación mediante un tambor de hormigón. Vista desde el interior.
