5 septiembre de 1947

Aqua, fuego y rayos sobre Errenteria

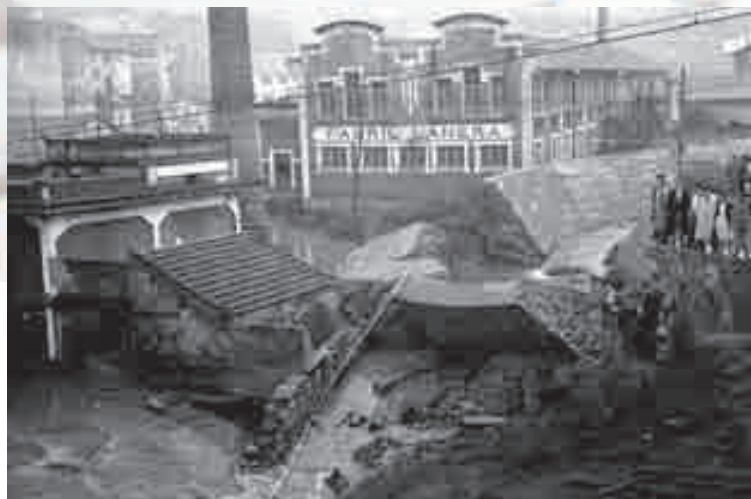
La tromba de agua de la madrugada del 4 al 5 de septiembre de 1947 originó la rotura de las paredes del nuevo canal en construcción en su punto más débil y conflictivo, en plena curva junto a la Tintorería de la Fabril Lanera. Las siguientes fotografías tomadas aquel mismo día nos sitúan en el centro del problema. Por cierto que la chimenea visible en ellas nos permite situar al lector actual con el sitio exacto, es la misma chimenea que se ha reconstruido en la plaza de la Lanera, bajo cuyo suelo transcurre hoy el cauce que vemos ahí roto.

Rotura canalización de la regata de Pekin, Tintorería.

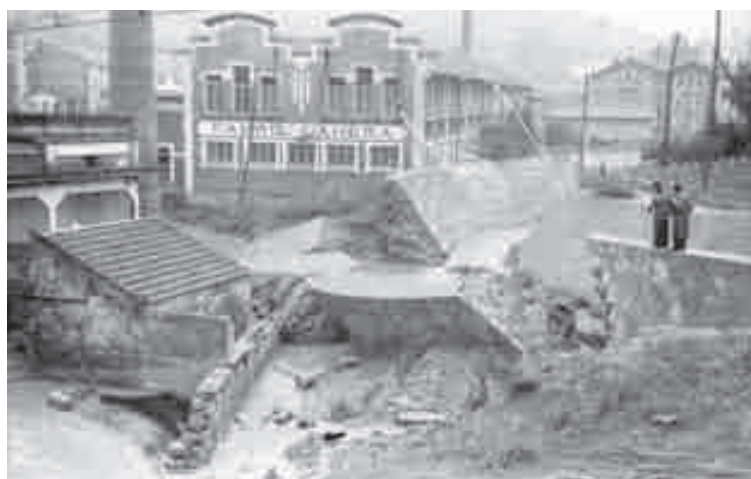
Rotura canalización regata de Pekin. Tintorería.

Las cuatro fotografías nos demuestran que las paredes derribadas del nuevo cauce se situaban sobre la altura de las fábricas y edificios colindantes. De hecho, la Tintorería de la Fabril Lanera se encontraba cerca de un metro y medio por debajo de la actual altura del terreno en ese lugar.

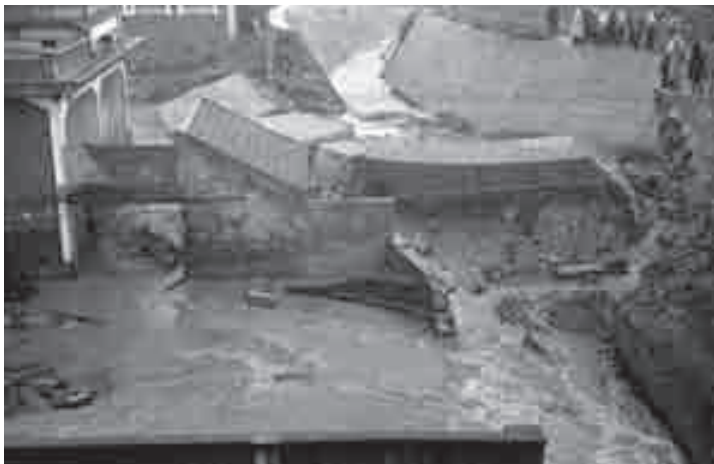
Por lo mismo, no es de extrañar que una vez roto el nuevo cauce, el caudal de agua que llevaba la regata de Pekin se extendiera con fuerza por los terrenos adyacentes, llevándose por delante todo lo que encontraba a su paso, y entre otras cosas alguno de los depósitos de combustible de la Tintorería.

Detalle rotura canalización regata de Pekin.

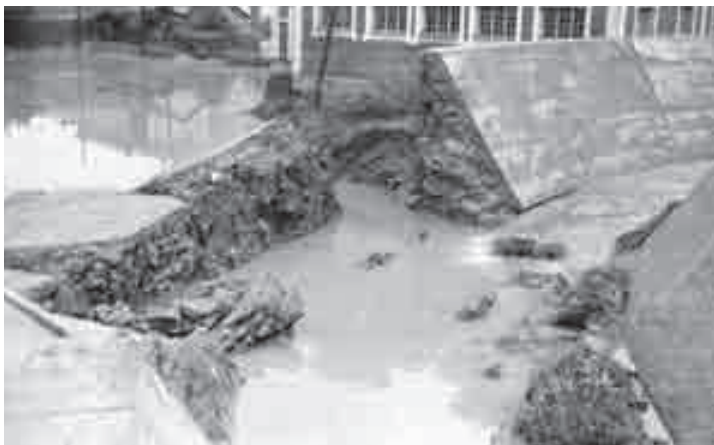
Detalle rotura del canal de la regata de Pekin.

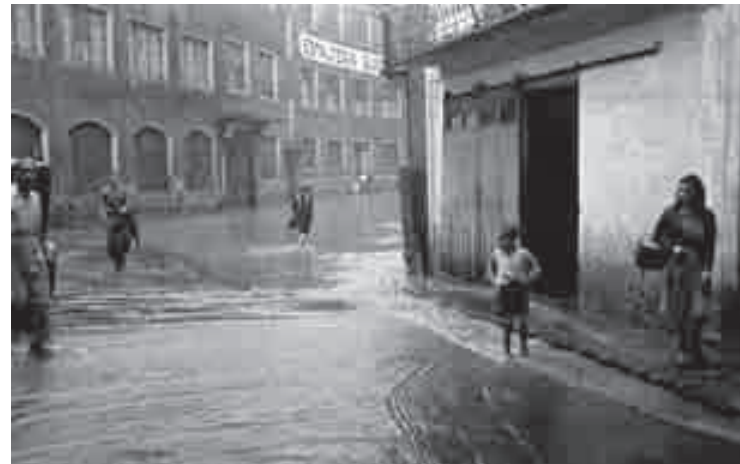
Por lo mismo, una vez roto el cauce, las aguas se represaron contra el talud del Topo y entraron ganando fuerza por los tres vanos, el de Morrongileta y los de las calles María de Lezo y Magdalena.

Tras inundación. Calle María de Lezo, vista tomada desde el *arkupe* del Topo.

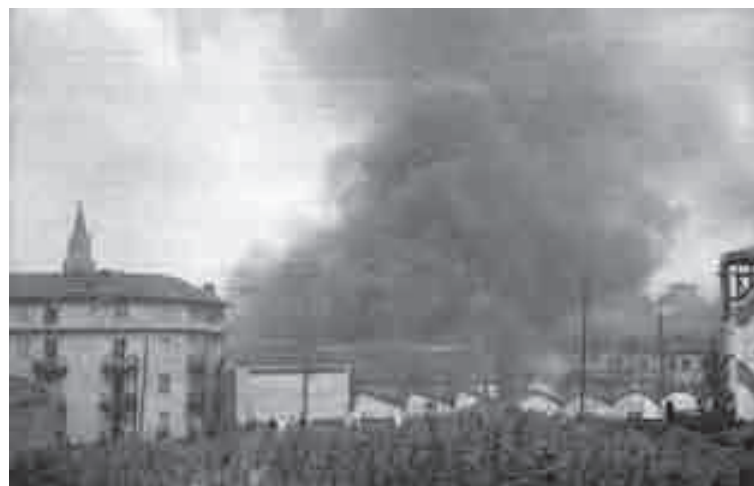
Para complicar un poco más las cosas, dos de los tres vanos del trazado ferroviario dirigían las aguas directamente contra las partes delantera y trasera de la Esmaltería Guipuzcoana, fábrica de menaje de fundición, con hornos de esmaltado y depósitos de combustible. Por lo que tampoco fue casual que el incendio posterior se produjera en ese lugar, que por otro lado estaba en pleno centro de la Erretería de entonces. Agua y fuego unieron sus fuerzas destructoras; aunque, por suerte, el incendio se controló sin que generara una catástrofe todavía mayor, que como recogía Txibirisco en su crónica, podía haber acabado con la destrucción de una gran parte de Erretería.

Incendio e inundación. 5 de septiembre de 1947.

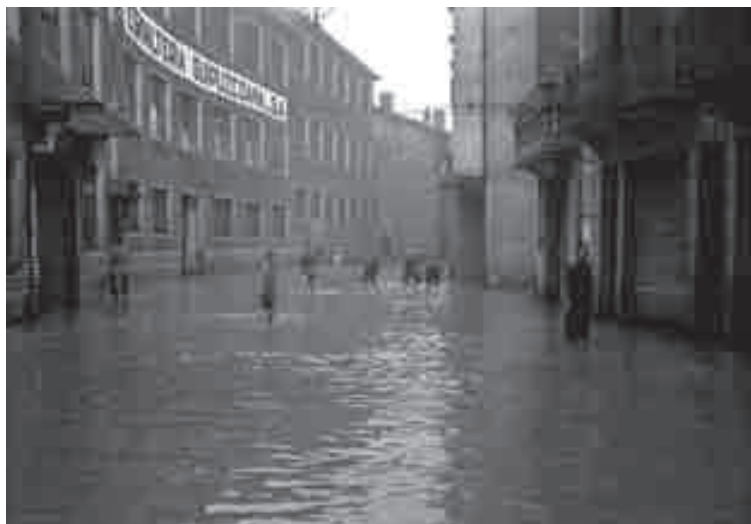
La calle María de Lezo tenía además una diferencia de altura en su centro y, para complicar más las cosas, se estrangulaba en su conexión con la calle Xenpelar como podemos comprobar en esta fotografía de aquel trágico día.

Embalsamiento en calle María de Lezo
-foto tomada en dirección a la calle Xenpelar-.

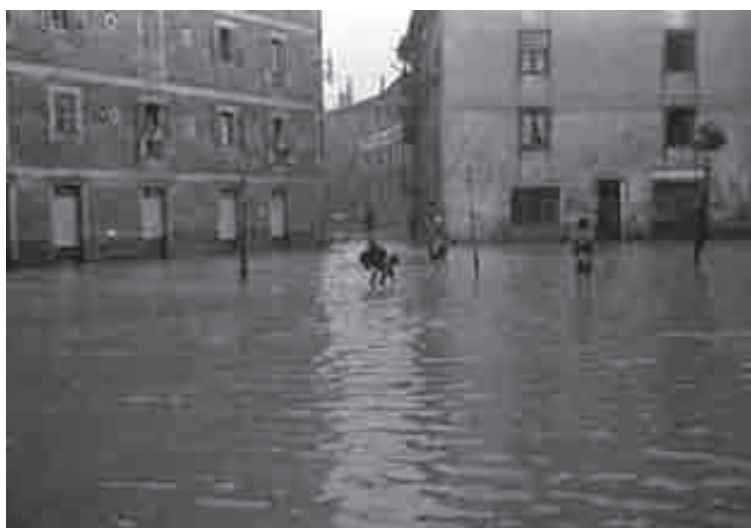
La siguiente imagen nos permite ver esa misma realidad desde el punto de vista contrario, con la cámara situada en la plaza de los Fueros y apuntando hacia la calle María de Lezo.

Inundación. Vista de las calles Xenpelar y María de Lezo.

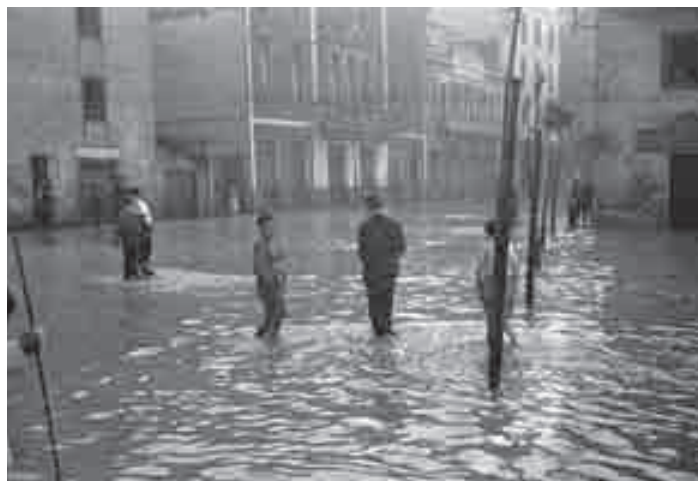
hasta su salida natural, el río Oiartzun. En esta imagen podemos ver la situación de la calle Xenpelar, cuando la mayor parte de la avenida había pasado. El edificio de Los Luises y el cine Reina hacen identificable el lugar de la instantánea.

Vista de la calle Xenpelar en dirección hacia la calle Viteri-detalle de los Luises y Cine Reina-.

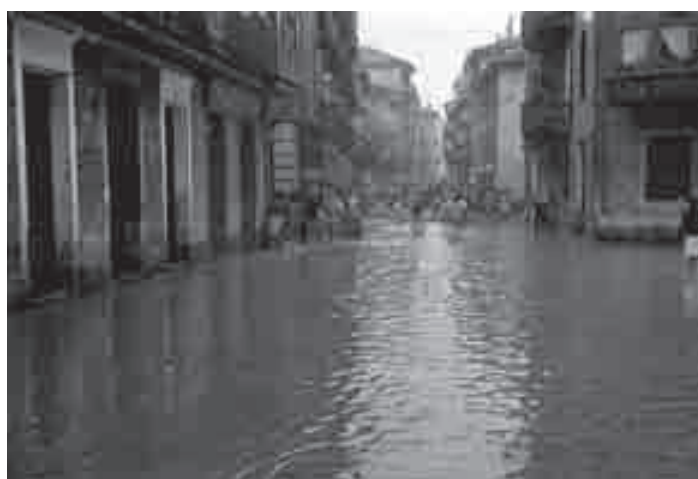
El cruce entre las calles Xenpelar y la calle Biteri y el objetivo de la cámara fotográfica de Paco Marín apuntando hacia la Alameda, nos permite vislumbrar la cuantía de las pérdidas, que por suerte, en la trágica jornada del 5 de septiembre de 1947 fueron únicamente materiales, sin pérdida de vidas humanas.

Vista de la calle Viteri -a la derecha oficina de la Caja de Ahorros Provincial de Guipúzcoa, actual Kutxa-.
