Arkeologia Erreterian

Hiribilduaren sorrerari buruzko datu berriak

ALFREDO MORAZA BAREA
MIREN GARCÍA DALMAU

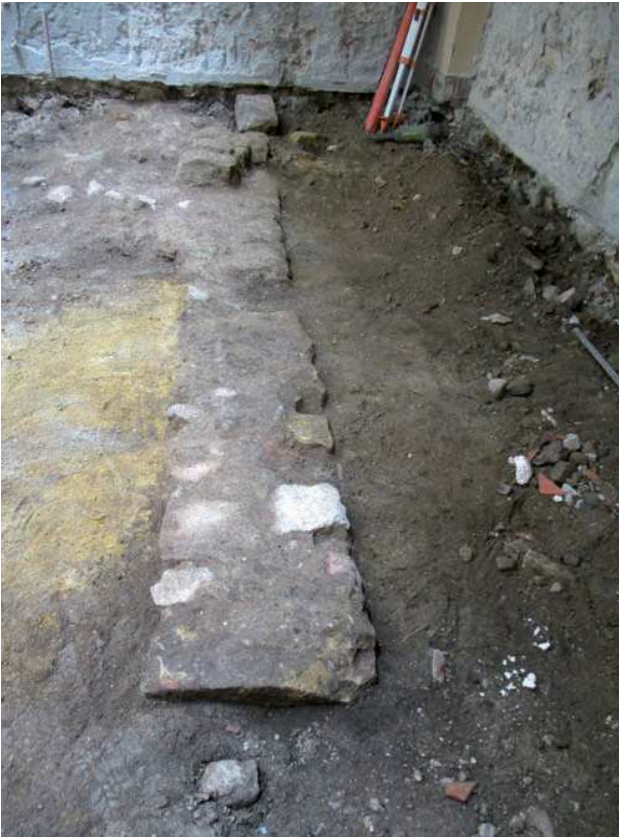
Ixteko atzeko hormaren ikuspegia.

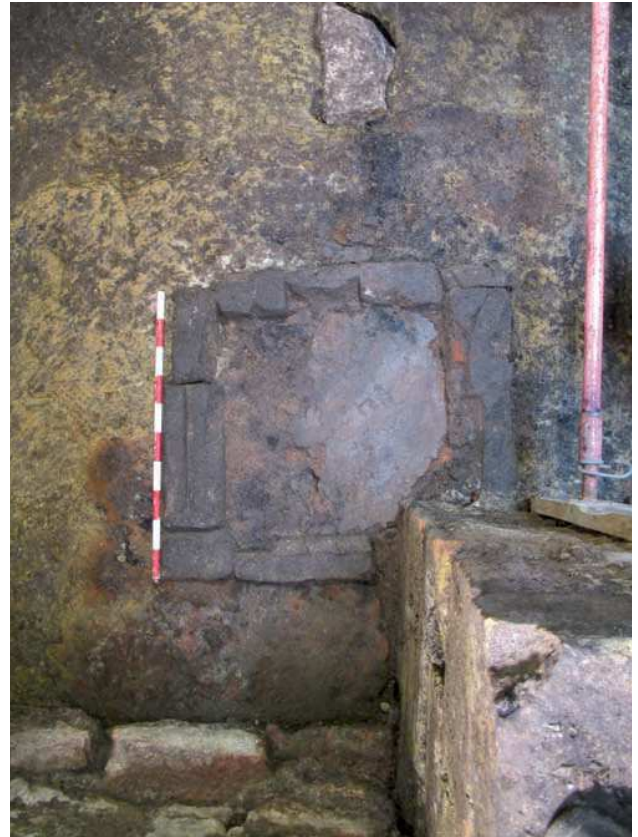
Labearen plakaren xehetasun bat.

Dokumentatutako errekontza egitura nagusia orubearen aurrealdean aurkitu zen, sakonera handian (1,60 metrotara egungo zolata kotatik). Oinplanoa karratua zuen (1,15 m alde bakoitza), eta bertikalki jarritako harrizko blokeen bitartez egina zegoen (17 cm-ko garaiera) eta buztinarekin lotuta soilik. Barrualdean suaren eraginez gogortutako buztin kapa batekin osatutako zolata mantentzen zuen. Egituraren inguruan buztin erregogor kapa bat jarrita zegoen hezetasunetik babesteko eta tenperatura hobeto mantentzeko,
