INTERVENCION ARQUEOLOGICA REALIZADA EN LA IGLESIA PARROQUIAL DE NTRA. SRA. DE LA ASUNCION DE RENTERIA

S.C. ARANZADI (Arqueología histórica)

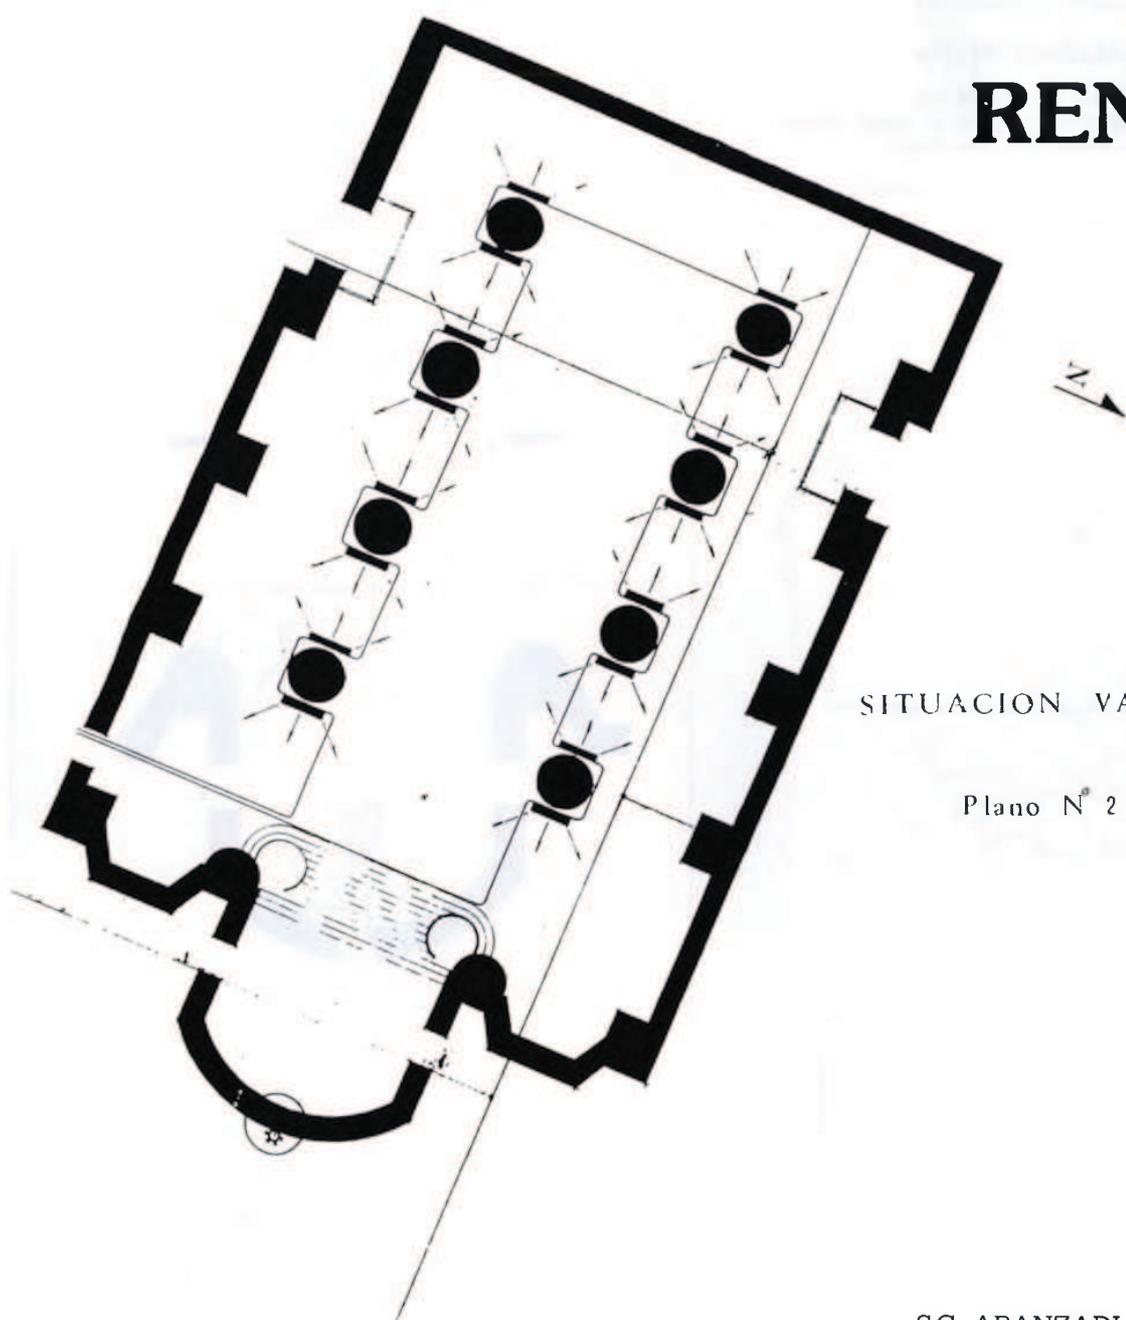
Plano N° 2

SITUACION VANO

El acceso al "subterráneo" se sitúa en el extremo sureste de la Iglesia (plano n.º 2 y 3).

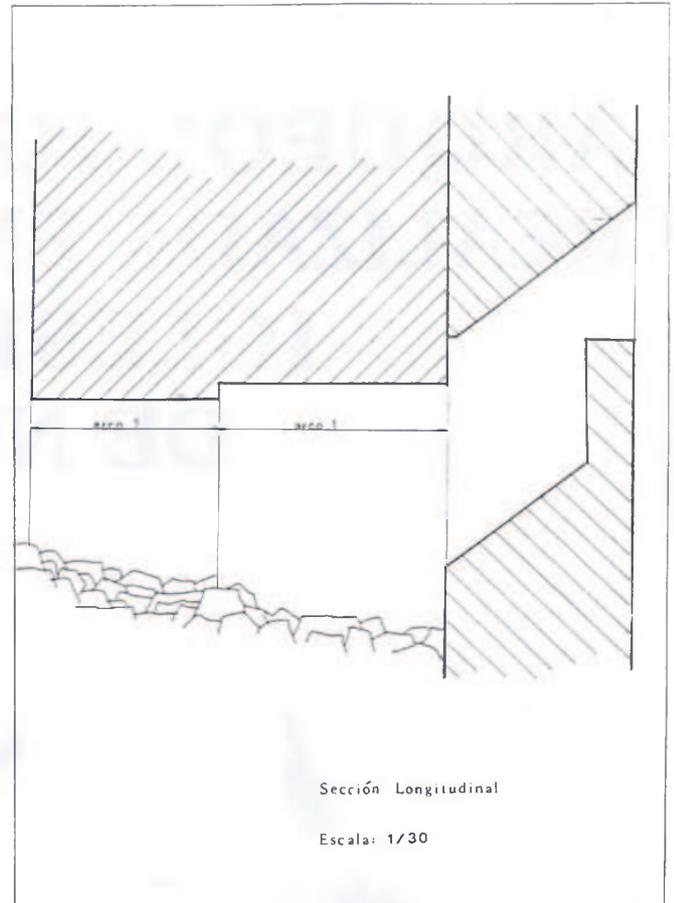
La primera consistió en examinar minuciosamente el “subterráneo”. Tras descender con cierta dificultad por el estrecho vano de acceso (foto n.º 1) se comprobó la existencia de dos arcos de medio punto de piedra sillar, alineados, cegados completamente por piedra mampostería de caliza y arenisca (Foto n.º 2). En uno de los extremos se situaba una escultura de piedra que representaba presumiblemente a un profeta, realizada en arenisca (Foto n.º 3).

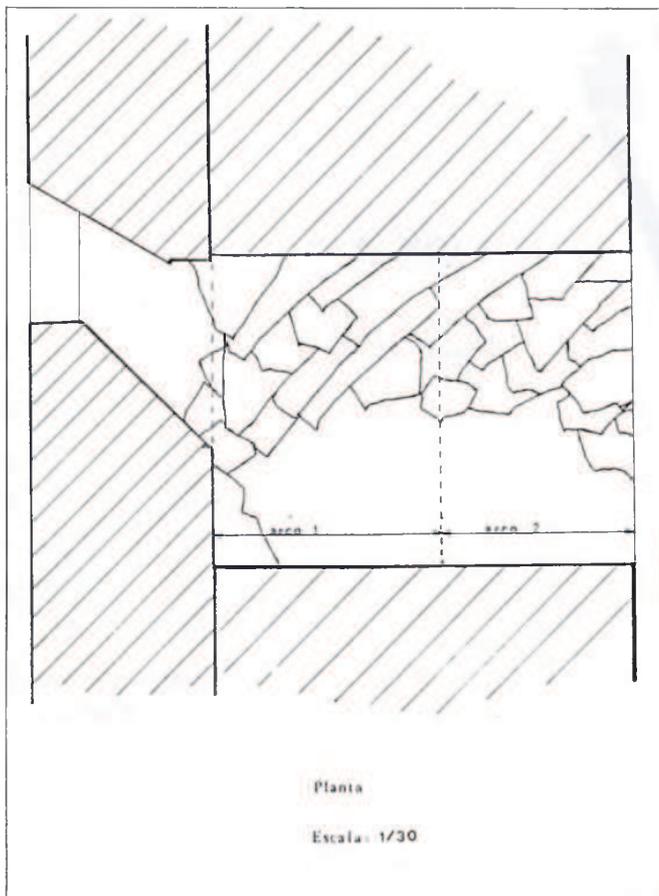
El acceso al subterráneo se produce a través de un respiradero en el muro exterior de la iglesia, situado en el ábside de la misma, llegando al interior a través de un pronunciado buzamiento. Es aquí donde hallamos dos arcos de medio punto ligeramente rebajados siendo el primero de 1,9 m. de largo por 2,7 m. de ancho y el segundo de 1,6 m. de largo por la misma anchura. Se utilizaron para su construcción sillares de arenisca labrados de unas dimensiones medias de 0,62 m. de largo por 0,28 m. de ancho y 0,25 m. de grosor, unidos mediante argamasa. **La orientación** de esta estructura es de 80° NW. En el segundo arco existía un relleno de piedras sueltas, tras el cual hallamos un muro de mampuesto (Foto n.º 4).

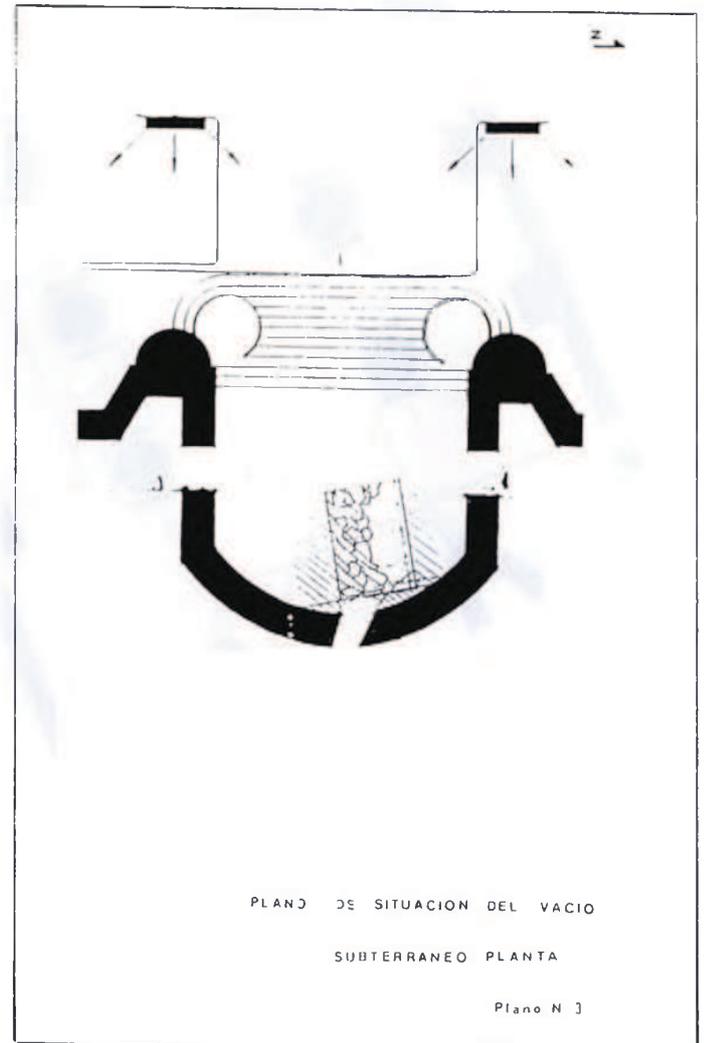
Como elementos de interés ajenos a la estructura destacan la escultura de arenisca, posiblemente renacentista (Foto n.º 3) y una moldura situada en el ángulo derecho entre el primer arco y el buzamiento hacia el interior, con una finalidad puramente estética.

Posteriormente se realizó un control y seguimiento de las obras que consistían en retirar las piedras que cegaban los arcos. Previamente, se procedió a la extracción de la escultura para lo cual se contó con la colaboración de restauradores del Museo de San Telmo y de Arteleku. Por medio de embalajes se protegió la mencionada escultura y con sumo cuidado se procedió a subirla al exterior. A continuación, se depositó en las dependencias de la sacristía donde permanecerá hasta aclimatarse a las nuevas condiciones de humedad y temperatura. Cabe destacar su estado de conservación, bastante precario y la necesidad de restaurarla.

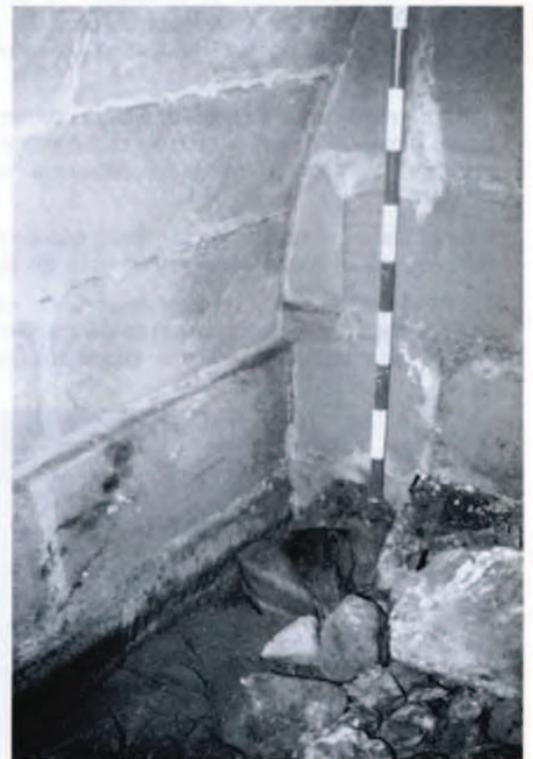
Durante las obras se revisaron las piedras que cegaban los arcos una por una, sin encontrar ningún elemento de interés a destacar. El vaciado de piedras continuó hasta prácticamente el segundo arco donde al final de su trazado se halló un muro de mampostería (Foto n.º 4). Llegados a este punto se consultó con los arquitectos E. Ponte Ordoqui
