EDIFICIOS HISTÓRICOS DE RENTERÍA

CASA CONSISTORIAL
ERMITA DE LA MAGDALENA
CASA-TORRE DE MORRONTXO
PALACIO DE ZUBIAURRE
CASA DEL CAPITÁN

Ayuntamiento de Rentería
SERVICIO DE PUBLICACIONES
1997

Estudios Arquitectónicos: Francisco López-Roldán, Judith Ubarrechena

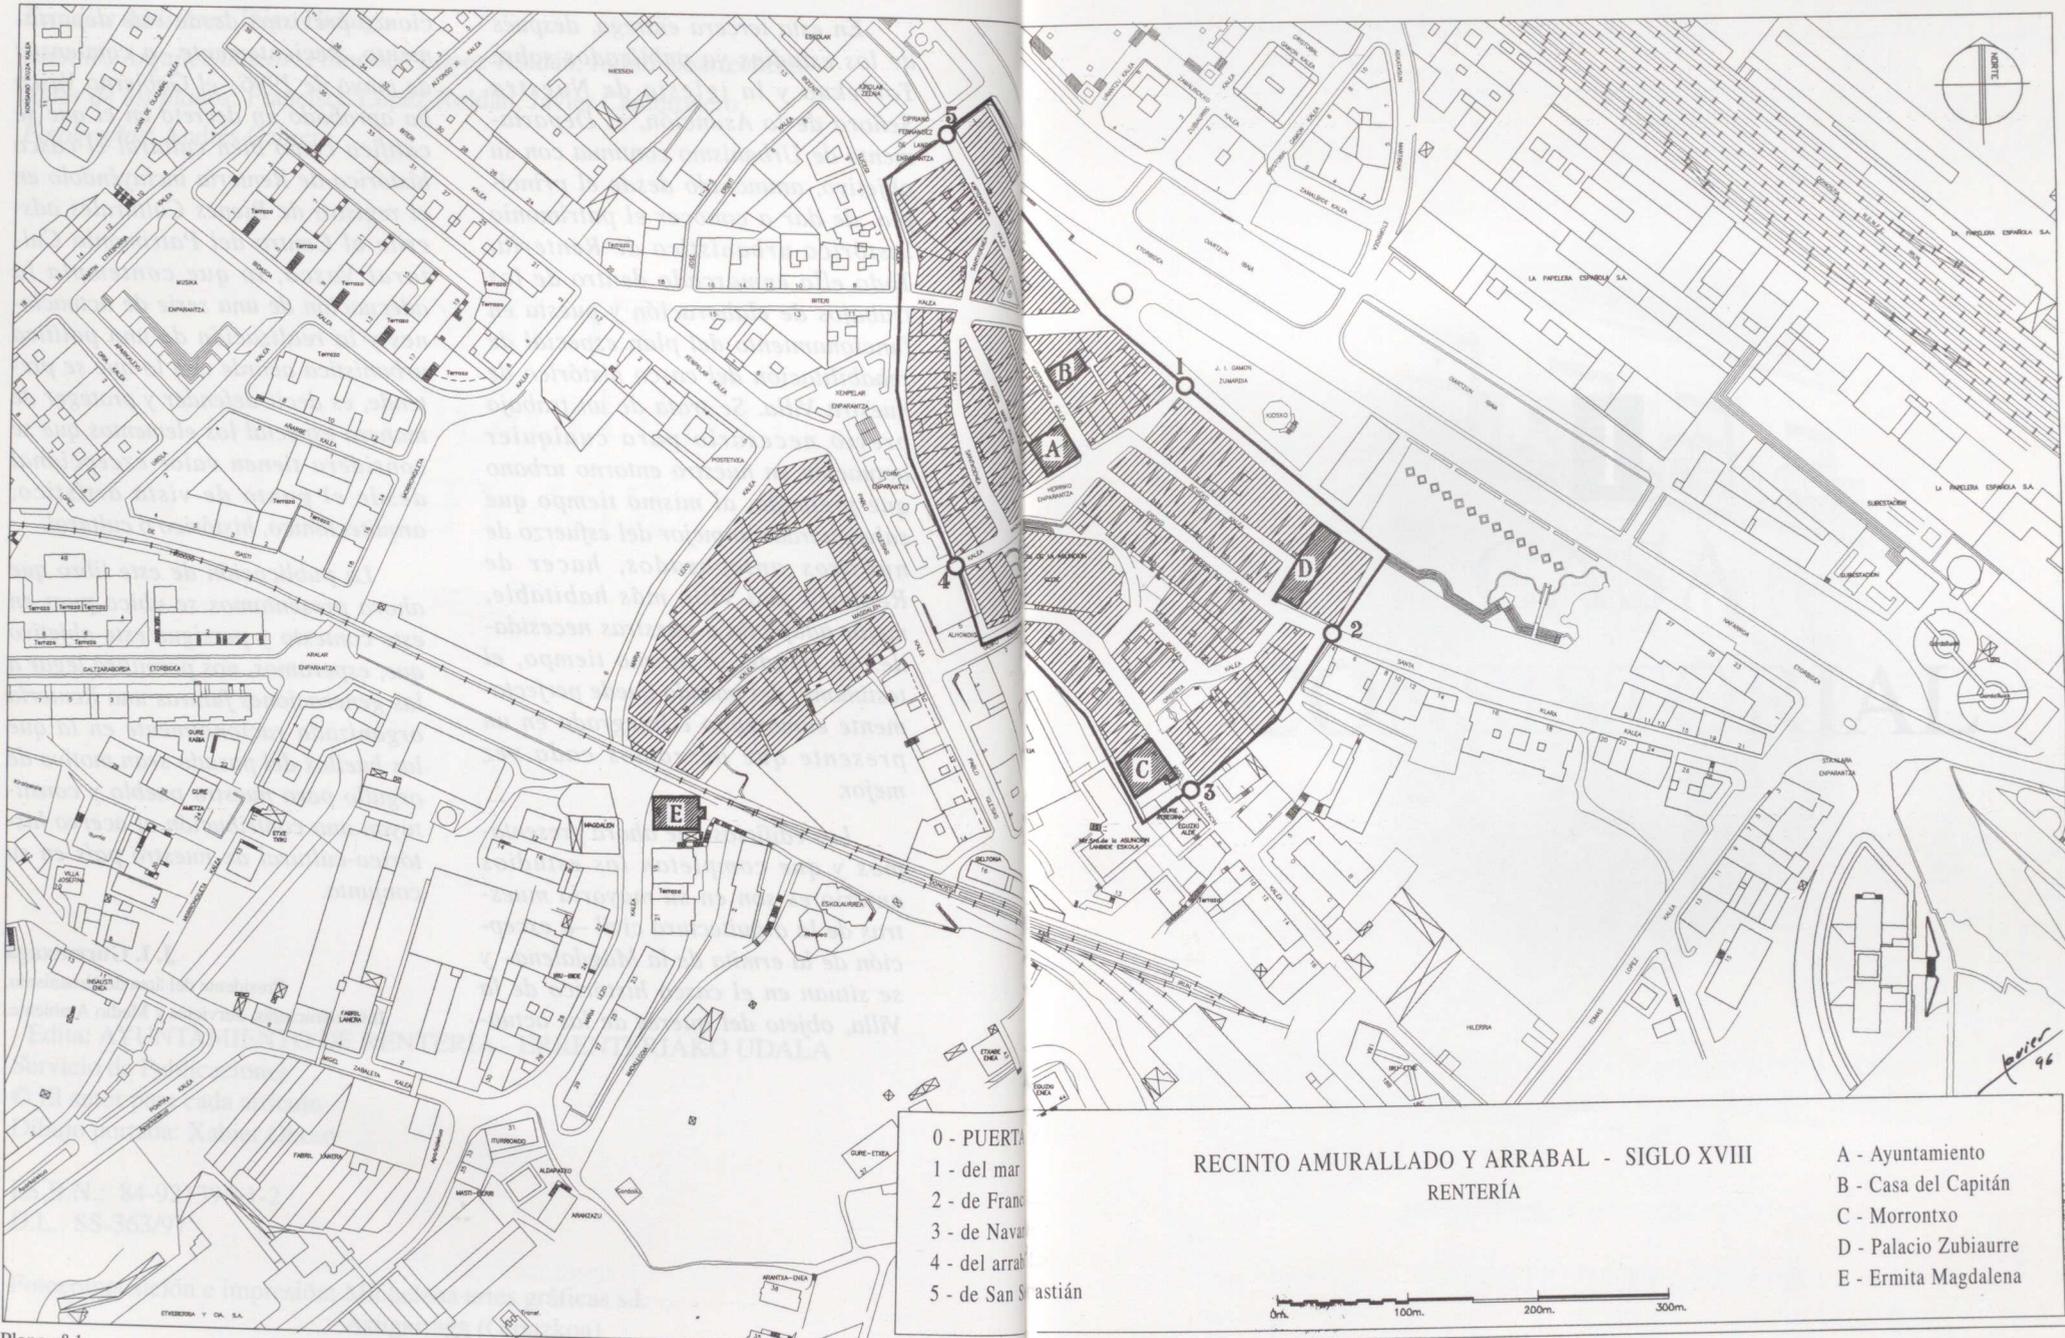
Plano nº 1

- 0 - PUERTA
- 1 - del mar
- 2 - de Franco
- 3 - de Navar
- 4 - del arrabal
- 5 - de San Sebastián

RECINTO AMURALLADO Y ARRABAL - SIGLO XVIII
 RENTERÍA

- A - Ayuntamiento
- B - Casa del Capitán
- C - Morrontxo
- D - Palacio Zubiaurre
- E - Ermita Magdalena

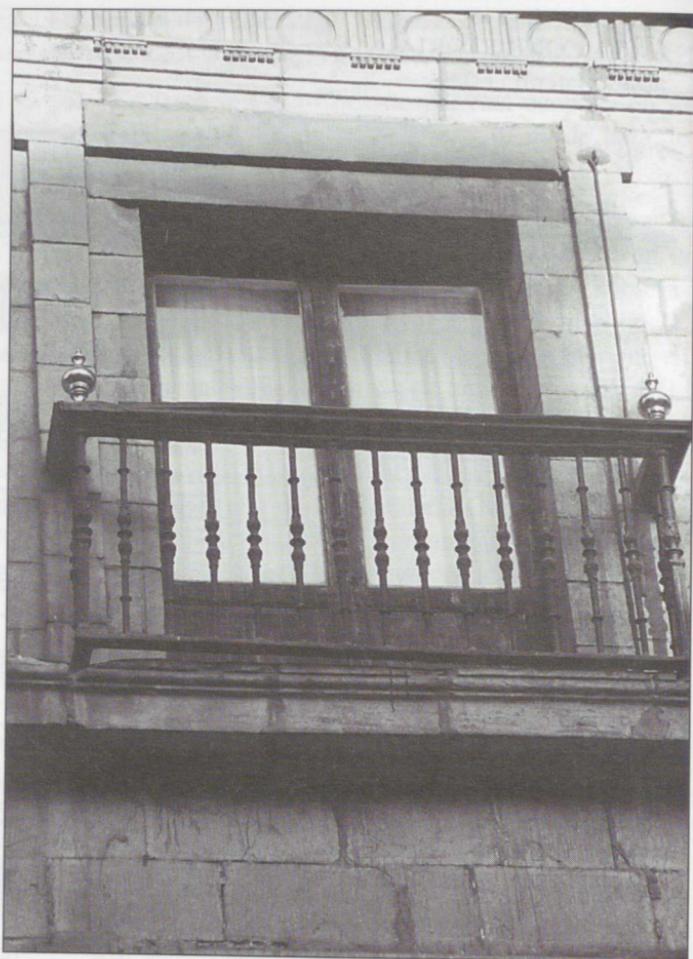
Vano en la fachada.
Detalle del friso.

Las plantas primera y segunda cuentan con cuatro huecos cada una. Estos huecos se encuentran en el eje de los arcos de planta baja. Cuentan con recercos en los vanos siendo la carpintería que cierra los mismos, de madera.

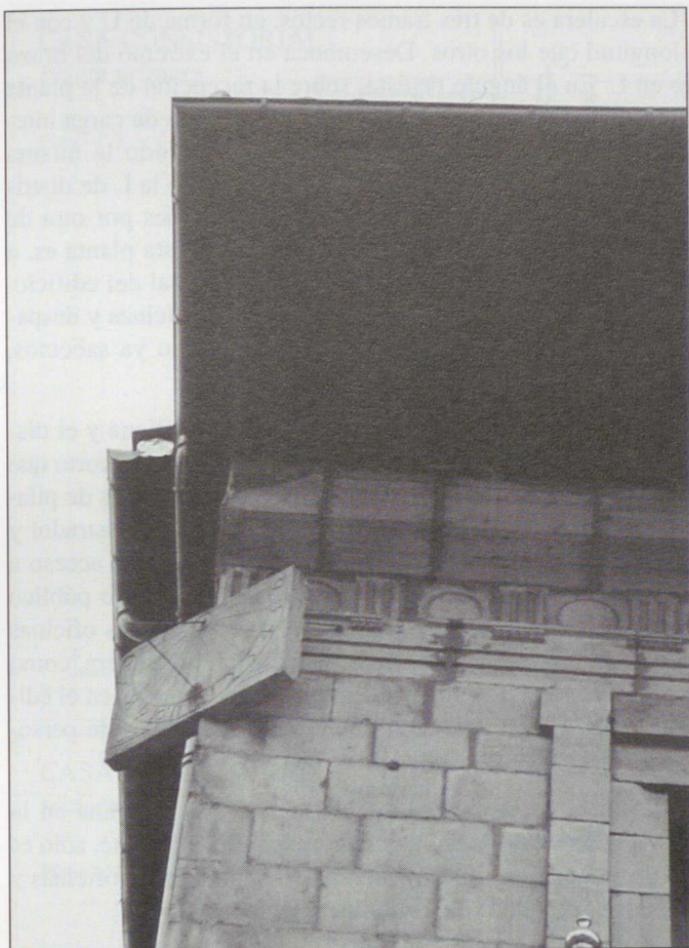
Reloj de sol y friso de la fachada.

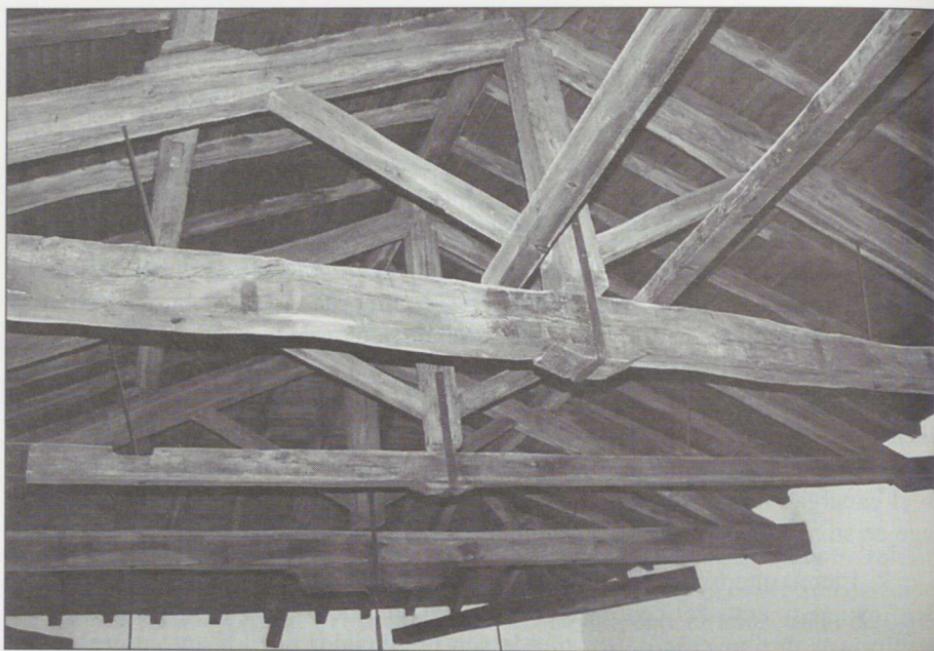
Entramado de la cobertura.

Como ya se ha comentado, al desaparecer el falso techo original, ha quedado al descubierto el entramado de madera. Si bien es cierto que con esta operación la

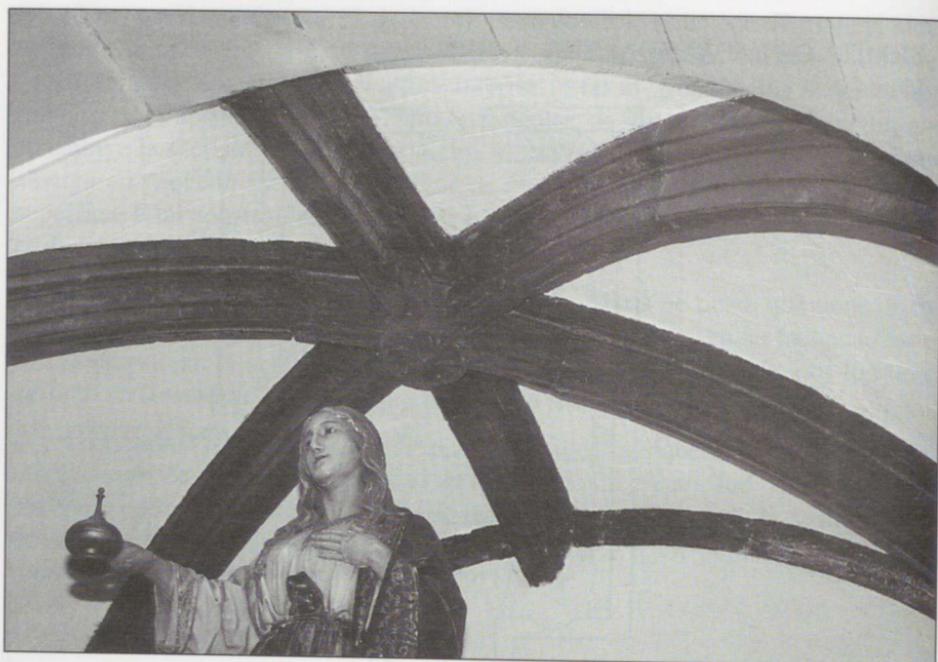
Detalle de la crucería en el ábside.

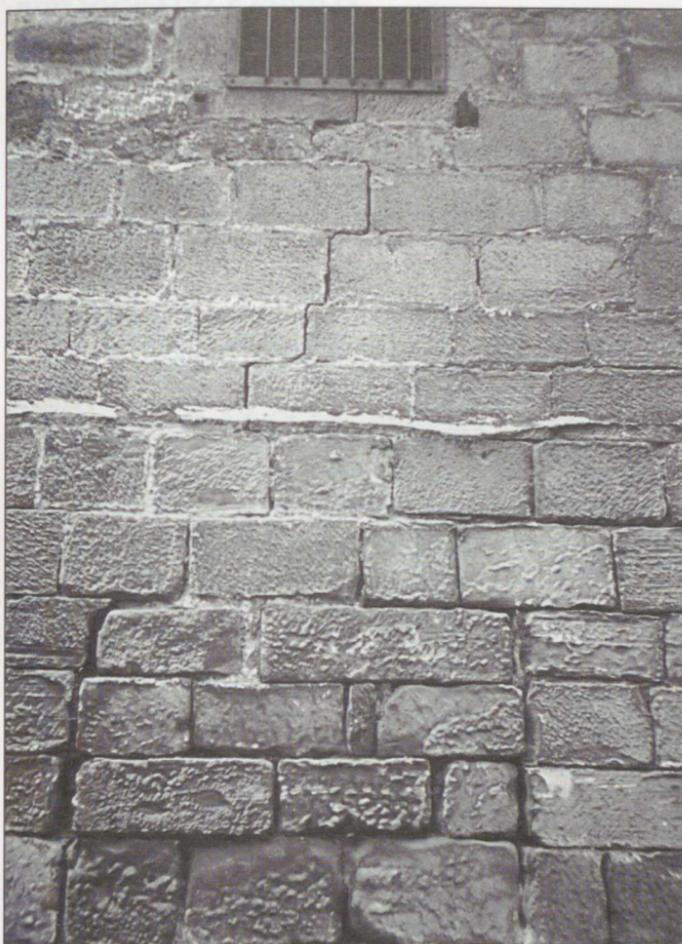
Grietas observadas en el muro.

Destaca una grieta vertical próxima a la esquina Oeste consecuencia, posiblemente, de un asentamiento diferencial producido tras la reconstrucción, el siglo pasado, de la fachada de Poniente (Oeste).

También se observa una grieta similar pero más pronunciada que la de la fachada Norte, lo que contribuye a reforzar la teoría del asiento de la parte reconstruida el siglo pasado.

Sería deseable, también, el control mediante testigos de yeso u otro sistema, de las grietas de las fachadas Norte y Sur. De este modo, se podría saber si, como parece, el asentamiento que las originó es antiguo y ya ha remitido, o si por el contrario aún continua, en cuyo caso las grietas seguirán creciendo.

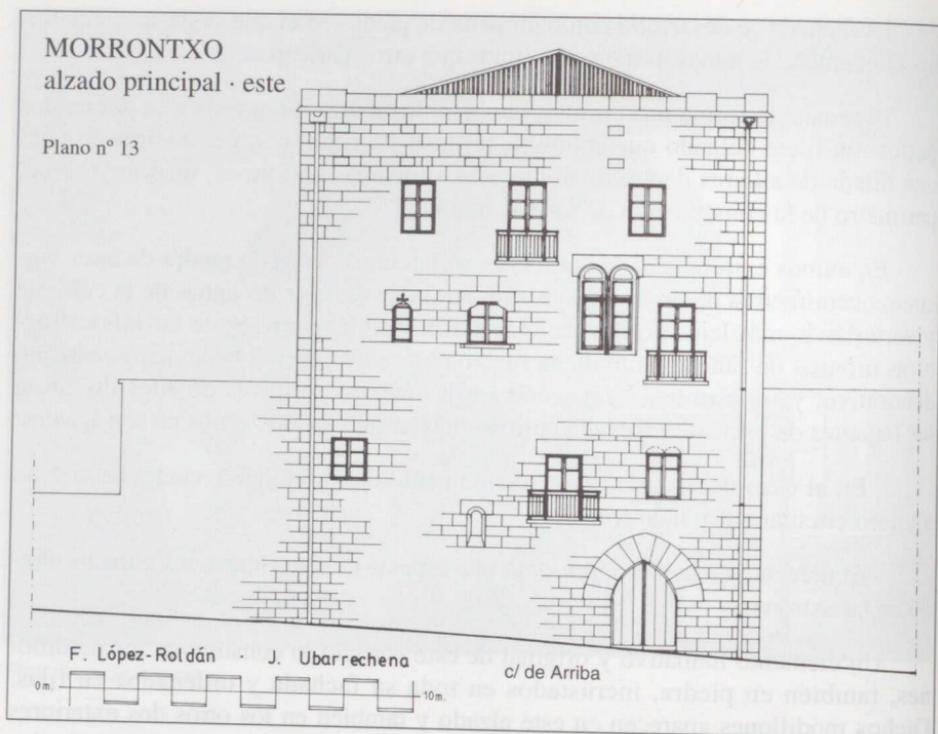
El conjunto no guarda ningún orden ni composición general, ya que a los huecos originales se han sumado los de las reformas, atendiendo sólo a necesidades de distribución interior provocadas por el cambio de uso del edificio.

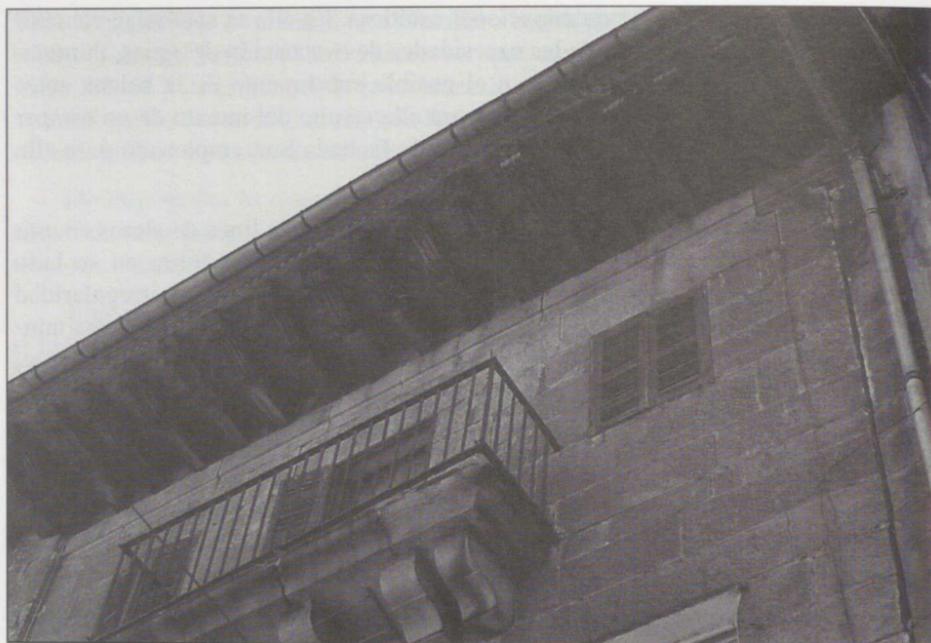
Detalle del alero. Calle Santa Clara.

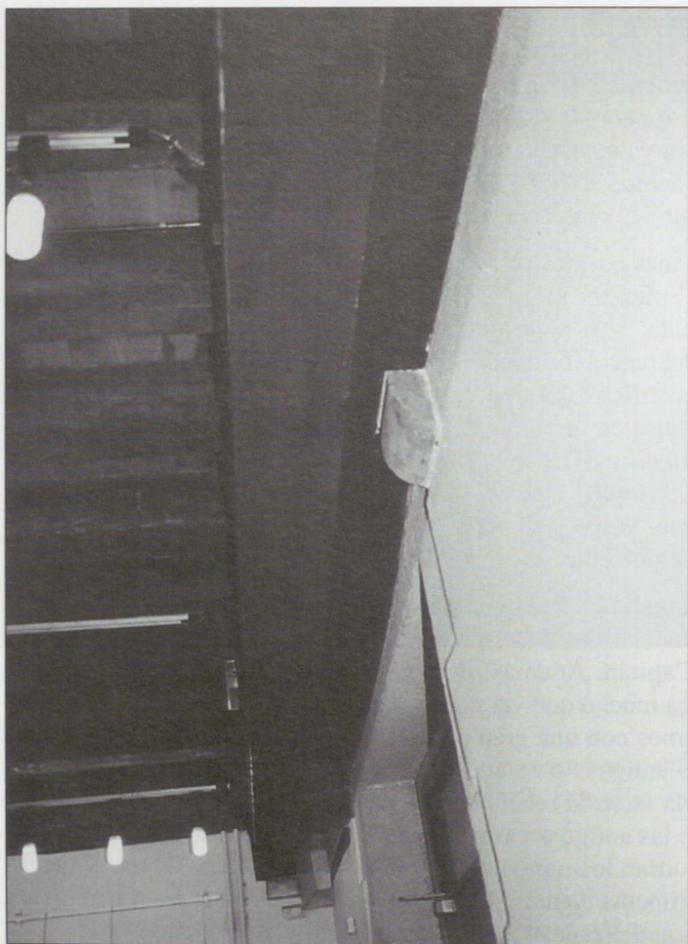
Entramado del techo
de la planta baja.

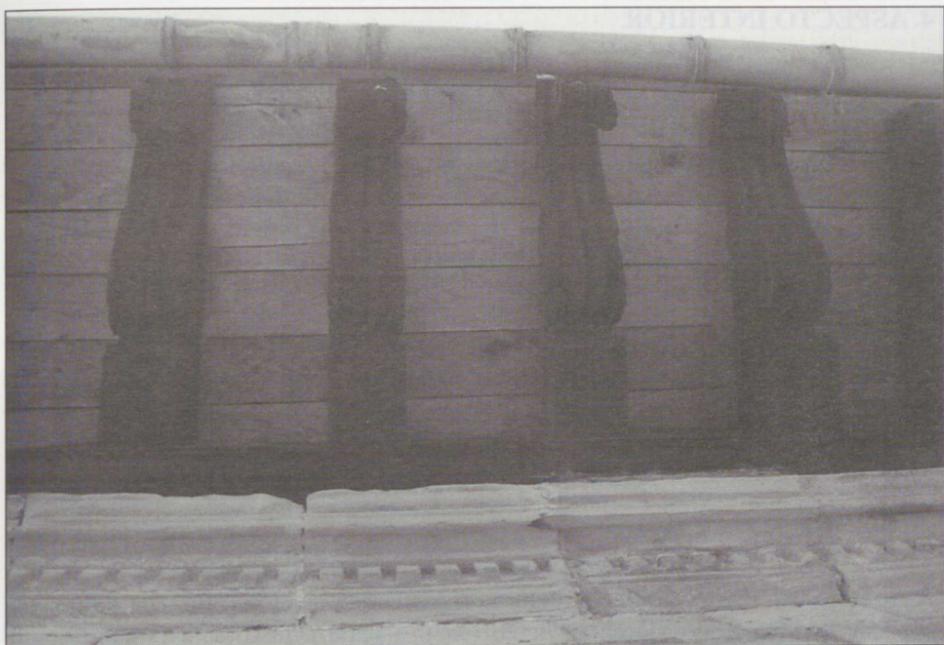
Detalle del alero.

El alero por su parte, está constituido por elementos de talla de raigambre clásica como son las ménsulas en forma de voluta. Así lo exige el clima local, pues se trata de alejar lo más posible el agua de lluvia de los muros. Ignoramos el origen directo para los edificios vascos de este hecho de sobreponer una estructura de madera a una cornisa de piedra; lo cierto es que ocurre así en otros lugares de elevada pluviosidad, como, por ejemplo, en la tan clásica región de Toscana.
