INFORME SOBRE TORREKUA

ESTUDIO HISTORICO-ARTISTICO

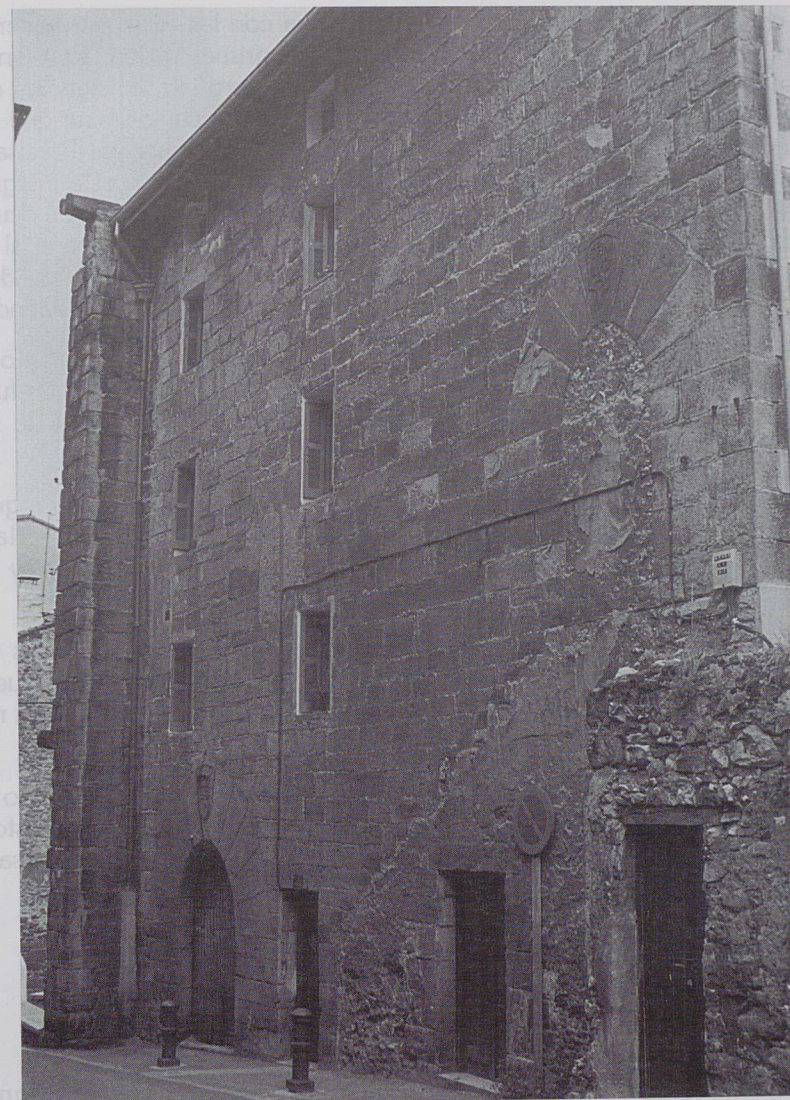
Fotografía nº 1. Fachada Principal o Sur de Torrekoa. En ella se observa claramente la antigua disposición de la casa en tres alturas, apreciándose en su cuerpo central, el arco de acceso a la planta noble, y un par de ventanas dobles geminadas, todos ellos cegados, así como los restos de la inserción de la escalera exterior de acceso a la vivienda. (Foto J.M.Leclercq).

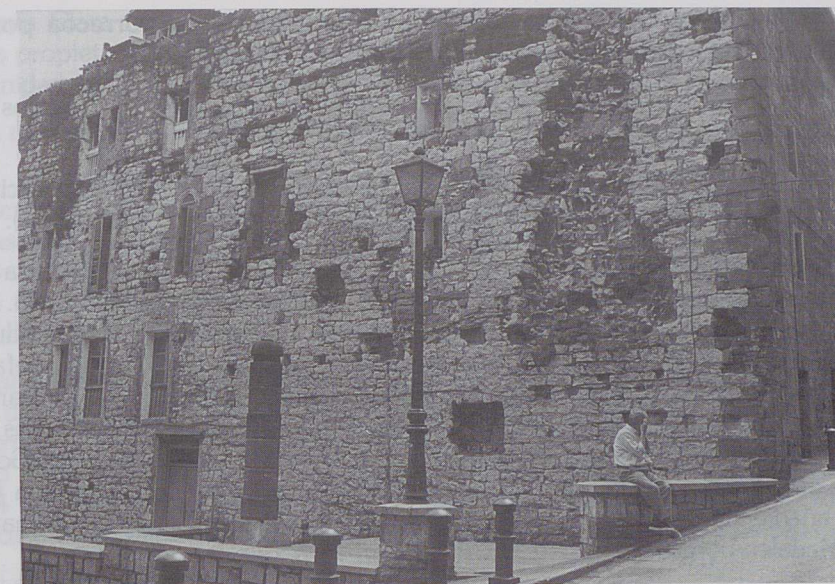
Fotografía nº 3. Fachada Oeste de Torrekoa. Pese a estar muy deteriorada, se advierte su concepción unitaria, y restos de antiguos vanos modificados. (Foto J.M.Leclercq).

El muro Oeste, que da a la calle de Orereta, es de gran grosor y fortaleza. Es un muro corrido que abarca dos solares con vanos estrechos, de medio punto unos y apuntados otros. Su aparejo es de sillarejo y argamasa, bastante deteriorado, apreciándose en él las huellas de un incendio que pudo provocar la caída de parte de la fachada.

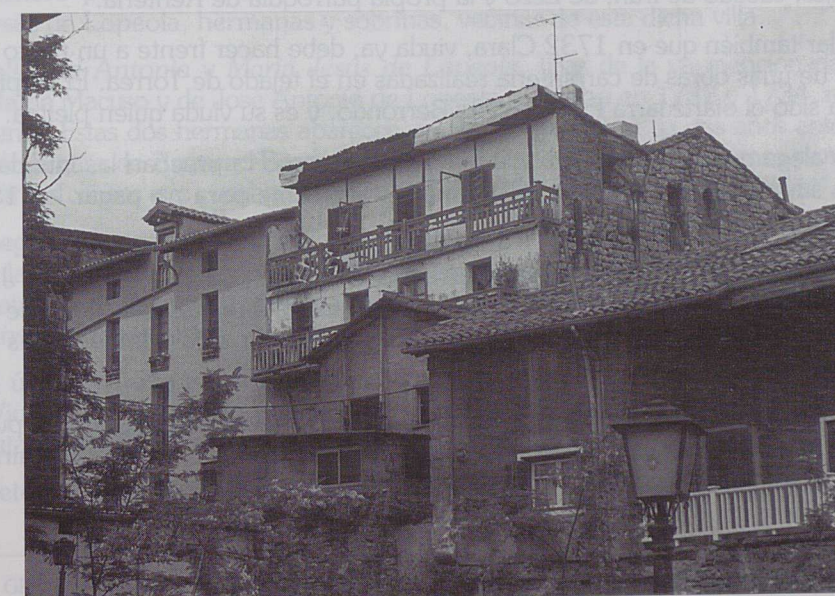
Fotografía nº 4. En segundo término, Fachada Este de Torrekoa. En contraposición a la Foto Nº3, aquí se ve que los dos cuerpos actuales de Torrekoa están claramente diferenciados, correspondiendo el de la izquierda a la Casa del Solar del Palacio Viejo, y el de la izquierda, más blanco, a la primera ocupación post-guerra de Torrekoa. (Foto J.M.Leclercq).
