Errenterriako Udala

Lezoko Unibertsitateko Udala

OIARTZUNGO UDALA

Pasaiko Udala

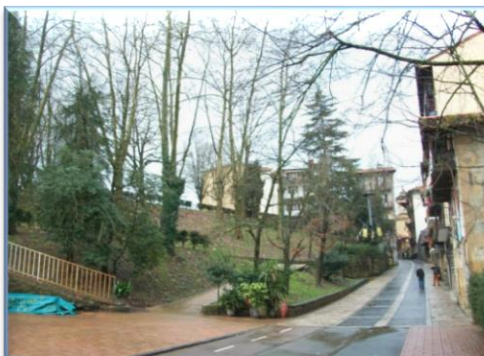
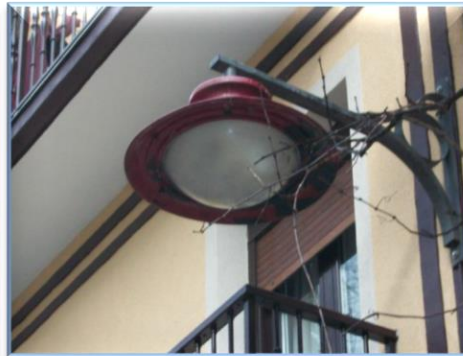
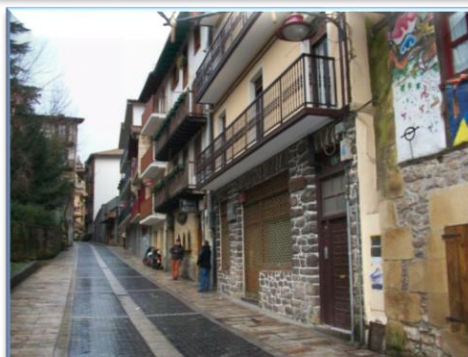
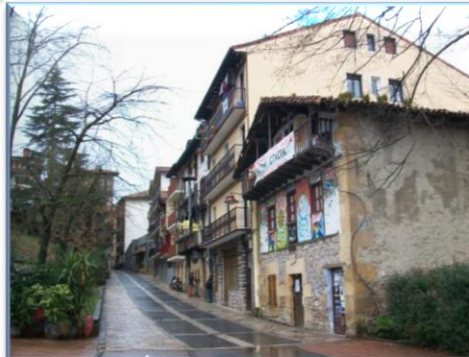
6. Parke Markesalde y Zubitxo Kalea

Zonas de escasa iluminación.

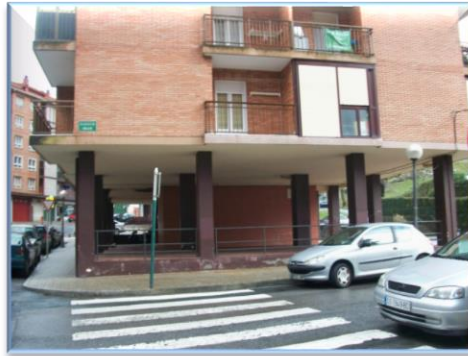
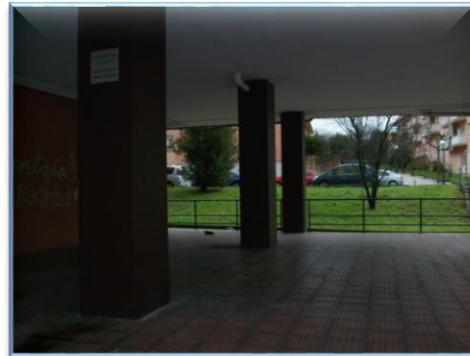
7. Pórticos de Auñamendi Kalea

Zona con recovecos y escasa visibilidad.

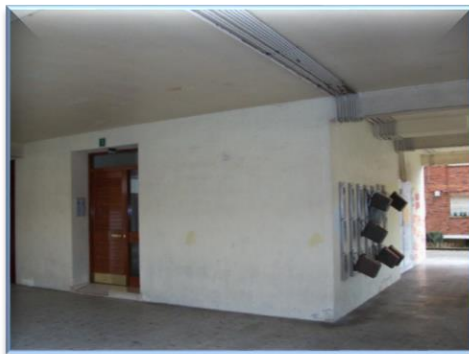
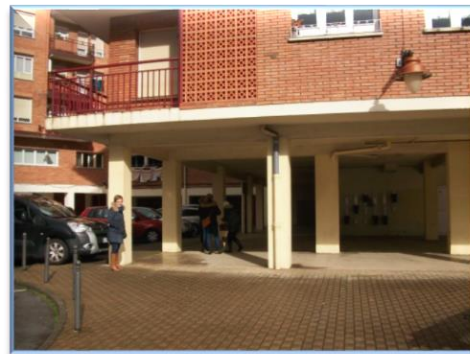
8. Pórticos junto a la Caixa

Zona con recovecos, escasa visibilidad y presencia de personas intimidantes.

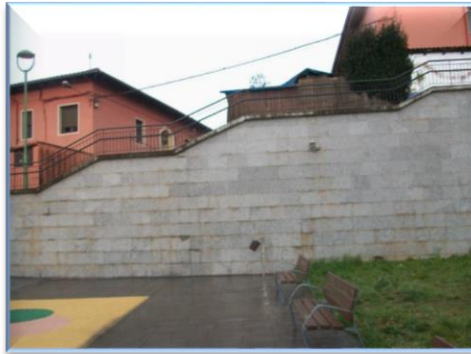
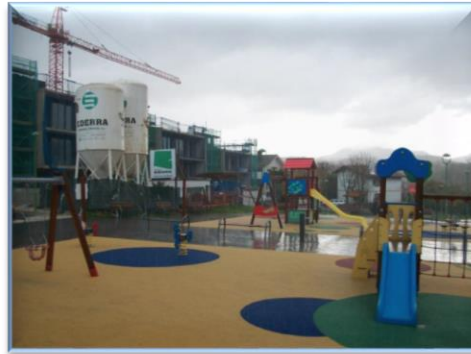
9. Parque

Zona con escasa iluminación.

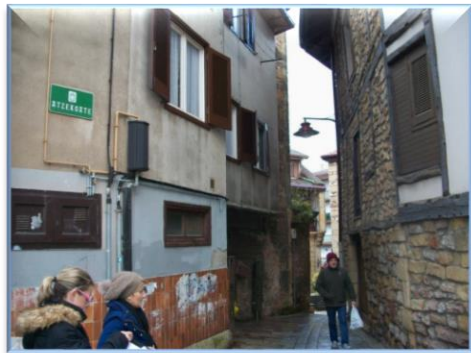
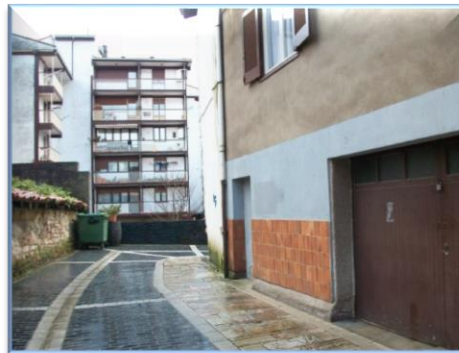
10. Calle Atzekoate

Zona con recovecos y escasa visibilidad.

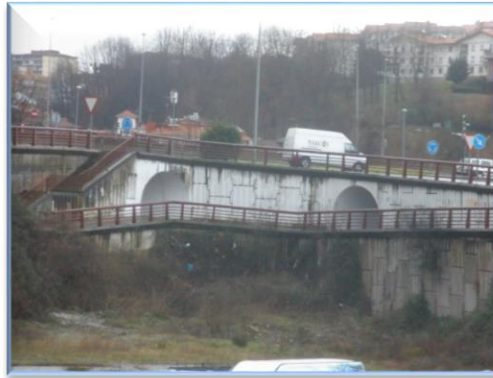
13. Túneles bajo rotonda

Zona con escasa iluminación y poca visibilidad

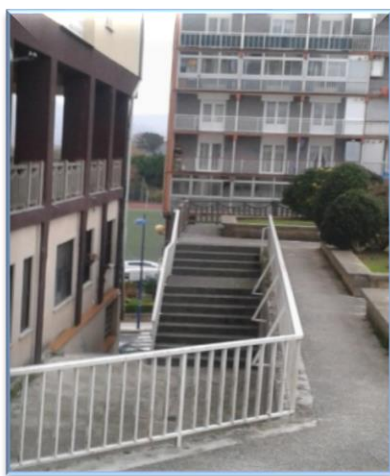
1. Plaza Sarriegi

Plaza que se sitúa junto a la rotonda de acceso desde la GI- 636. Se percibe como un lugar de paso y tiene poco uso. El mobiliario urbano es escaso. Lugar solitario, con existencia escondites y la iluminación es percibida como insuficiente.

PROPUESTAS: en la actualidad el Ayuntamiento de Errenteria va a iniciar la renovación del alumbrado público del barrio de Beraun que también afecta a la Plaza Sarriegi.

Por otro lado se propone fomentar el uso de la plaza proporcionándole un aspecto más cuidado y amable (plantas, bancos etc.).

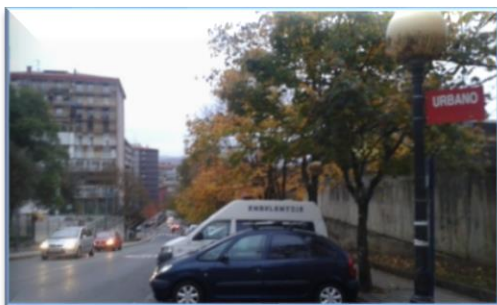
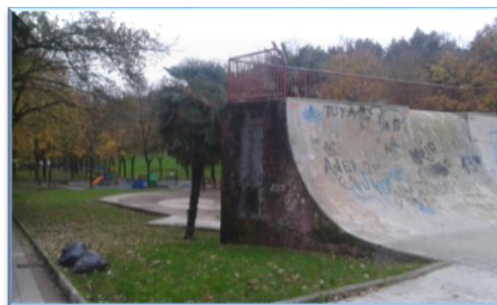
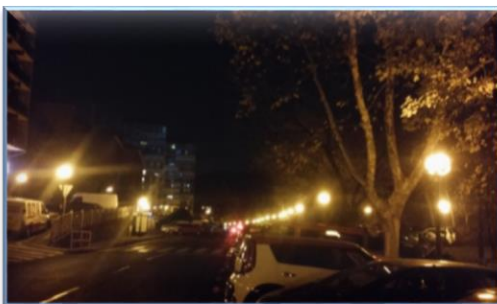
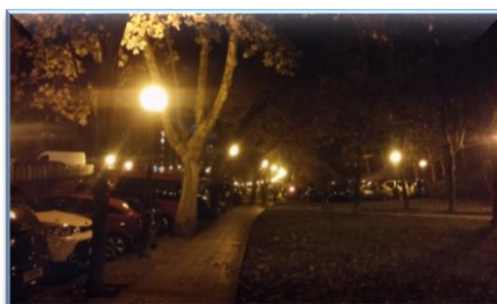
2. Calle Beraun

La iluminación nocturna se percibe como escasa. Es una calle con tramos solitarios, sin comercios y un campo visión limitado por la existencia de recovecos.

PROPUESTAS: está contemplada la renovación de las luminarias en esta calle. Se propone además el mantenimiento/poda de árboles que reducen considerablemente la iluminación.

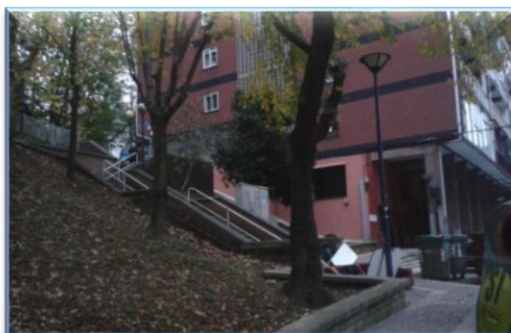
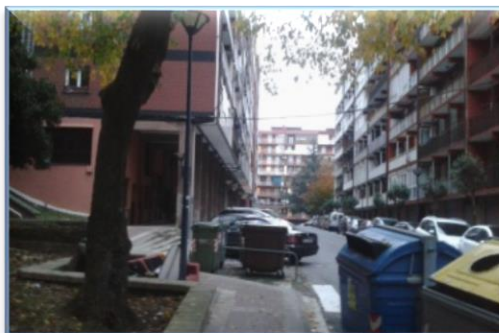
3. Calle Jesús Guridi

Es una calle sin salida con edificios de soportales poco iluminados y muchos recovecos. La iluminación es percibida como insuficiente.

PROPUESTAS: está contemplada la renovación de las luminarias en esta calle.

Por otro lado se propone recomendar a las comunidades vecinales mejorar la iluminación de soportales.

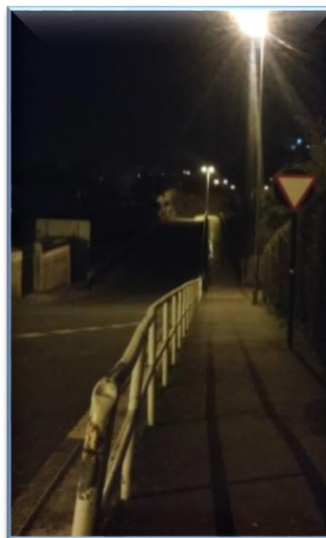
12. Camino de San Marcos

Rotonda de la Ikastola Langaitz .Tramo que pertenece a Donostia pero utilizado por la población de Errenteria. Tienen un tramo solitario, con un paso sobre la autopista, poco iluminado.

PROPUESTAS: mejorar la iluminación.

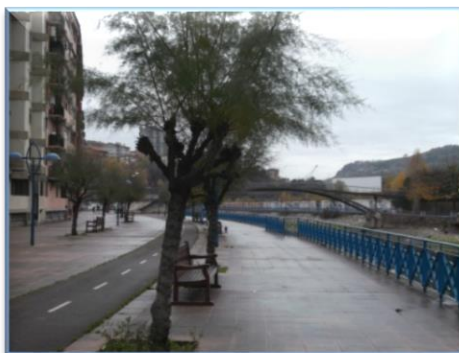
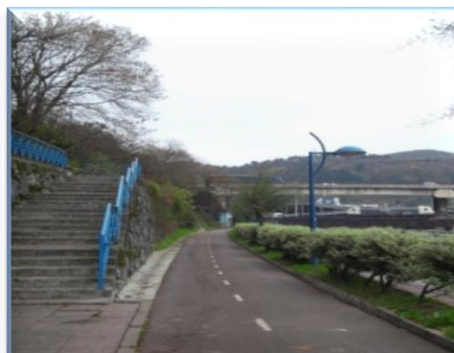
13. Paseo de Iztieta

Zona solitaria, con recovecos. Se percibe como un entorno inseguro que se tiende a evitar.

PROPUESTAS: mejorar la iluminación en la zona, iluminar el puente y cuidar el entorno.

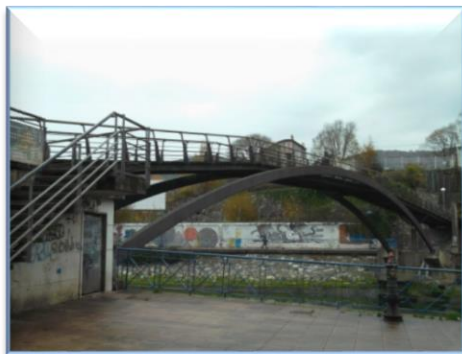
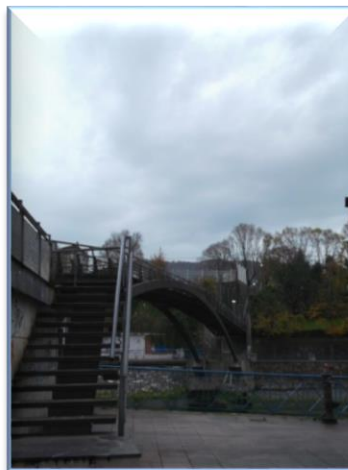
- **13.1. Puente de Lezo Iztieta-Ondartxo**

Iluminación nocturna percibida como insuficiente, sobre todo en el propio puente. El lugar está descuidado. El paseo que transcurre debajo del puente, también se percibe como un lugar inseguro, solitario e insuficientemente iluminado.

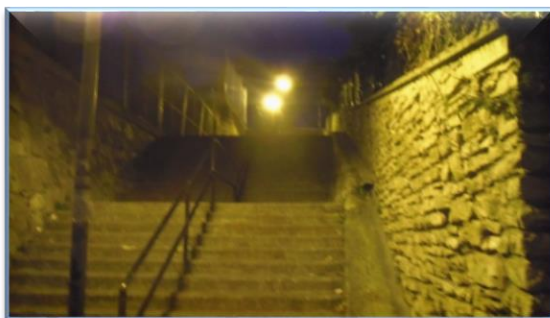
- **13.2. Escaleras del puente de Lezo/ Iztieta –Ondartxo.**

El puente enlaza con un tramo de escaleras que unen Errenteria con Lezo. Es un tramo de escaleras rodeado por muros y en una zona solitaria. El campo de visión es limitado y la iluminación es percibida como insuficiente.

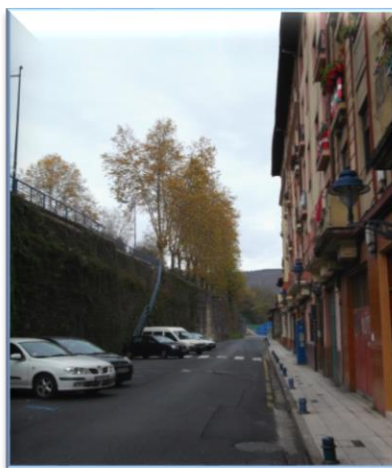
15. Calle Amasas

Se sitúa en la parte trasera del matadero. Calle solitaria; a un lado de la calle se sitúan garajes y pequeños talleres, y al otro el muro de la carretera nacional. La iluminación en la acera es percibida como insuficiente.

PROPUESTAS: mejorar la iluminación.

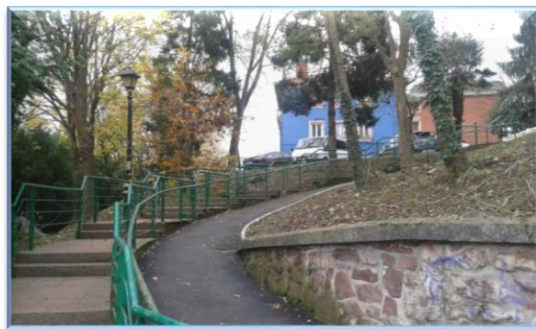
- Subida a Castaños:

Desde la parada del Topo hacia Castaños hay un tramo de escaleras rodeado de una zona arbolada. Se percibe como un lugar solitario, aislado, con escondites y un campo de visión limitado. La iluminación nocturna es percibida como insuficiente.

PROPUESTAS: mejorar la iluminación de la zona.

Además se recomienda el mantenimiento y poda de arbustos y árboles.

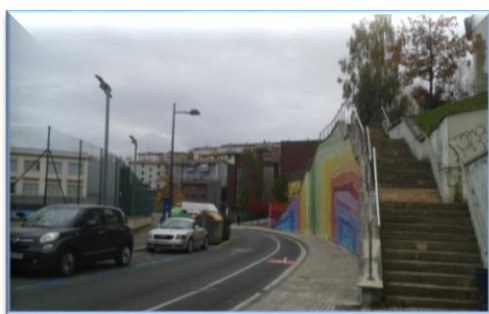
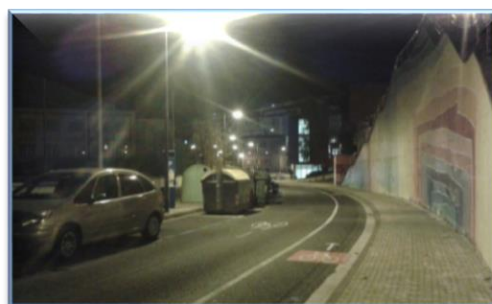
21. Camino desde Alaberga hasta el Topo. Aiako Arria Kalea

Camino solitario, con múltiples recovecos. No es un tramo largo pero transcurre entre paredes y el patio del colegio. Aunque hay una iluminación potente se producen zonas de oscuras que, junto a la existencia de posibles escondites (coches, contenedores, escaleras) generan sensación de inseguridad.

PROPUESTAS: estudiar la iluminación de la zona y la posibilidad de poner cámaras en el tramo.

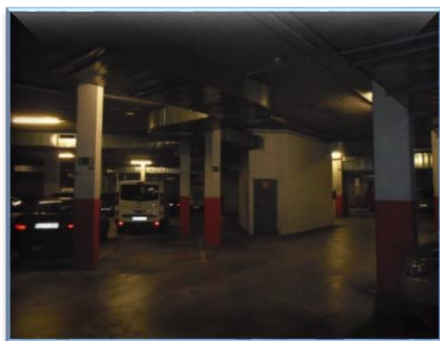
En conjunto los parkings soterrados aparecen como espacios que generan sensación de inseguridad y en múltiples ocasiones se evitan. Se entienden como lugares solitarios, con abundancia de recovecos y sin posibilidad de solicitar ayuda en caso de necesidad.

En conjunto, la iluminación es percibida como insuficiente.

Landetxe. Posee cámaras

PROPUESTAS: mejorar la iluminación y estudiar la posibilidad de poner espejos y timbres de llamada.

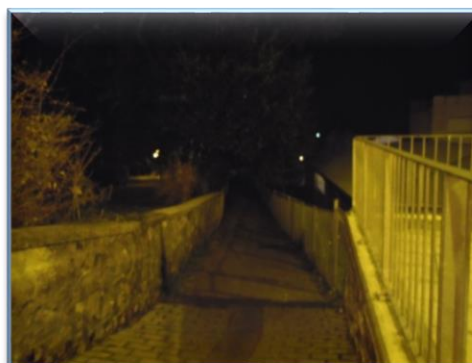
- **5.4. Calle Kontzejuerreka**

Camino que sube desde Elorrondo hasta Kontzejupe Plaza. Es un tramo relativamente largo y solitario, en un lateral del parque Ibargain. La iluminación es escasa y proviene del entorno, es decir, en el tramo no hay farolas.

PROPUESTAS: mejorar la iluminación.

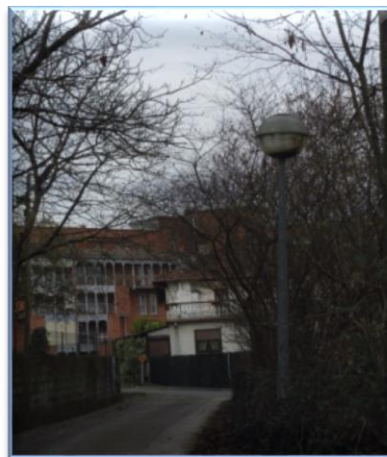
8. Camino de Katalintxo

Tramo rodeado de un muro de hormigón. La iluminación es percibida como insuficiente.

PROPUESTAS: mejorar la iluminación. Mantenimiento/poda de árboles que reducen considerablemente la iluminación.

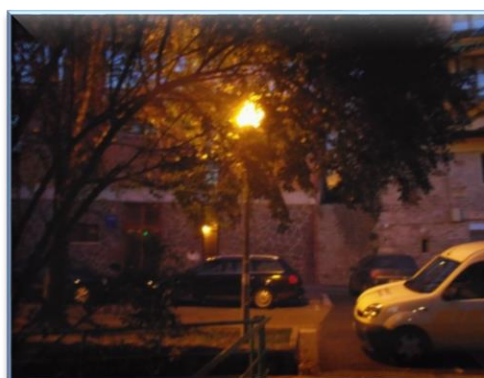
9. Calle Elorrondo

La calle Elorrondo se percibe como insuficientemente iluminada. En torno al polideportivo hay una zona ajardinada con múltiples recovecos, entre los que se incluyen varios tramos de escaleras. Las ramas de los árboles reducen considerablemente la iluminación de algunas farolas.

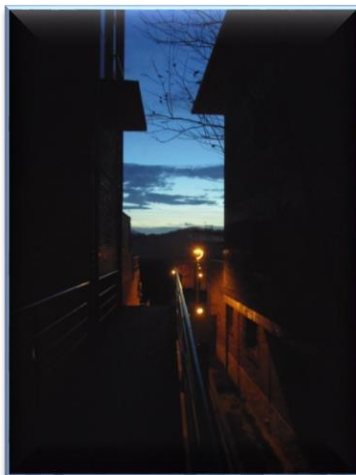
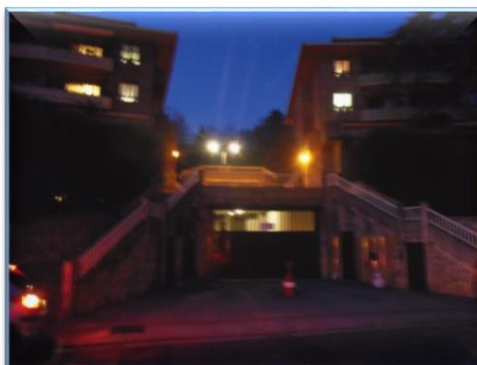
9.1. Escaleras de la calle Elorrondo

Iluminación percibida como escasa.

PROPUESTAS: Mejorar la iluminación. Mantenimiento/poda de árboles que reducen considerablemente la iluminación.

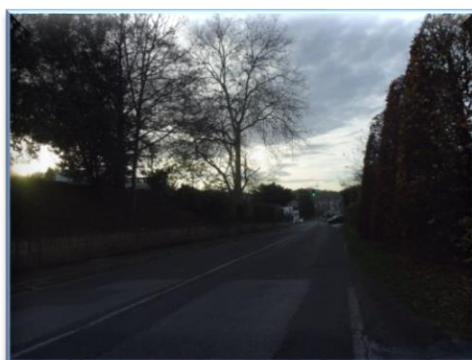
10. Carretera entre Altzibar e Iturriotz

Tienen un arcén para peatones pero no está iluminado. Es la manera más corta de acceder andando de un barrio a otro.

PROPUESTAS: mejorar la iluminación.

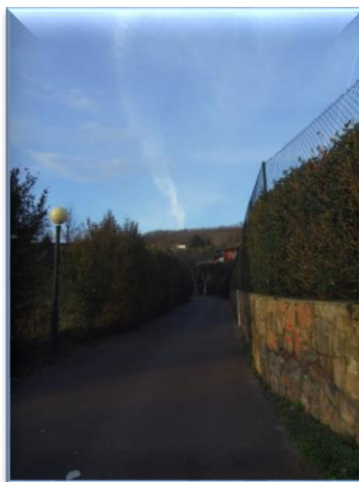
11. Subida desde Altzibar a Elizalde

La subida desde Altzibar hasta Elizalde, zona del polideportivo, es parte del bidegorri pero se utiliza para desplazarse entre los dos barrios. La iluminación es percibida como insuficiente en un tramo solitario, rodeado de arboles y maleza.

PROPUESTAS: mejorar la iluminación.

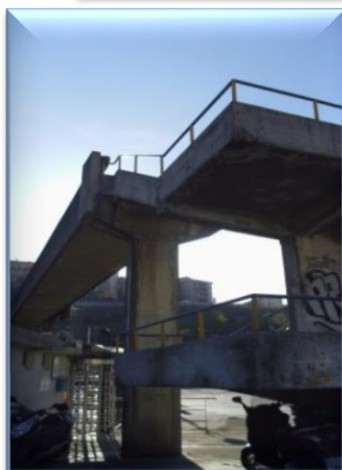
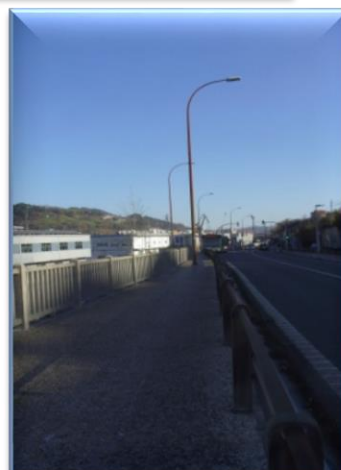
1. Parada de autobús y pasarela

Zona aislada y solitaria. Hay que atravesar un tramo pegado a la carretera y después un tramo por la zona del puerto con existencia de numerosos recovecos. La zona, en general, está bastante descuidada.

PROPUESTAS: trasladar la parada hasta el pueblo. Cuidar el entorno y estudiar la posibilidad de poner cámaras.

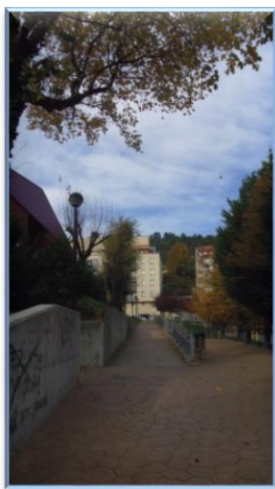
4. Trasera del centro Karmengo Ama

Salida del ascensor que sube desde Euskadi Etorbidea. Es un lugar solitario, rodeado de un campo de futbito y el patio trasero del centro formativo. A partir del anochecer hay poca gente. La iluminación es percibida como insuficiente.

PROPUESTAS: mejorar la iluminación. Estudiar la posibilidad de instalar cámaras.

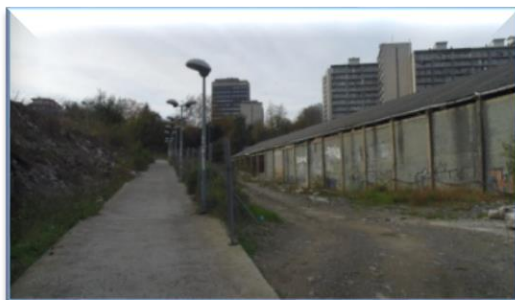
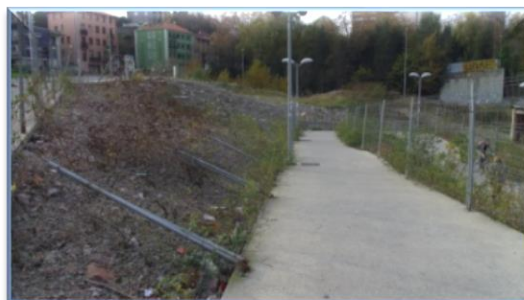
5. Acceso al Topo de Herrera

Aunque la parada del Topo pertenece a Donostia, gran parte de la población de Trintxerpe utiliza esta estación, dado que es la más cercana. El recorrido hacia la estación se realiza por terreno de Trintxerpe y del Puerto. Es un recorrido aislado, solitario, a través de pabellones industriales, lleno de recovecos y suciedad. En el tramo final hay un vallado provisional que limita el campo de visión. La iluminación nocturna se percibe como insuficiente.

PROPUESTAS: cuidar el entorno. Hacer un acceso directo en el último tramo.

Estudiar la posibilidad de poner cámaras.

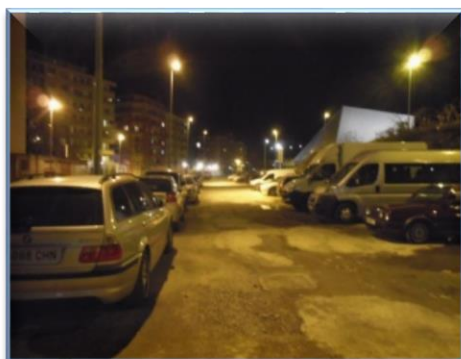
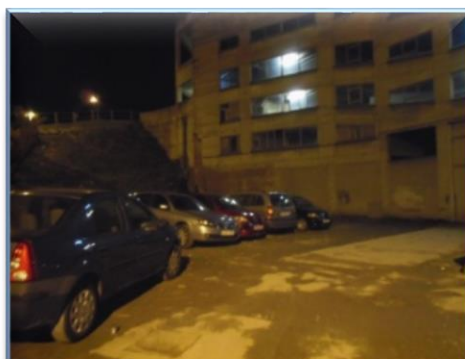
12. Aparcamiento en el entorno de Toyota

Explanada que se utiliza de aparcamiento. Es un espacio aislado, lejos de viviendas y zonas comerciales y un tanto descuidado. En ausencia de luz en el propio edificio la iluminación es percibida como insuficiente.

PROPUESTAS: mejorar la iluminación.

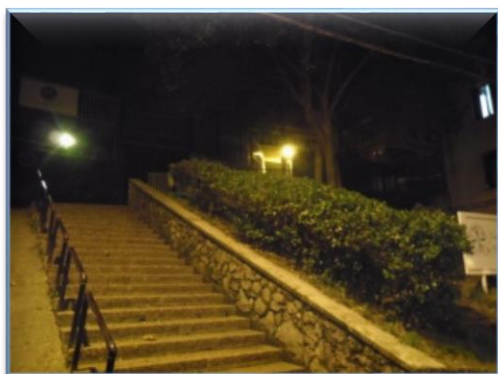
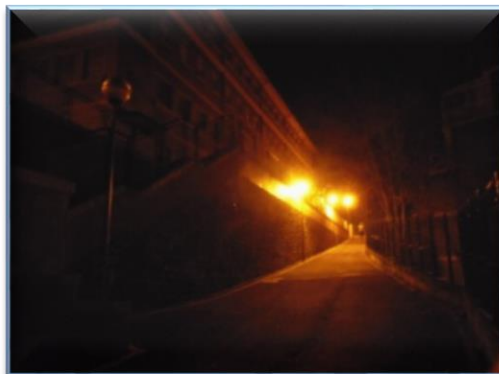
16. Escaleras en Eskalantegi

Hay dos tramos de escaleras; uno para subir a La Anunciata y el otro a la altura de la Plaza Biteri.. Existencia de recovecos en ambas y la luz es percibida como insuficiente.

PROPUESTAS: mejorar la iluminación.
