# INFORME SOBRE TORREKUA

## ESTUDIO HISTORICO

David Zapirain, Alex Ibañez

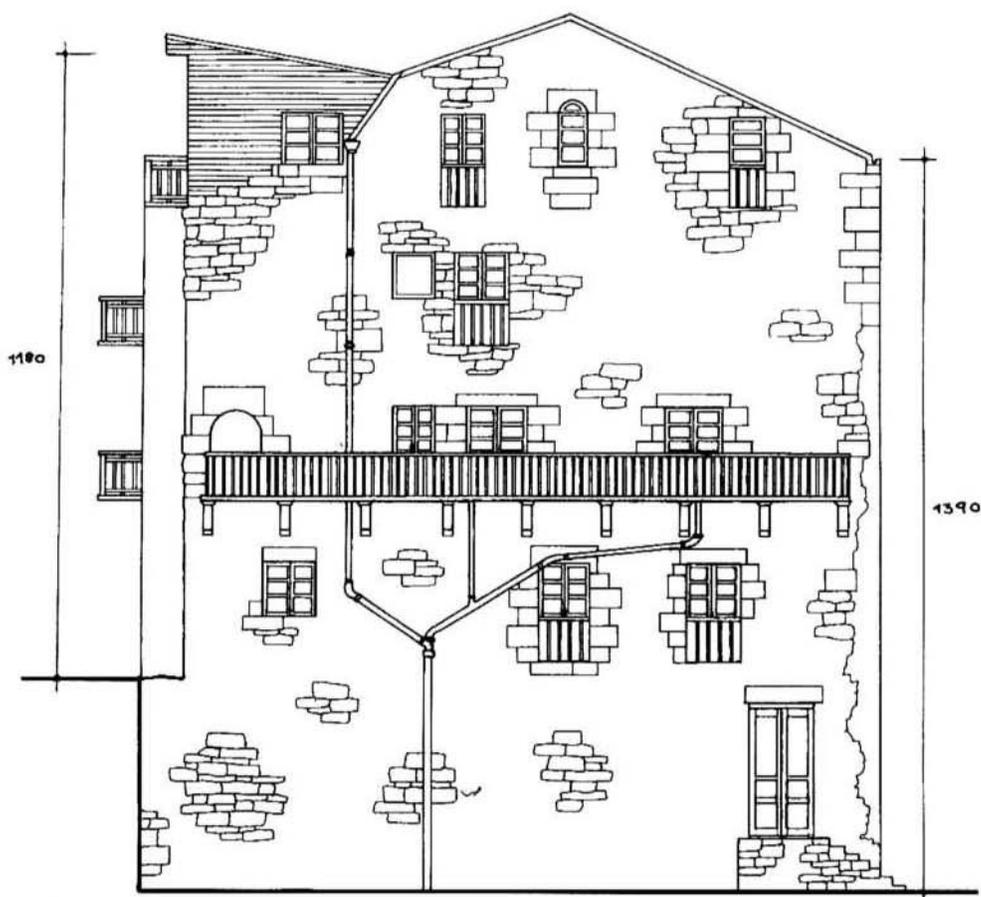
ALZADO NORDESTE

Al igual que la fachada Noroeste se encuentra muy degradada, presentando ausencia de manpuestos, particularmente en la esquina derecha. Su orientación y la cercanía de otro edificio producen una gran humedad en la parte inferior.
