Oarsoaldeako Puntu Ilunen Diagnostiko Partehartzailea

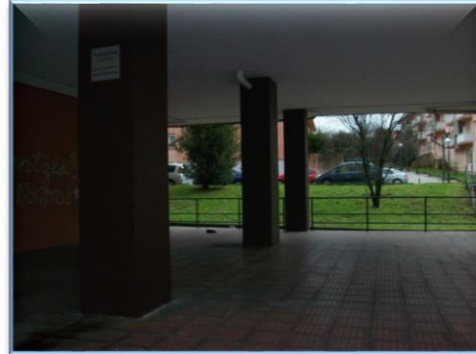
7. Auñamendi Kaleko arkupeak

Zokodun gunea eta ikuspen gutxikoa.

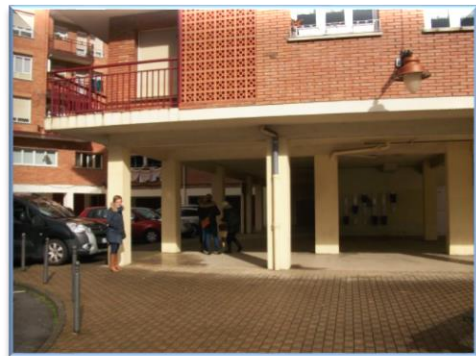
8. Caixa ondoko arkupeak

Zokodun gunea, ikuspen gutxikoa eta beldurra eragiten duten pertsonak.

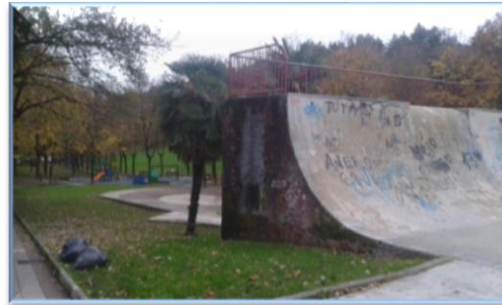
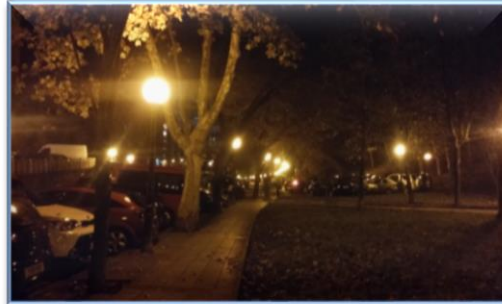
2. Beraun Kalea

Gaueko argiztapena eskasa dela hautematen da. Tarte bakartiak, komertzio gabekoak eta ezkutalekuak direla eta ikuseremu mugatua duen kalea da.

PROPOSAMENAK: argien berriztapena kontenplatuta dago kale honetan.

Horrez gain zuhaitzen inausketa/mantentze-lana proposatzen da, horiek argiztapena nahiko murrizten baitute.

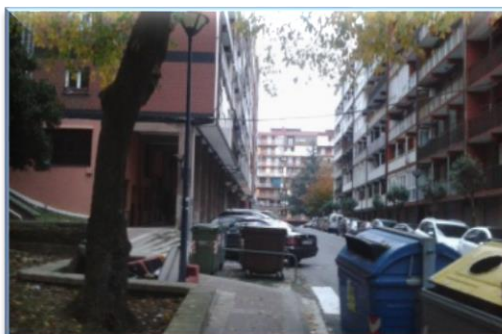
3. Jesús Guridi kalea

Irteerarik gabeko kalea, argiztapen gutxiko arkupe eta zoko askoko eraikinekin. Argiztapena eskasa dela hautematen da.

PROPOSAMENAK: argien berriztapena kontenplatuta dago kale honetan. Bestalde, auzokideei arkupeen argiztapena hobetzea gomendatzea proposatzen da.

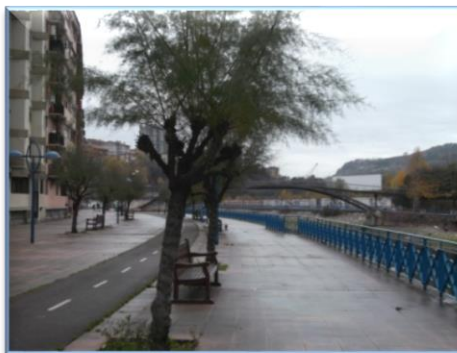
13. Iztietaiko Pasealekua

Gune bakartia, zokoekin. Ekiditen den inguru ez seguru moduan hautematen da.

PROPOSAMENAK: argiztapena hobetzea, zubia argiztatzea eta ingurua zaintzea.

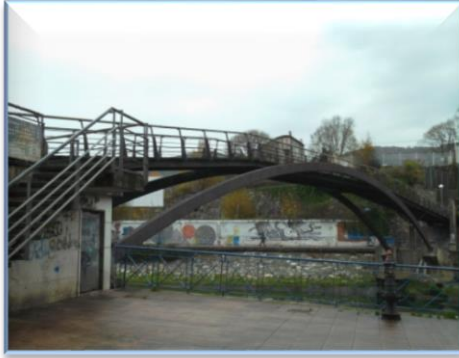
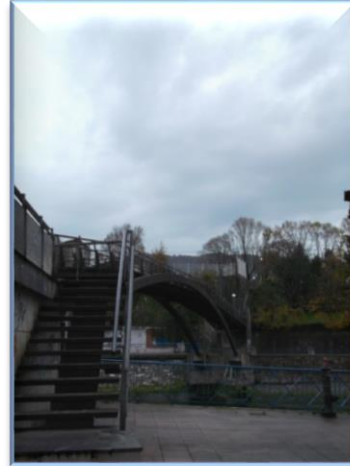
- **13.1. Lezo-Iztieta-Ondartxoko zubia**

Gaueko argiztapena eskasa dela hautematen da, bereziki zubian bertan. Zaindu gabeko tokiak. Zubi azpitik igarotzen den ibilbidea toki ez segurua, bakartia eta argiztapen gutxi duela hautematen da.

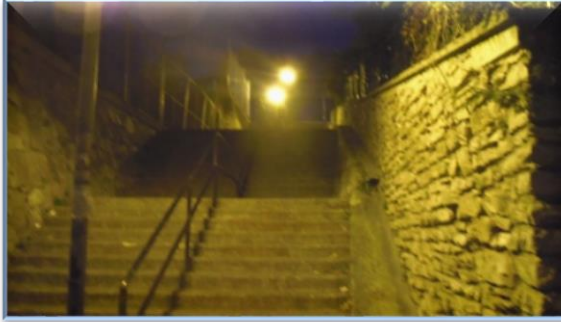
- **13.2. Lezo/Iztieta-Ondartxoko eskailerak**

Zubia Errenteria eta Lezo lotzen dituen eskailera- tarte batekin elkartzen da. Eskailera horma batzuez inguratua dago toki bakartian. Ikuseremua mugatua da eta argiztapen gutxi duela hautematen da.

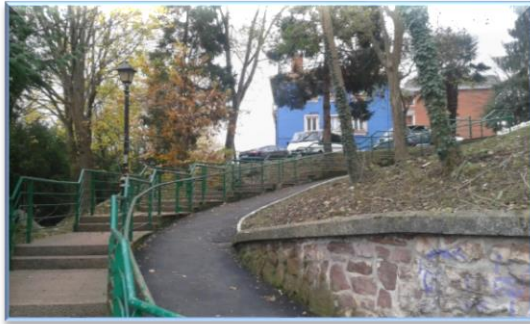
- Gaztainorako igoera

Topoaren geltokitik Gaztaino auzora igotzeko zuhaitzi batez inguratua dagoen eskailera-atal bat dago. Toki bakartizat jotzen da, isolatua, ezkutalekuekin, ikuseremua mugatua delarik. Argiztapena eskasa dela hautematen da.

PROPOSAMENAK: argiztapena hobetzea.

Horretaz gain zuhaitzen inausketa/mantentzea gomendatzen da.

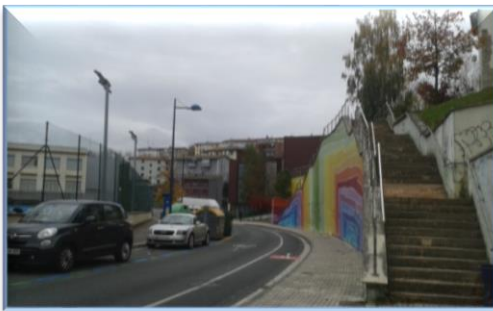
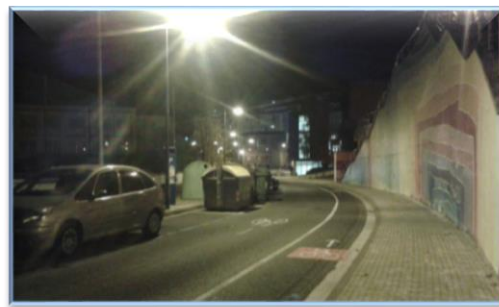
21. Alabergatik Toporako bidea. Aiako Arria Kalea

Hainbat zokodun ibilbide bakartia. Ez da tarte luzea baina horma eta ikastetxeko patioaren artean igarotzen da. Nahiz eta argiztapen indartsua egon gune ilunak sortzen dira eta ezkutalekuak (autoak, zabor-edukiontzia, eskailerak) direla eta segurtasun eza sortarazten duen tokia da.

PROPOSAMENAK: inguruko argiztapena eta kamarak jartzeko aukera aztertzea.

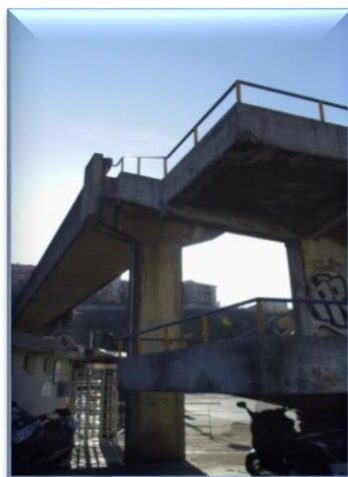
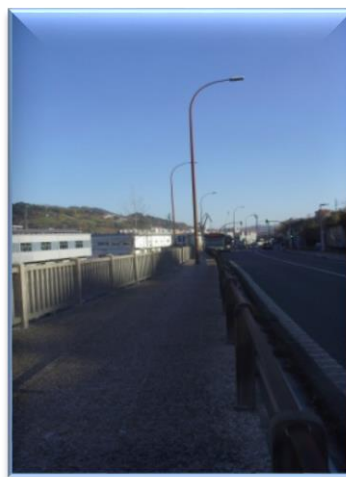
1. Autobus geltokia eta pasabidea

Toki isolatu eta bakartia. Errepidearen albotik doan tarte bat zeharkatu behar da eta gero hainbat zokodun tartea portuko zonaldean. Ingurua, orokorrean, behar bezala zaindu gabekoa.

PROPOSAMENAK: autobus geltokia herrira eramatea. Ingurua zaintzea eta kamarak jartzeko aukera aztertzea.

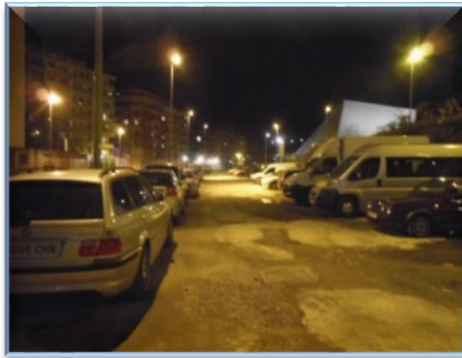
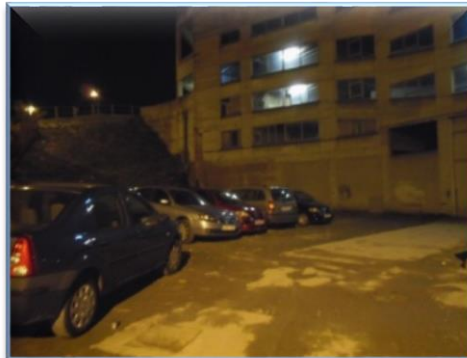
12. Toyota lantegi inguruko aparkalekua

Aparkaleku modura erabiltzen den zelaigunea. Toki isolatua, etxebizitzetatik eta komertzioetatik urrun eta ez oso zaindua. Eraikinaren barrualdea argiztatua ez dagoenean ingurukoa eskasa dela hautematen da.

PROPOSAMENAK: argiztapena hobetzea.

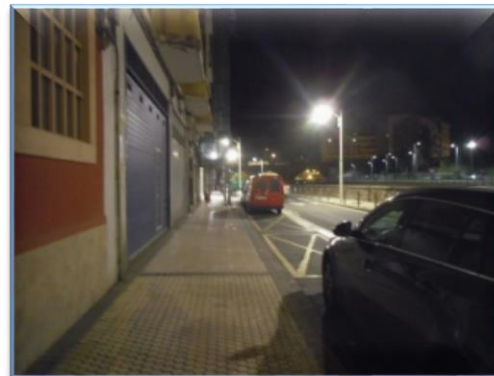
13. Gelasio Aranburu Kalea

Errekarekiko paraleloki doan kalea. Nahiko ibilbide bakartia, zokoekin eta komertziorik gabekoa. Eraikinetako behealdeak garaje eta lantegiek okupatzen dituzte. Argiztapen eskasa hautematen da zenbait tartetan.

PROPOSAMENAK: argiztapena aztertzea bereziki zenbait tartetan, Topoaren zubiaren inguruan, adibidez.

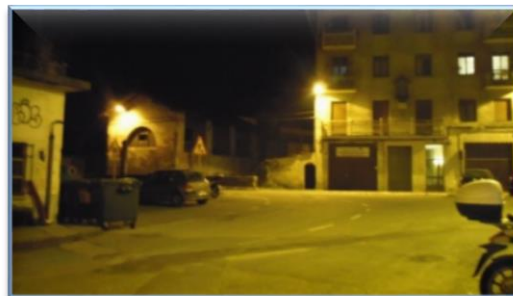
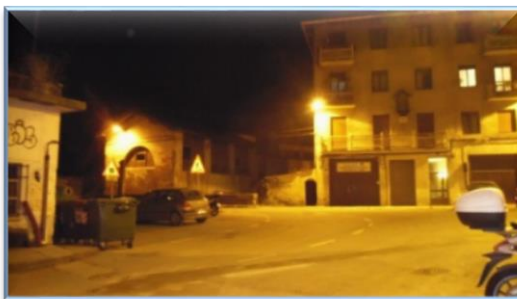
17. Molinaorako Bidea

Ibilbide luze eta bakartia, eta argiztapen eskasa zenbait tartetan.

PROPOSAMENAK: argiztapena aztertzea.
