2º MODIFICACION PLAN ESPECIAL DE REHABILITACION DEL CASCO HISTORICO

Documento de cumplimiento del Acuerdo del Consejo de Diputados de 6 de abril de 2004

ALZADOS, ALINEACIONES Y RASANTES MANZANA A-02

O.07 / A.02

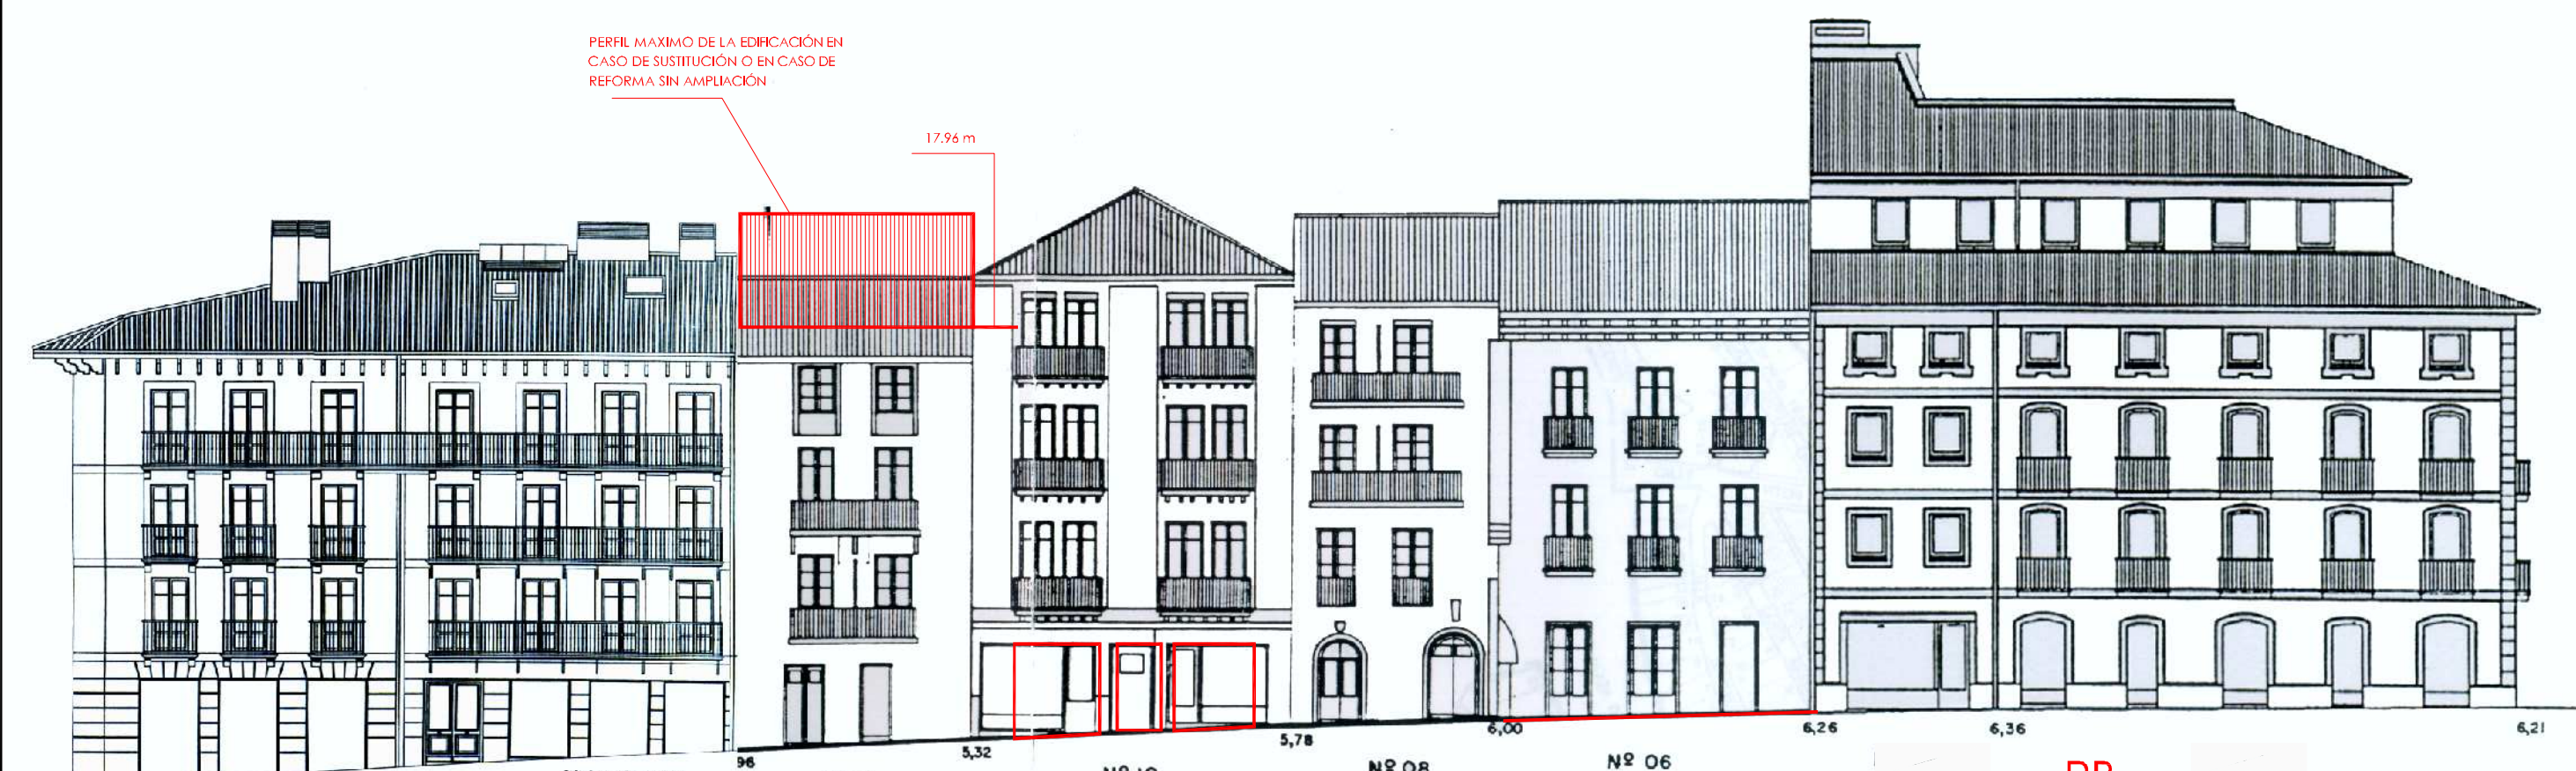
PERFIL MÁXIMO DE LA EDIFICACIÓN EN CASO DE SUSTITUCIÓN O EN CASO DE REFORMA SIN AMPLIACIÓN

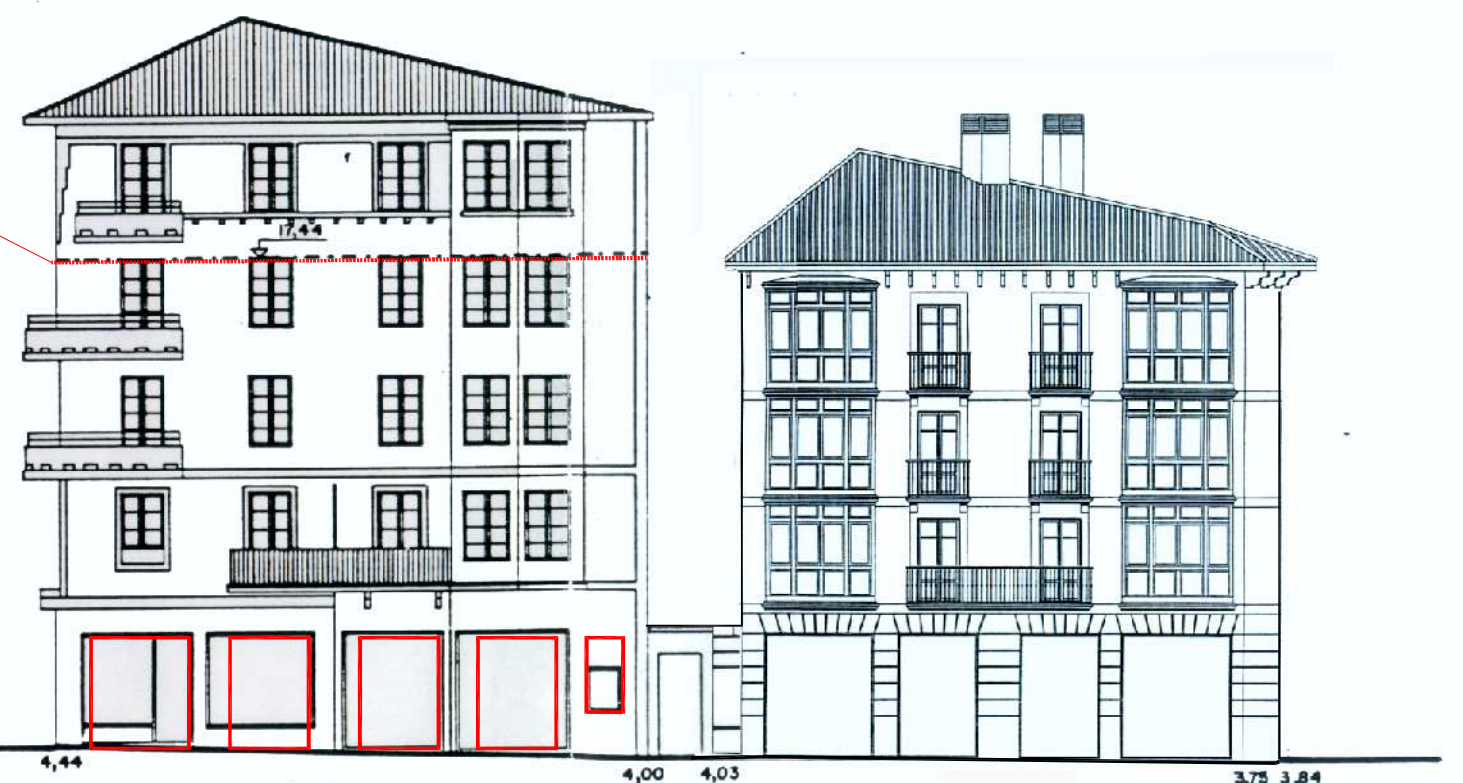
CALLE CAPITANENEA

huecos en planta baja inadecuados (ver Nota)

marquesina, revestimiento huecos en planta baja y barandillas de fábrica inadecuadas (ver Nota)

Nota: Art.4.2.23 del Documento C: Ordenanzas
