MODIFICACIÓN PUNTUAL PARCIAL DEL PLAN ESPECIAL DE ORDENACIÓN URBANA DE ALTZATE (ERRENTERIA/LEZO)

DOCUMENTO PARA APROBACIÓN INICIAL

DOCUMENTO "1. MEMORIA INFORMATIVA Y JUSTIFICATIVA DE LA ORDENACIÓN"

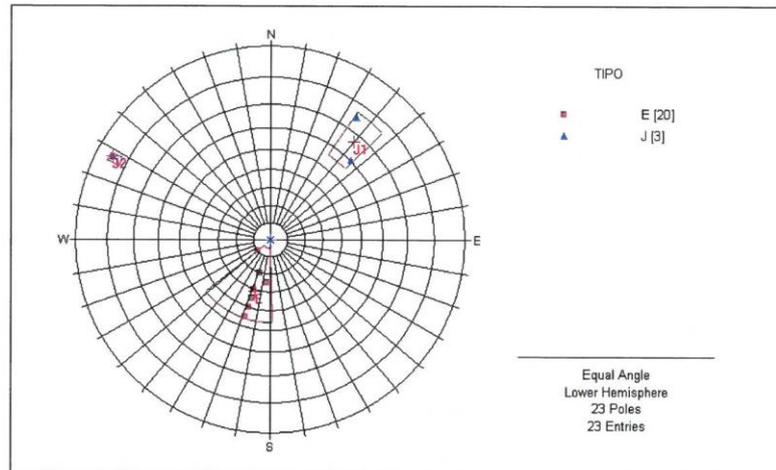
DIAGRAMA DE FRACTURACIÓN. RED POLAR EQUIAREAL

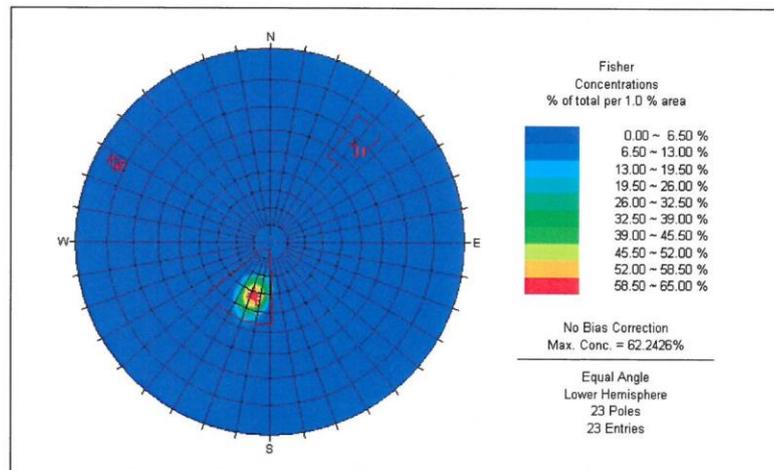
DIAGRAMA DE CONCENTRACIÓN DE POLOS

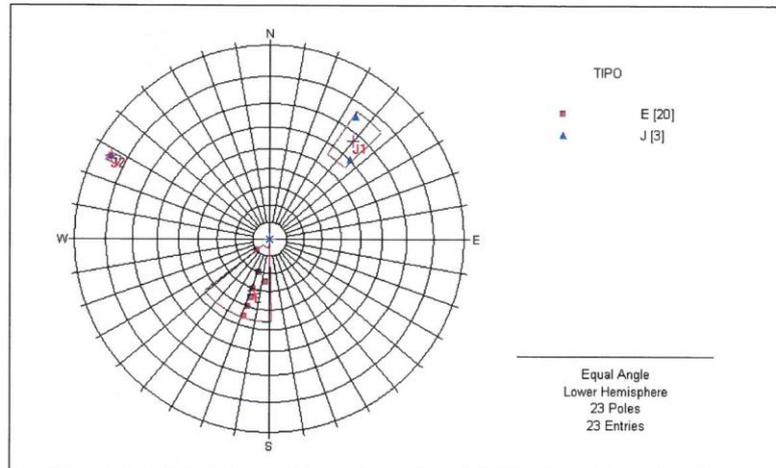
DIAGRAMA DE FRACTURACIÓN. RED POLAR EQUIAREAL

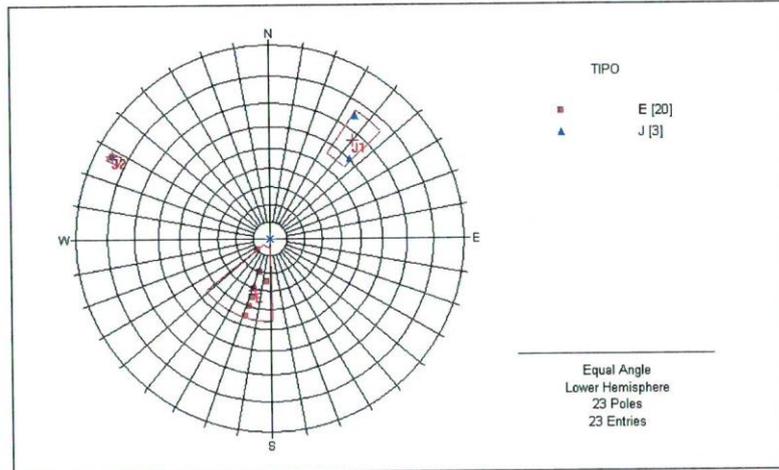
DIAGRAMA DE FRACTURACIÓN. RED POLAR EQUIAREAL

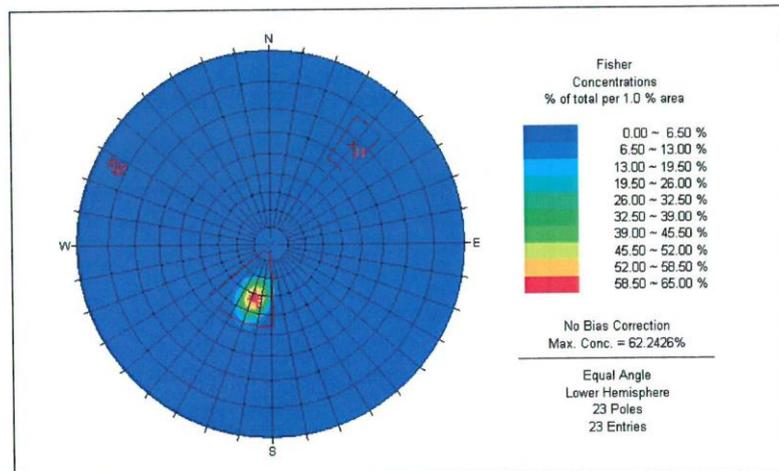
DIAGRAMA DE CONCENTRACIÓN DE POLOS

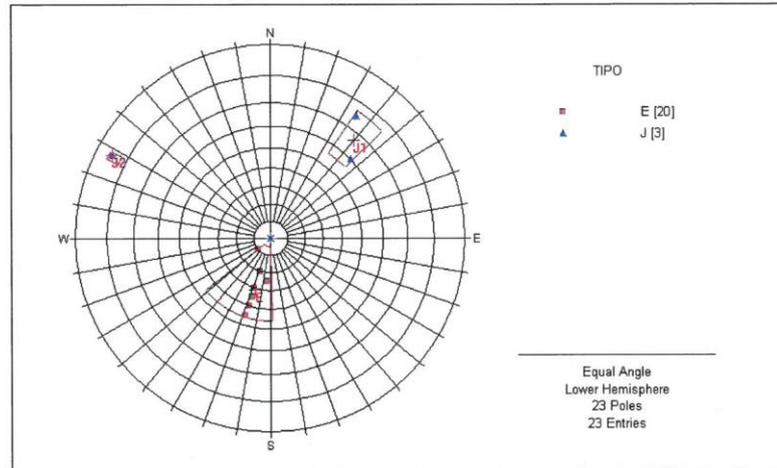
DIAGRAMA DE FRACTURACIÓN. RED POLAR EQUIAREAL

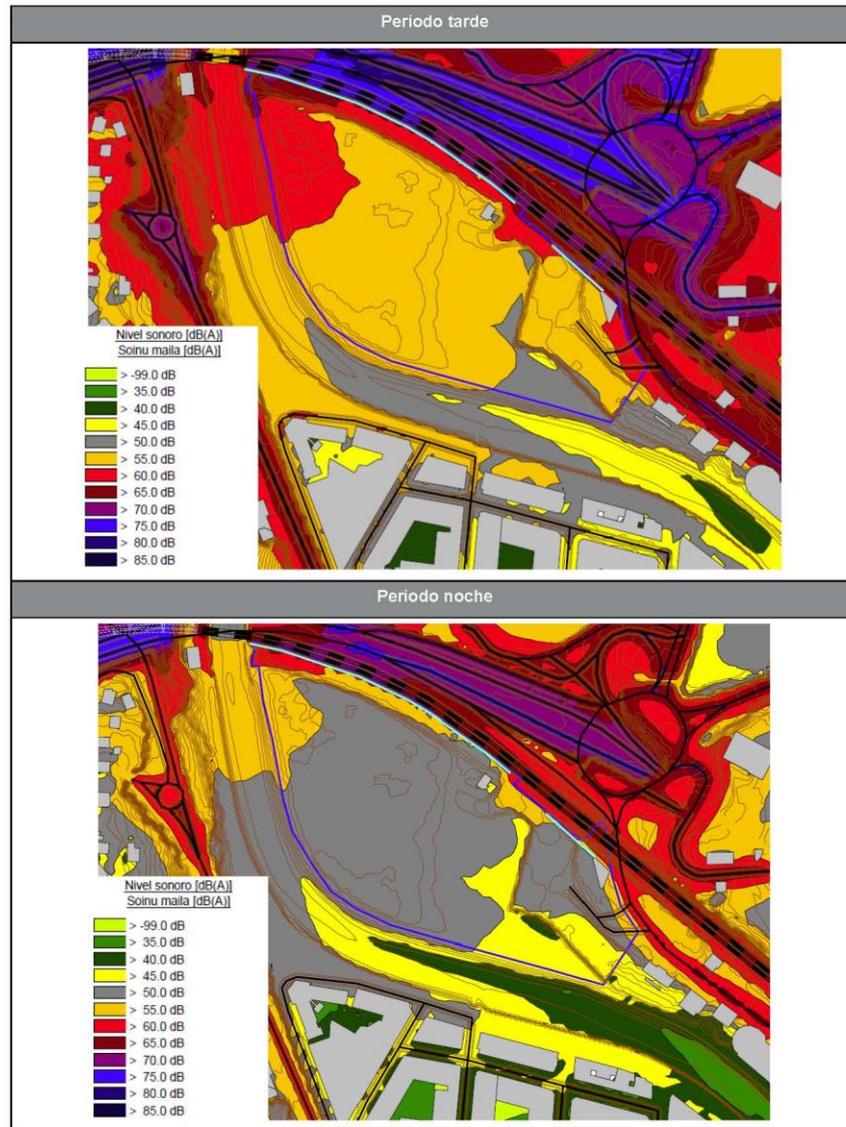
Figura 13: Resultados del Mapa de Ruido en la situación actual.

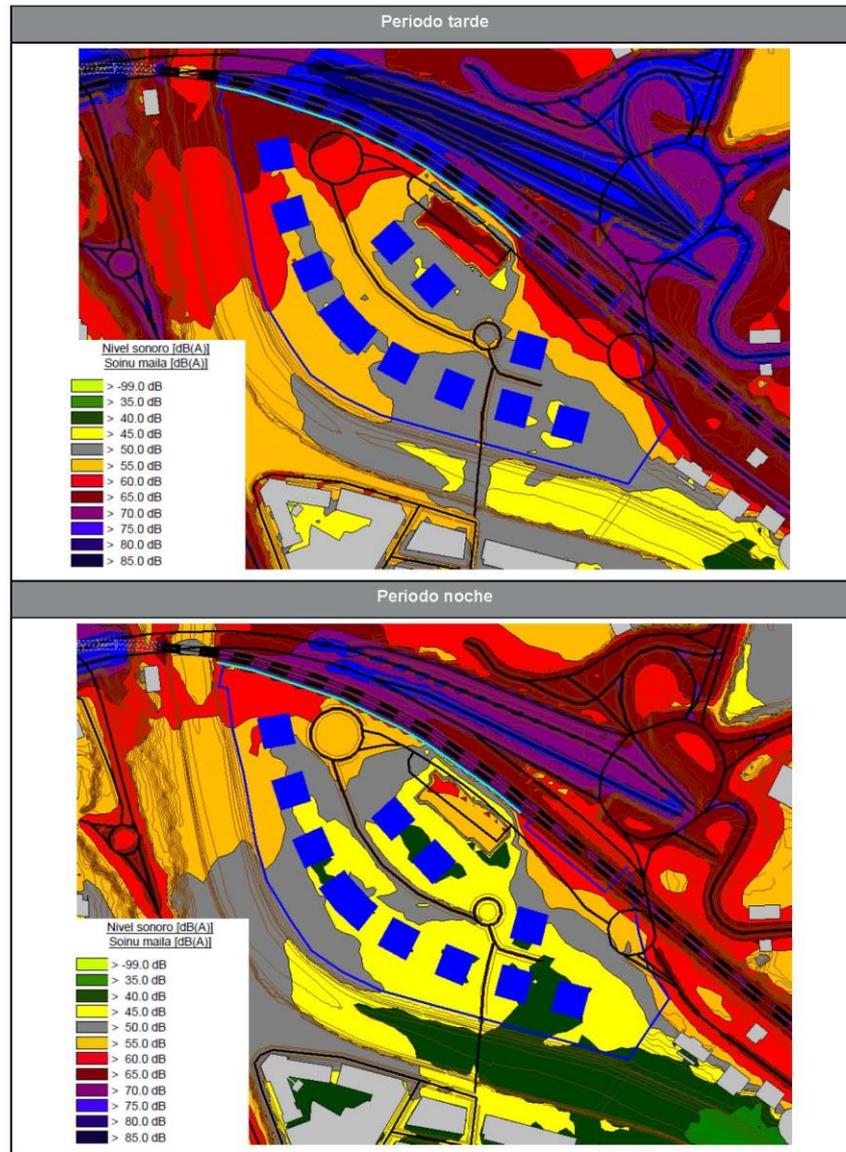
Figura 16: Resultados del Mapa de Ruido en la situación futura.

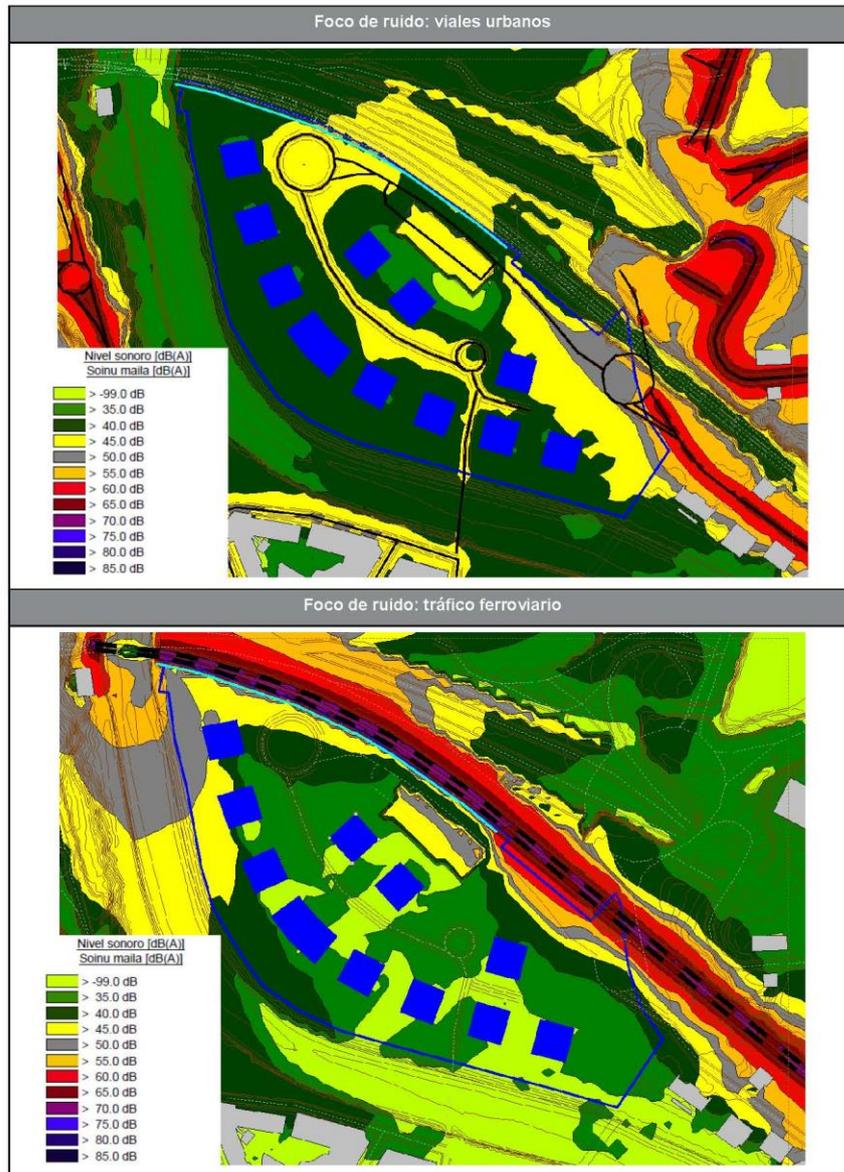
Figura 17: Resultados del Mapa de Ruido en la situación futura. Periodo noche.

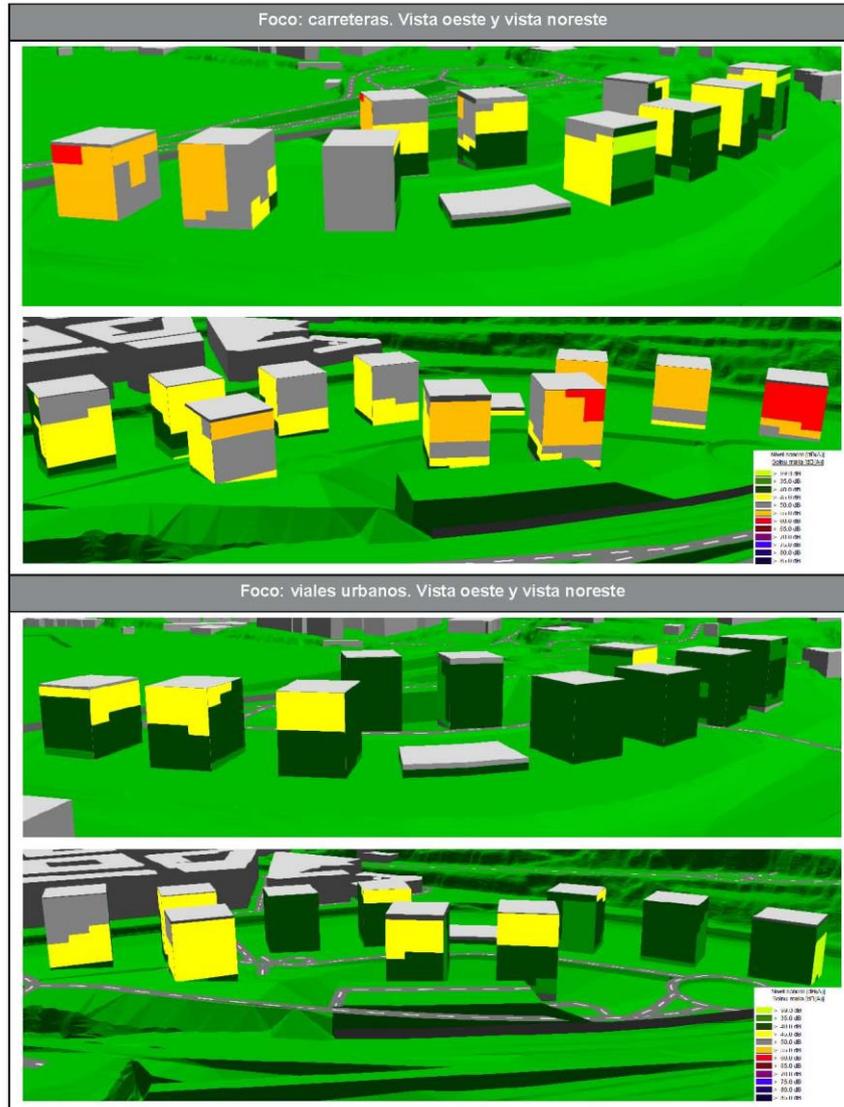
Figura 19. Niveles sonoros incidentes en fachada en la situación futura por foco. Periodo noche.

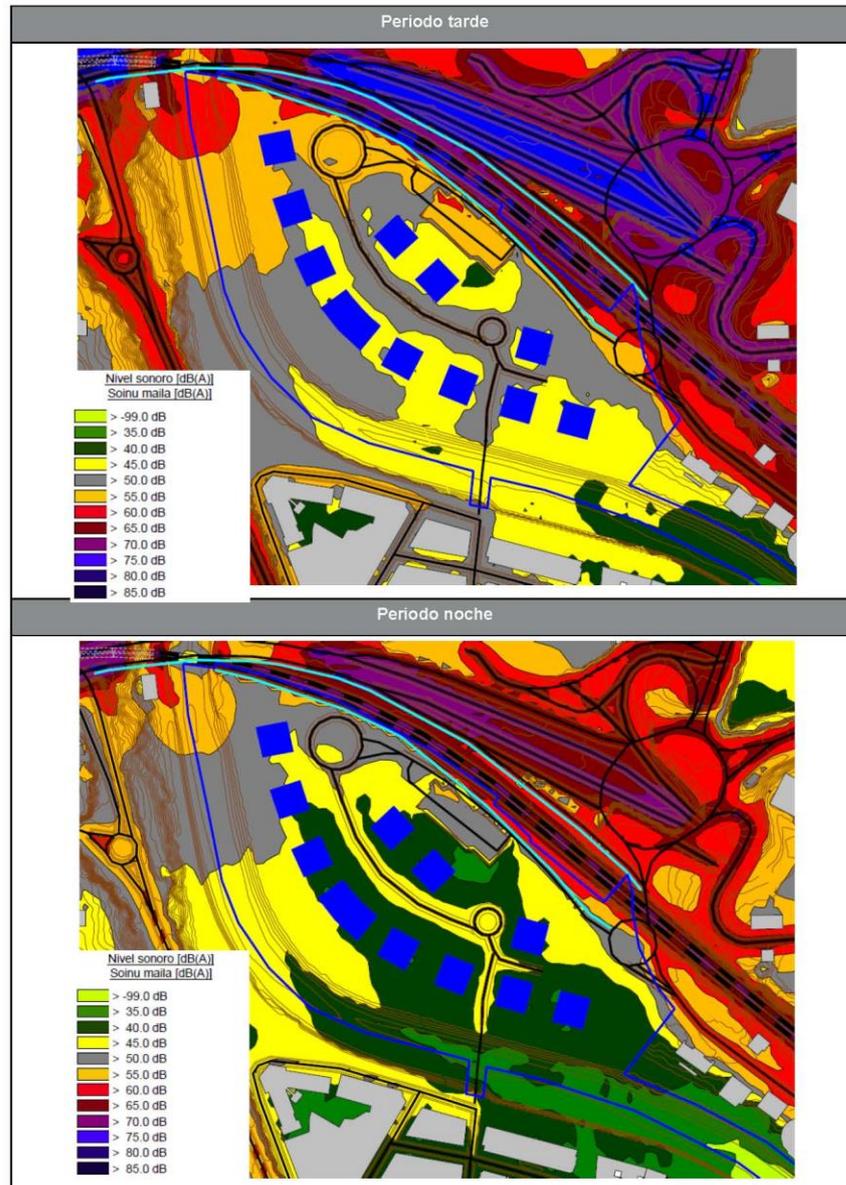
Figura 25: Resultados del Mapa de Ruido en la situación futura con medidas correctoras.

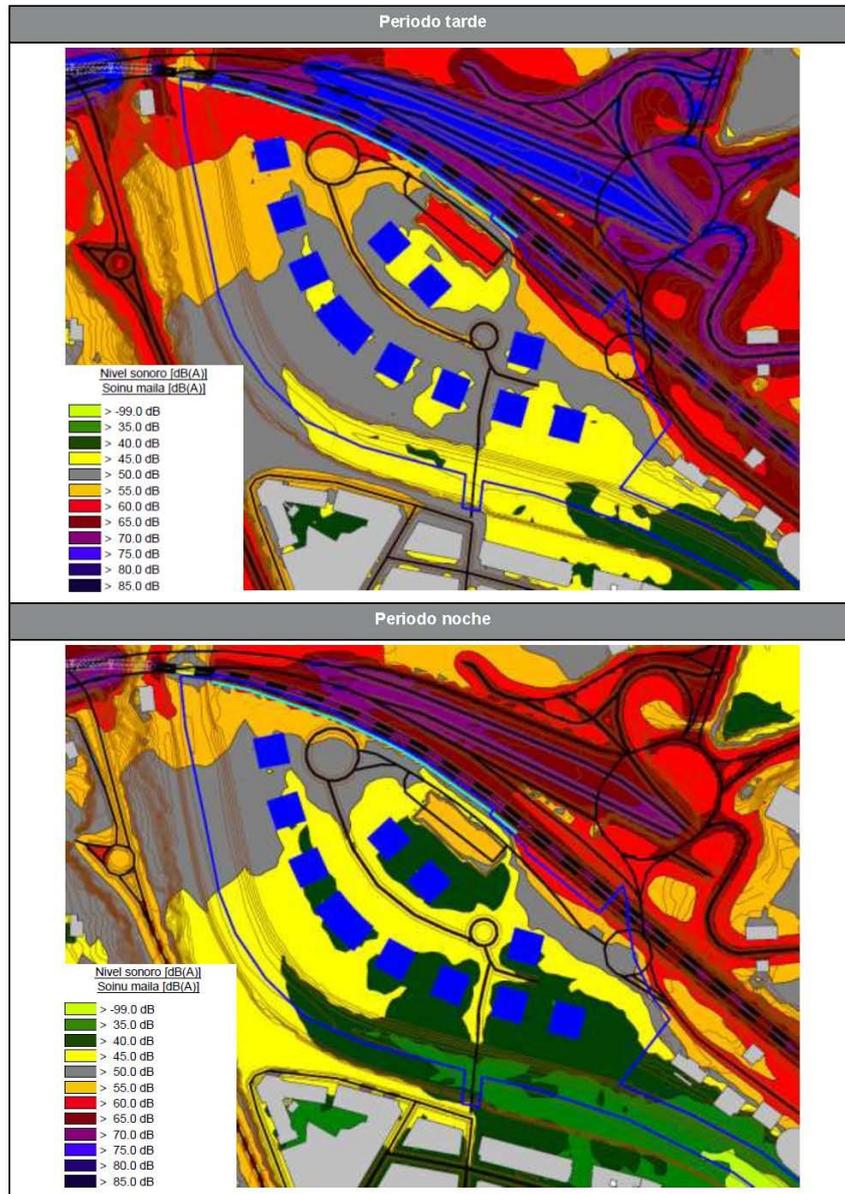
Figura 15: Resultados del Mapa de Ruido en la situación futura.
